AYUNTAMIENTO VIEJO DE CIEMPOZUELOS

TRAS UN TIEMPO DE ABANDONO, LA ANTIGUA CASA CONSISTORIAL RECUPERA SU ENVOLVENTE Y SUS ESPACIOS INTERIORES, LOS HACE CONFORTABLES MEDIANTE INSTALACIONES EFICIENTES Y VUELVE A DAR VIDA A SU ICÓNICO RELOJ.

Rehabilitación

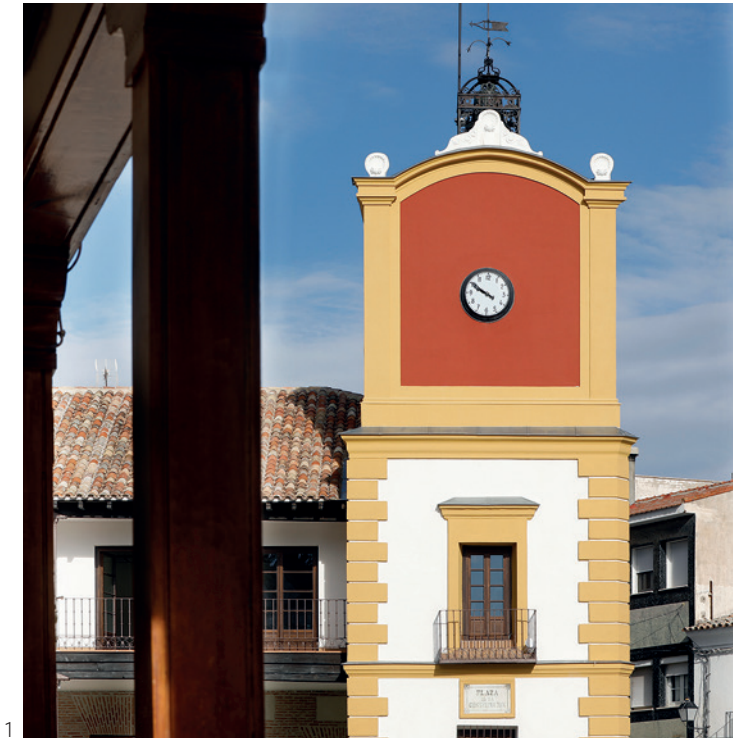
1

1. La torre y el reloj restaurados, vistos desde una de las galerías de la plaza.
2. La galería, con el enmorrillado del suelo y con el aparejo toledano que apareció y se ha dejado visto.
3. Fachada de la torre del reloj antes de la intervención.
4. La estructura de madera de la cubierta, durante la obra.
5. La bodega descubierta bajo rasante.
6. Escalera principal tras la rehabilitación.

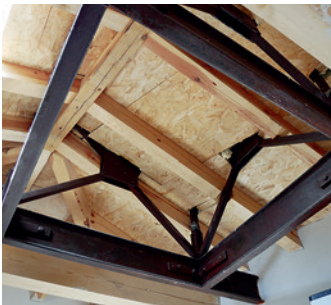
6

5. Dintel de la fábrica original (siglos XVI-XVII) de la fachada con desplomes.
6. Subestructura que sostiene el campanario del reloj.
7. Galería en la primera planta, abierta a la plaza.
