RESTAURACIÓN DE LA IGLESIA ROMÁNICA DE SANTO TOMÉ (ZAMORA)

EL SECRETO DE LA PIEDRA

texto_Pedro Andrés Bartolomé
(Arquitecto Técnico. Proyecto Cultural Zamora Románica)

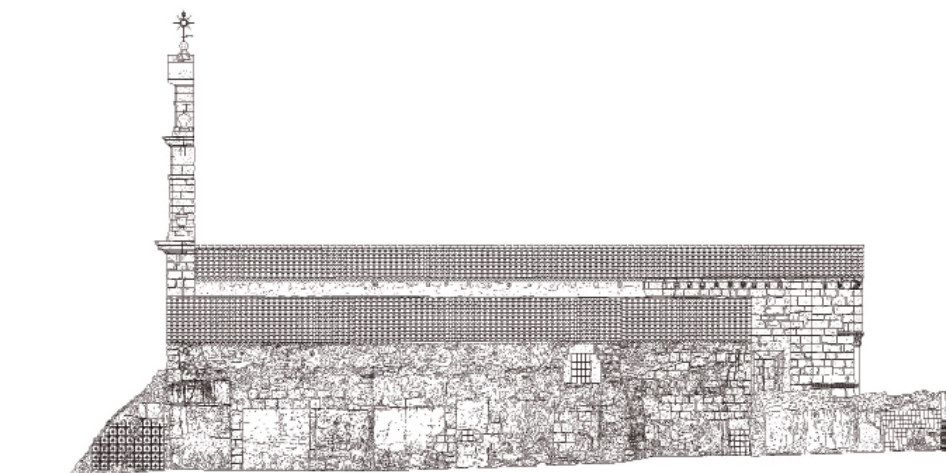
Arriba, alzado sur antes de la intervención. Izquierda, la iglesia del Santo Sepulcro de Zamora tras la excavación arqueológica. Derecha, una vez terminada la restauración. En la página anterior, vista del interior del templo reformado.

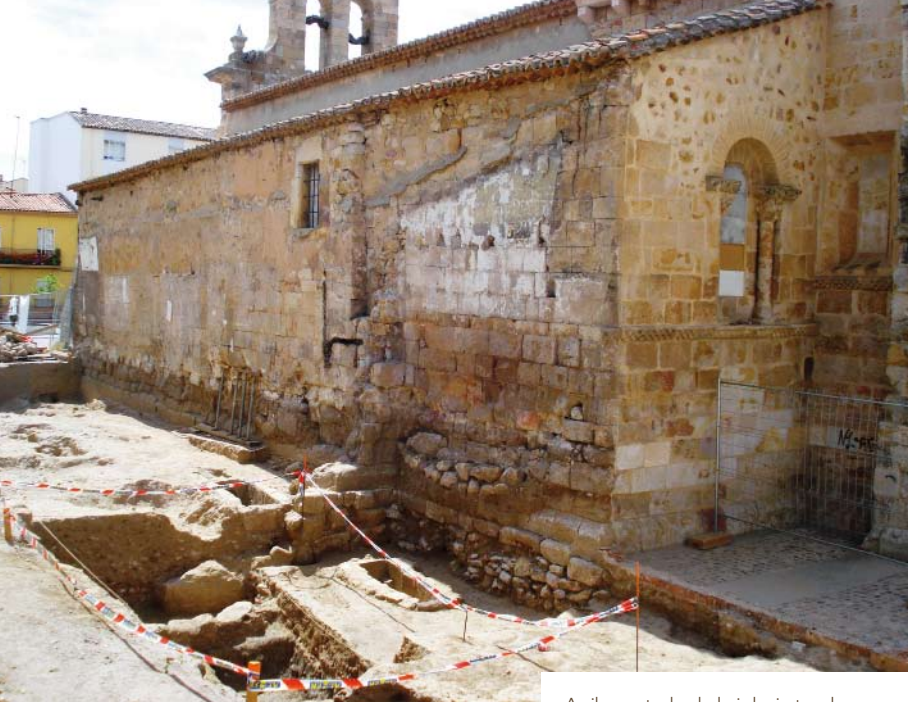
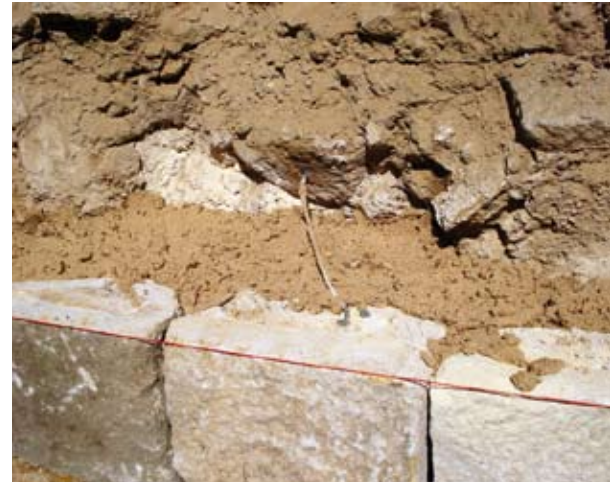
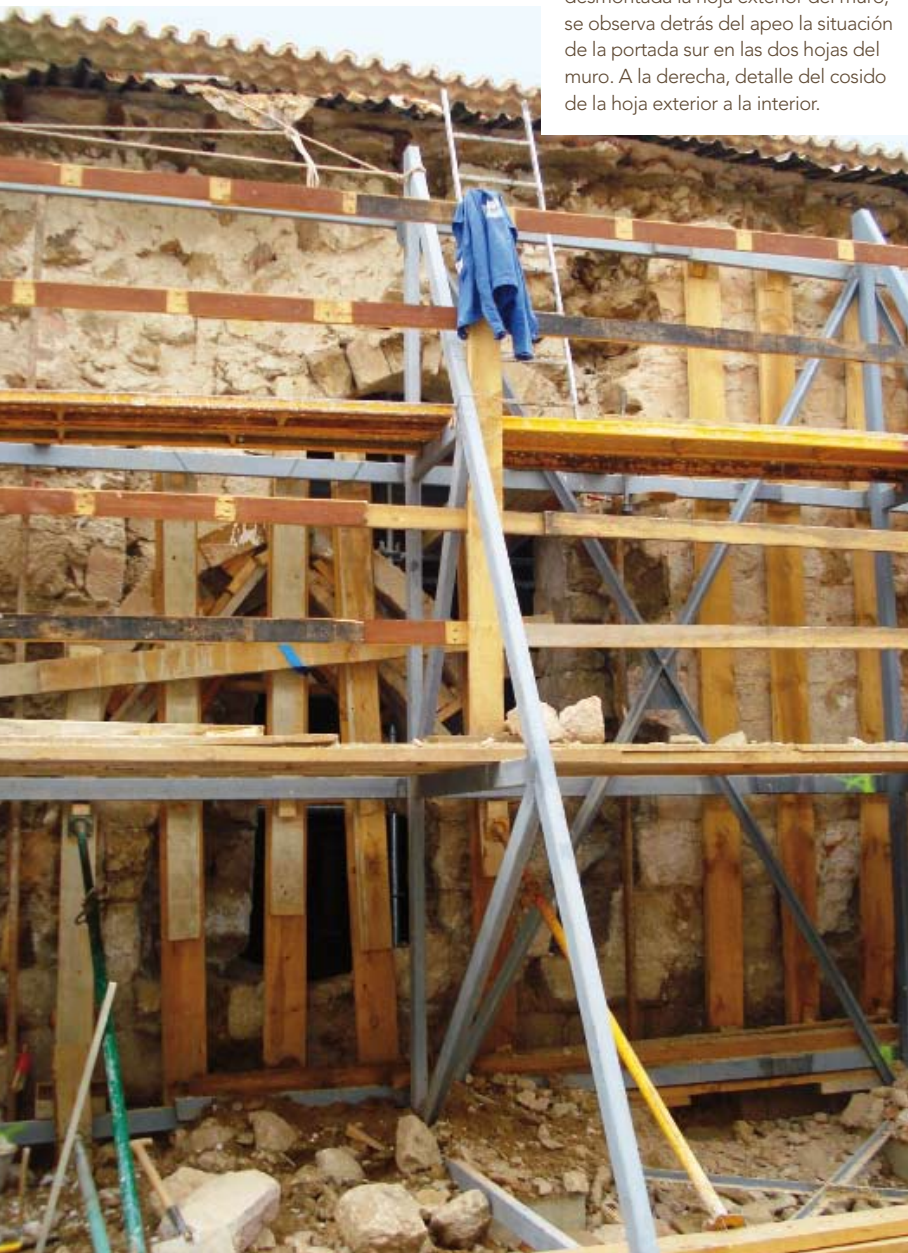
Arriba, estado de la iglesia tras la excavación arqueológica. Abajo, desmontada la hoja exterior del muro, se observa detrás del apeo la situación de la portada sur en las dos hojas del muro. A la derecha, detalle del cosido de la hoja exterior a la interior.

“ El desmontaje puso de manifiesto un muro con reparaciones deficientes a lo largo de su historia, sin ningún tipo de traba entre sus hojas y con un relleno arcilloso polvoriento de mala calidad, ausente en muchos de sus tramos ”

las grietas no aparecían reflejados en las caras interiores de los paramentos, lo que llevó a establecer la hipótesis de la falta de traba entre la hoja interior y la exterior, como luego se pudo comprobar en el transcurso de la obra. Este motivo, junto a los expuestos anteriormente, concluían en la falta de resistencia de la hoja exterior del muro para soportar su propio peso y las cargas que recibía, procediendo rápidamente a la colocación de testigos en las zonas críticas para evaluar su estabilidad y controlar su estado.

El montaje se ejecutó de forma progresiva a las fases de desmontaje. La sillería en mal estado se sustituyó por piezas de las mismas dimensiones procedentes de derribos, cosiendo la hoja exterior a la interior con

varillas de acero inoxidable de 8 mm de diámetro, fijadas a las piezas de fábrica con inyecciones de resina de epoxi en los taladros; el asiento y rejuntado de las piezas de la fábrica se realizó con mortero de cal apagada en pasta y arena de río con aditivo hidrófugo. En el tramo del ábside oculto por las viviendas únicamente se repusieron dos hiladas de sillería muy erosionadas, conservando prácticamente la totalidad de la fábrica románica.

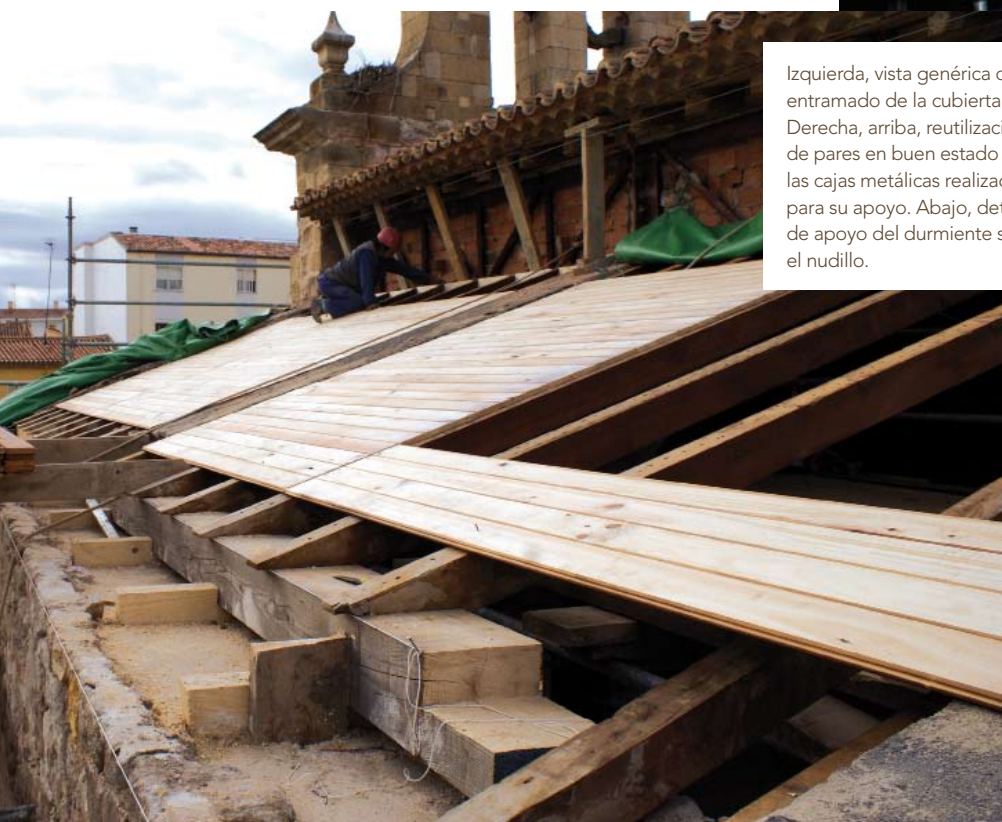
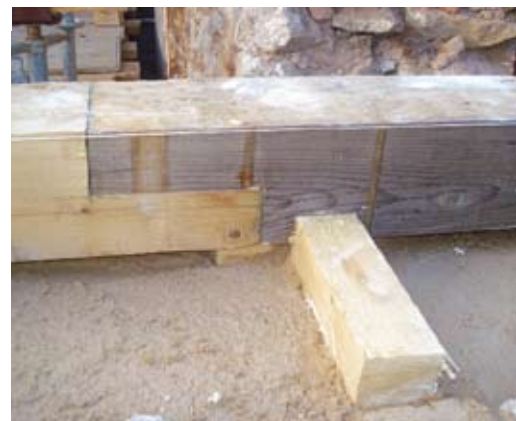
Izquierda, vista genérica del entramado de la cubierta. Derecha, arriba, reutilización de pares en buen estado con las cajas metálicas realizadas para su apoyo. Abajo, detalle de apoyo del durmiente sobre el nudillo.

diferencia de cota, con un falso muro de ladrillo hueco apoyado en una cercha de perfiles de acero laminado, que descansa sobre los arcos diafragma y se empotra en los muros. Las vigas sobre las que estaba colocado el entablado apoyaban directamente en las alas de los perfiles metálicos, sin ningún tipo de fijación y empotramiento, y descansaban empotradas en el hueco de las dos hojas del muro de la nave. Los apoyos deficientes de este entramado, tanto en la metálica como en la fábrica, eran la causa del colapso de varios pares de la estructura, que se encontraban agrietados habiendo llegado alguno de ellos a partirse.

Siguiendo la pauta de los sistemas constructivos tradicionales, se resolvió el apoyo del entramado de madera de la cubierta en el muro, colocando dos líneas de durmientes apoyadas sobre nudillos de madera situados de forma transversal al paramento. El durmiente interior, de mayor sección, recibe los pares, y el exterior sirve de base para la formación del refreno de la cubierta. El apoyo de los pares, en las cerchas metálicas que conforman los tramos de la nave central, se solucionó con la ejecución de unas cajas metálicas soldadas a la estructura, en las que se fijó cada par con un perno pasante para evitar la patología que se había derivado de este encuentro.

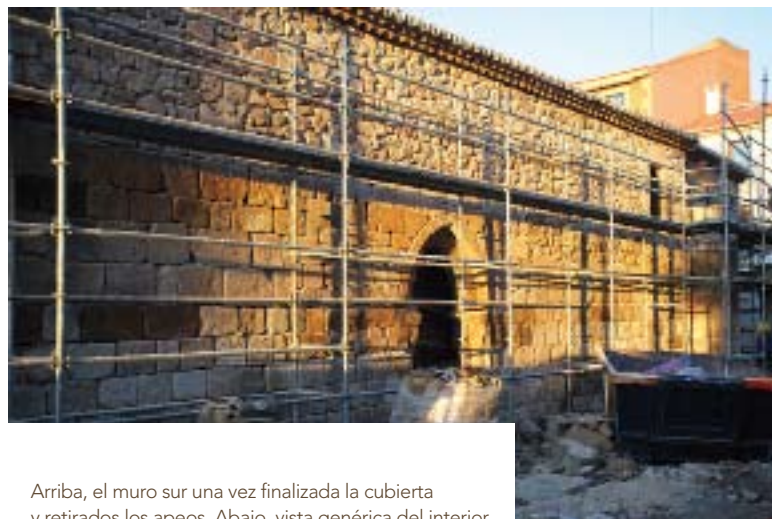
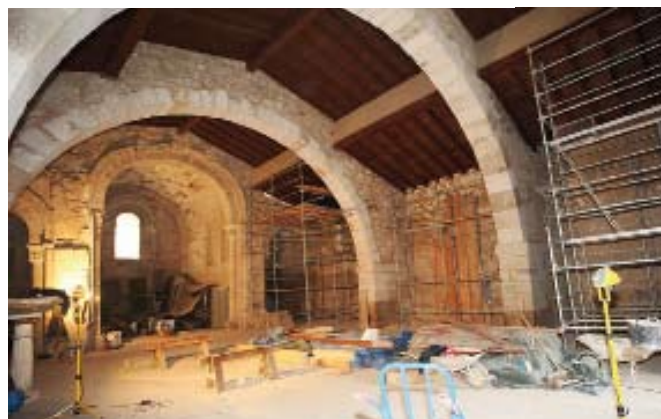
Arriba, el muro sur una vez finalizada la cubierta y retirados los apeos. Abajo, vista genérica del interior.

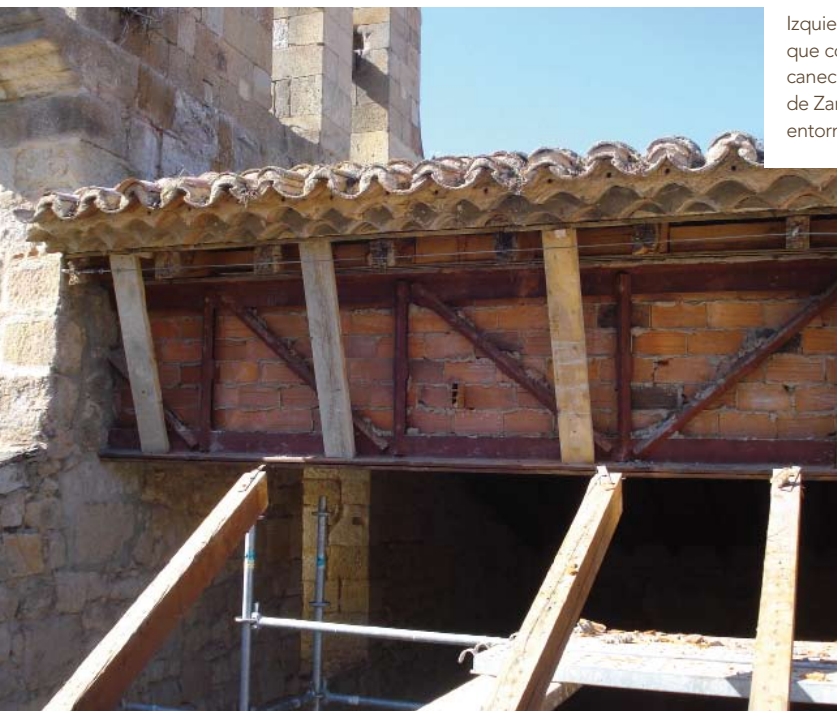
Izquierda, celosía metálica oculta tras un muro de ladrillo que conforma el tramo central de la nave. Derecha, canecillos sacados a la luz en la ermita de Los Remedios, de Zamora. En la página siguiente, vista del muro sur y su entorno una vez terminada la intervención.
