CONTART 2016. La Convención de la Edificación
20 - 22 de abril de 2016; Granada (Spain): Colegio Oficial de Aparejadores y
Arquitectos Técnicos de Granada. Consejo General de la Arquitectura Técnica
de España, p.287-297

REHABILITACIÓN INTEGRAL DE EDIFICIO PROTEGIDO EN MÁLAGA

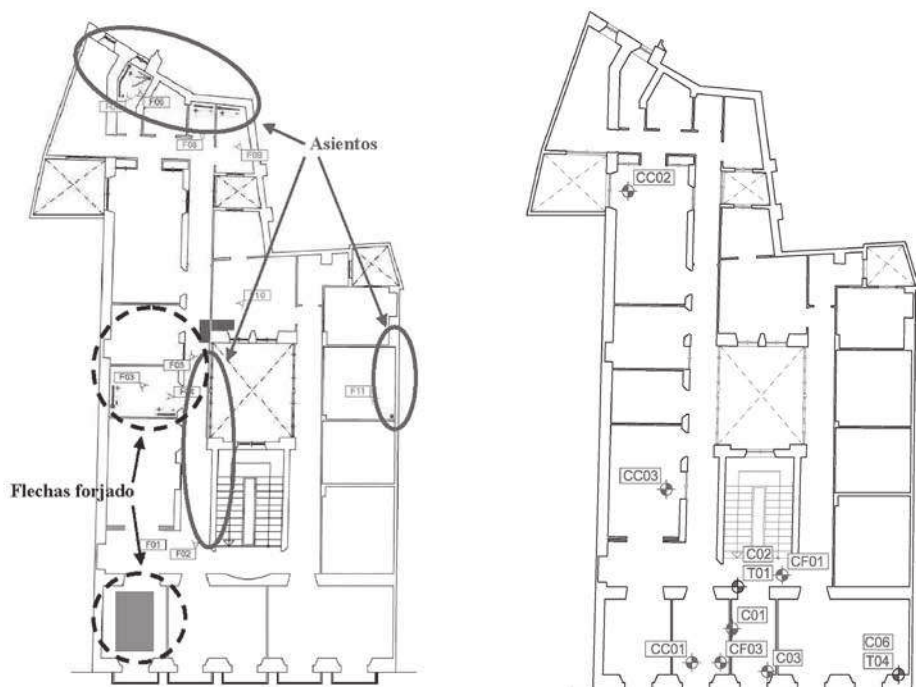
- Grietas de trayectoria inclinada en la parte trasera (Norte), zona de caja de escalera y patio interior, y medianera derecha (Sureste). Este tipo de daños están directamente relacionados con los asentamientos sufridos por los muros de carga. En la zona trasera, probablemente, como consecuencia de las obras de construcción del edificio colindante, y el de la zona de la caja de escalera, debido a la pérdida de capacidad portante del suelo por el aporte continuo de aguas de lluvias deficientemente canalizadas como consecuencia de la rotura del bajante dispuesto en dicha zona.

- Fisuras de trayectoria horizontal en la base de las particiones interiores, en los paramentos paralelos a la dirección de carga de los forjados, por lo que puede afirmarse que son fisuras como consecuencia directa de una deformación excesiva de los forjados (flechas superiores a las admisibles).

- Junto a los patios interiores y zonas húmedas (cuartos de baño y cocinas) se observaron diversas viguetas del forjado afectadas por filtraciones de agua y ataques de xilófagos.

Figuras 3 (izq.) y 4 (dcha.). Plano de fisuras y humedades y de situación de catas y extracción de testigos [2].

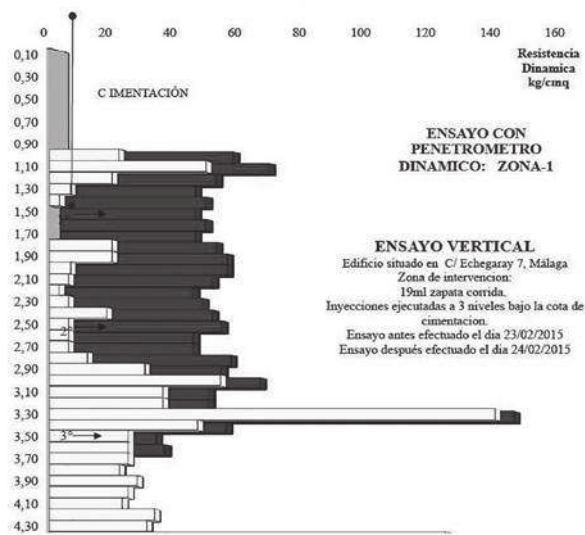
Figura 5. Gráfico comparativo de la mejora de resistencia del suelo según ensayo realizado con penetrómetro dinámico junto a una de las zonas tratadas [4].

Dada la existencia de grietas por asientos en diversos muros de carga, bien por la intervención en uno de los edificios colindantes (zona Norte), o por la disminución de la capacidad portante del suelo debido a fugas de la red de saneamiento (junto a la escalera y patio central), se optó por la inyección de resinas de poliuretano expansivas en diferentes planos de profundidad, y con la intención de mejorar la capacidad de carga del suelo por el efecto de compactación que provoca la expansión de la resina. Esta intervención no alteraba las condiciones de las edificaciones colindantes.

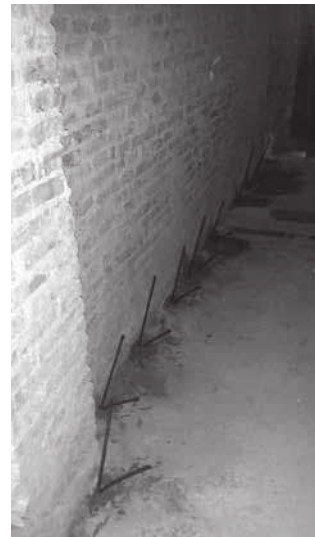
Figura 6. Perforaciones, previo a la inyección de resina, junto al muro de carga de la escalera. Fuente: imagen de los autores.

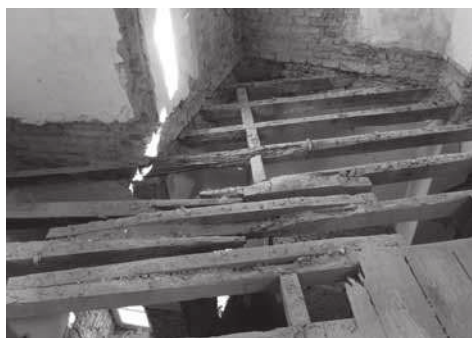
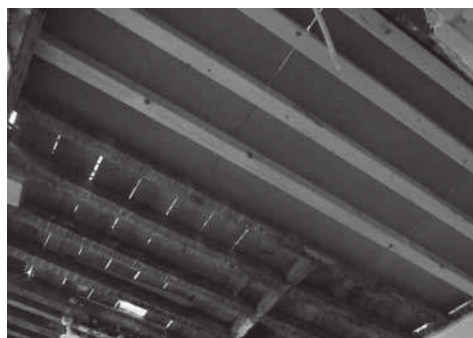
Figura 7 (izq.) y Figura 8 (dcha.). Zonas de forjado con viguetas y tablero deteriorados y sustituidos posteriormente. Fuente: imagen de los autores.

Se sustituyeron las viguetas y tableros de madera afectados, disponiendo otros de similares características.

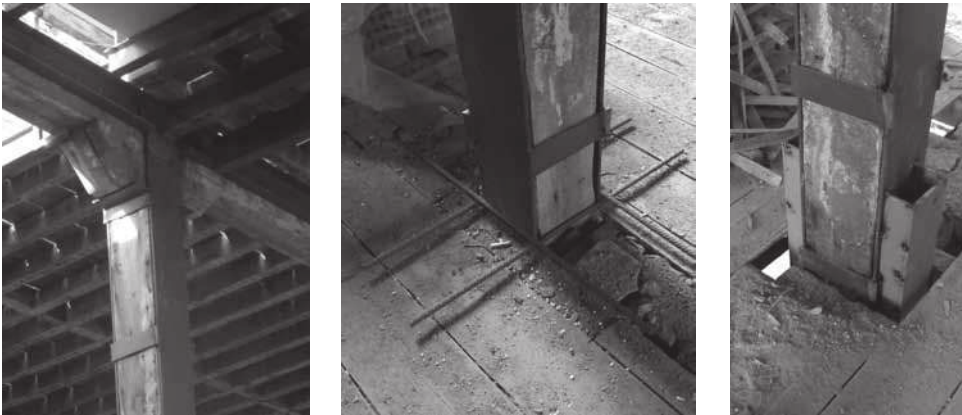
Dado que los pilares y vigas de madera existentes, para las solicitaciones previstas según el CTE, no cumplían las condiciones de aptitud al servicio (flechas inadmisibles) ni las de estabilidad y resistencia (flexión y cortante), se propuso su refuerzo mediante perfiles de acero laminado S 275 JR:

Figuras 9, 10 y 11. Diversos detalles del refuerzo estructural realizado.
Fuente: imagen de los autores.

- Los pilares de planta, de sección cuadrada de 220 x 220 mm., se reforzaron mediante dos pletinas de 220.10 mm adosadas a dos de sus caras paralelas y presillas de unión 80.10 cada 600 mm.
- En los pilares de planta baja, de acero de fundición y sección circular, se dispusieron dos UPN180 empresilladas con pletinas 80.10 cada 600 mm.
- Las vigas cargadero de los pórticos se reforzaron mediante dos perfiles UPN160, uno por cada lado de la viga, con su ala superior adosada a la cara inferior de las viguetas de madera del forjado (mejorando su apoyo), y con tornillos de anclaje cada 750 mm., haciendo “solidarias” las vigas de madera y las de acero. En todos los casos se dispusieron perfiles para asegurar la correcta transmisión de esfuerzos en todos los nudos.

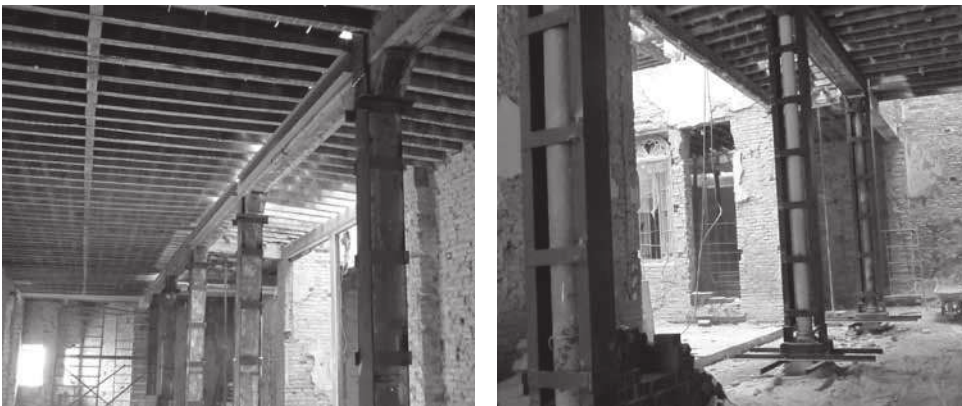
Figuras 12 y 13. Vista general de las plantas baja y tipo durante los trabajos de refuerzo estructural. Fuente: imagen de los autores.

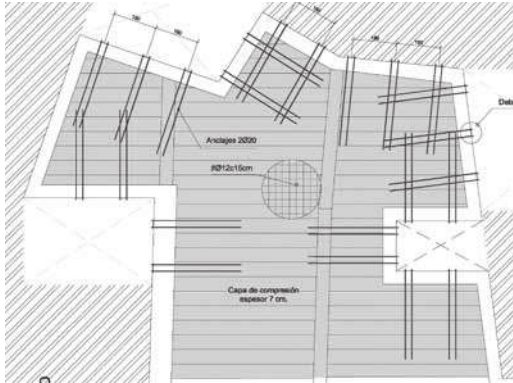
El muro de carga de la medianera Norte, de fábrica de ladrillo macizo, presentaba diversas grietas por asientos y falta de estabilidad, por lo que se decidió actuar en dos sentidos:

Figura 16. Detalle del anclaje de muro medianero a los forjados de las diferentes plantas [1].

1. “Cosido” de grietas mediante “grapas” de acero galvanizado constituidas por barras de Ø10 mm de 30 cm. de longitud de acero corrugado, empotradas 15 cm. dentro del muro, y
2. Unión del muro a los forjados existentes mediante dos barras de acero corrugado Ø20 mm. que atravesaron el muro perpendicularmente cada 1,50 m., soldándose en el extremo exterior a placas de acero contra los muros, y embebiéndose en la capa de compresión de cada forjado (2,00 m.).

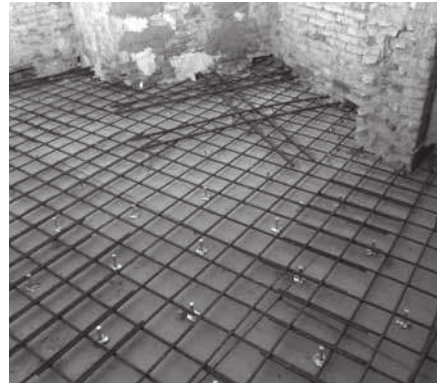
Figura 17. Vista de los conectores y la armadura de la capa de compresión antes del vertido del hormigón.

Como los pilares y vigas, los forjados de madera existentes, para cumplir con las exigencias de estabilidad y servicio hubieron de reforzarse mediante una capa de compresión de 7 cm. de espesor de hormigón de 25 N/mm² de resistencia característica a compresión, armada con una cuadrícula de Ø12 cada 150 mm en dos direcciones ortogonales de acero corrugado B 400 S. Para que la sección mixta (capa de compresión de hormigón armado y viguetas de madera) trabajara conjuntamente se dispusieron conectores tipo CTL BASE 12/70 de Tecnaria anclados a las viguetas cada 50 cm.
