Santa María la Blanca: El templo de las tres religiones

José Enrique López Letamendía
Arquitecto Técnico

Fase 1: Sustitución de las cubiertas y restauración de la espadaña

Fase 2: Sustitución de la solería, tratamientos antihumedad en muros

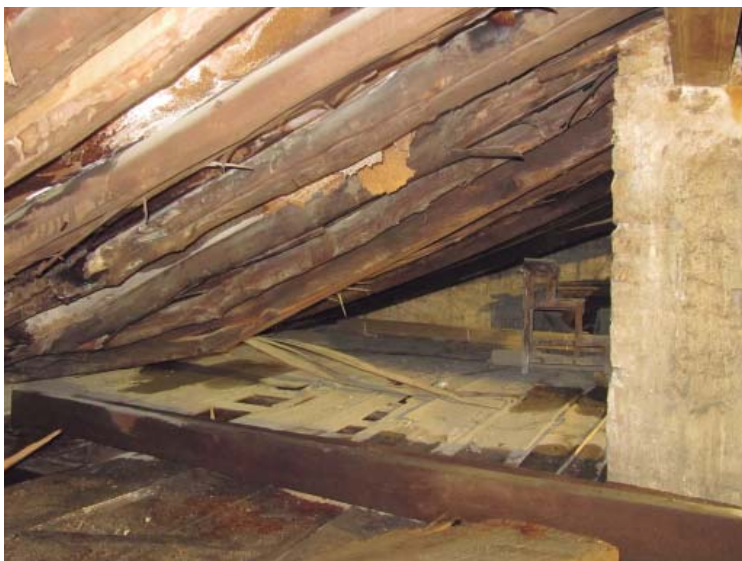
Después de una detenida inspección por el interior de la estructura de la cubierta inclinada, se detectan filtraciones que han deteriorado la tablazón de apoyo de la alcatifa de cubierta, parte de esta tablazón se había sustituido por paneles de aglomerado, que estaban mojados, podridos y sin resistencia alguna. El faldón que presentaba mayores daños era el de calle Archeros, sobre todo cerca de la esquina con la calle Santa María la Blanca donde los pares que conformaban las cerchas eran de eucalipto, presentando éstos flexiones importantes y rotura; en esta situación había peligro de derrumbe de partes del faldón. Otros faldones de la nave principal donde las cerchas eran de escuadrías de madera de pino, el agua discurría por ellos hasta llegar a las zonas de apoyo en los muros y bajar por ellos hasta formar charcos en la solería.

Estado de flexión y rotura que presentaban los pares de cubierta antes de la intervención

Los nuevos faldones se apoyan en una estructura de cerchas metálicas que sustituyen a las de madera original; esta estructura se basa en una serie de durmientes apoyados en los muros que determinan las naves y que son arriostrados para atar y zunchar el conjunto, y así evitar el progresivo vuelco que estaban padeciendo algunos de los muros. Las cerchas y correas configuran los faldones. Los perfiles utilizados fueron HEB en pilares y IPE en durmientes, correas y pares.

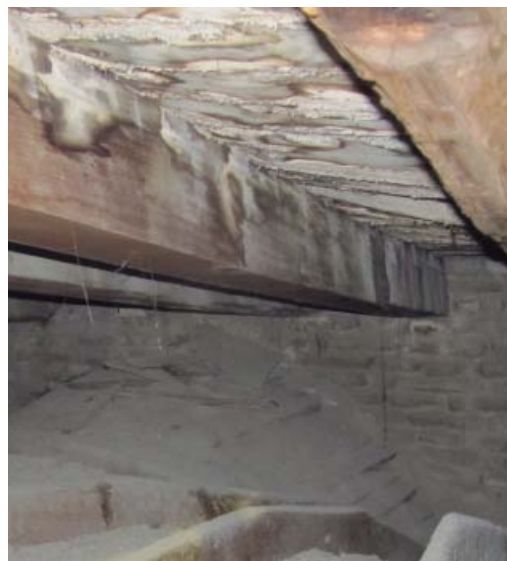
Otro punto importante donde actuar era en el faldón de cubierta deprimida, junto a la cúpula central que ocupa dos tramos de la nave de la epístola, esta cubierta permite que la luz entre a la cúpula central; su estado era tal que se le había colocado unas placas onduladas de poliéster que hacían verter el agua directamente al faldón de calle Archeros. Igual solución de so-

Presencia de humedades y hongos

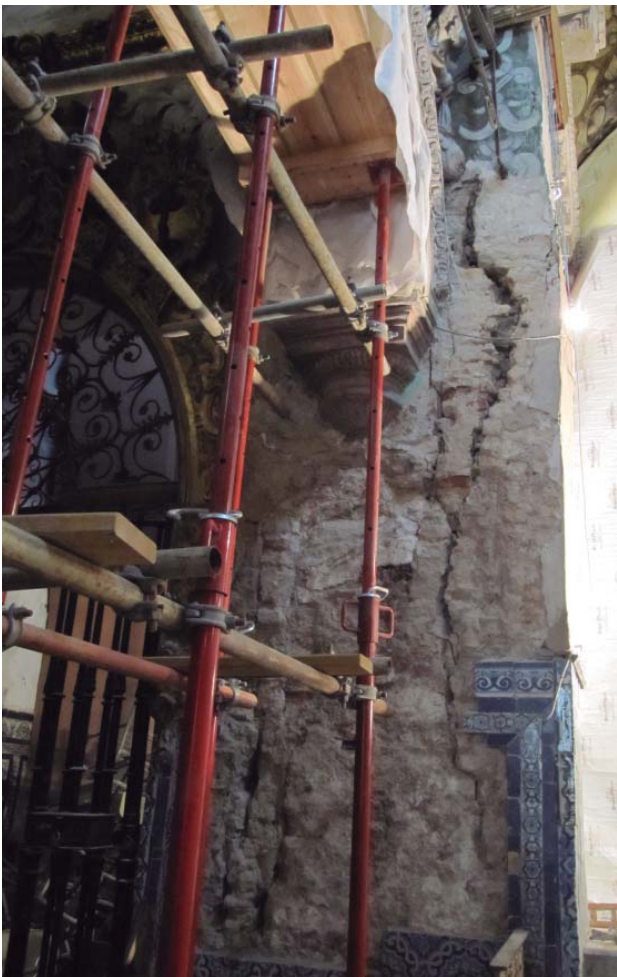
- Pilastra del presbiterio cercana al colapso

Antes de comenzar los trabajos de redacción del proyecto de ejecución se recomendó a la Consejería de Cultura el apuntalamiento del arco, ya que el crucero descarga sobre dos arcos y estos a su vez en

Estado de deterioro que presentaba la pilastra, con apuntalamiento del arco como medida preventiva

la columna de mármol y en la pilastra de ladrillo.

Esta pilastra presentaba grietas muy preocupantes, siendo uno de los motivos principales por el cual se ordenó el cierre al culto en marzo de 2010.

La intervención en la pilastra, una vez descargada, se centró en la estabilización de las cornisas superiores, realizando perforaciones e introduciendo varillas de acero corrugado de acero inoxidable, con resina epoxy.

Finalizada la estabilización se empezó a sanear las zonas agrietadas donde había desconexión y pérdida de trabas en los ladrillos. Se eliminaron morteros y materiales empleados en antiguas intervenciones con soluciones poco afortunadas. Una vez saneada la fábrica se comenzó a labrar nuevamente utilizando ladrillo de similar formato y antigüedad, conectando la fábrica nueva con la original, dando lugar a un elemento de ladrillo compacto y homogéneo.

Una vez realizada la restauración se fueron aflojando puntales poco a poco haciendo que el pilar volviera a entrar en carga lentamente.

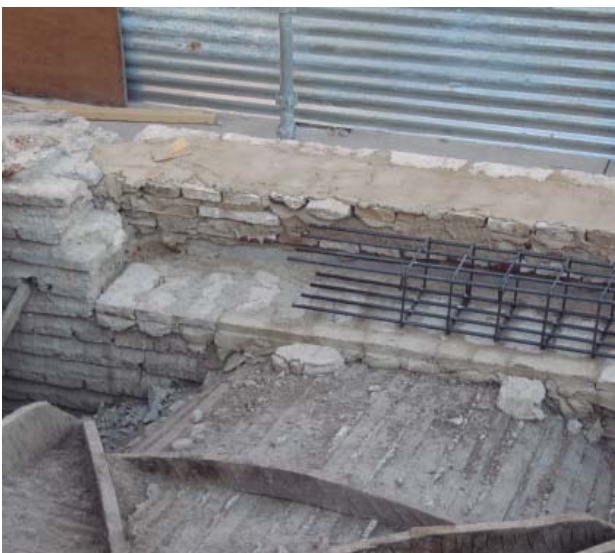
Desmontaje de faldón y rebaje de muro para ejecución de riostras

El apoyo de los durmientes en los muros no era directo. Los muros se rebajaron para colocar unos zunchos de hormigón; previamente al hormigonado se colocaban una serie de conectores (redondos diámetro 16 mm) cada 70 cm y se replanteaban las placas de anclaje para dar el apoyo uniforme al durmiente que se colocaría posteriormente.

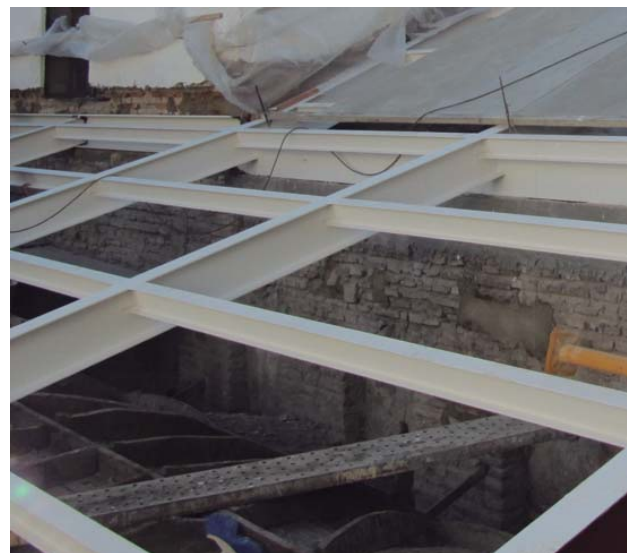
Estructura metálica con tratamiento ignífugo

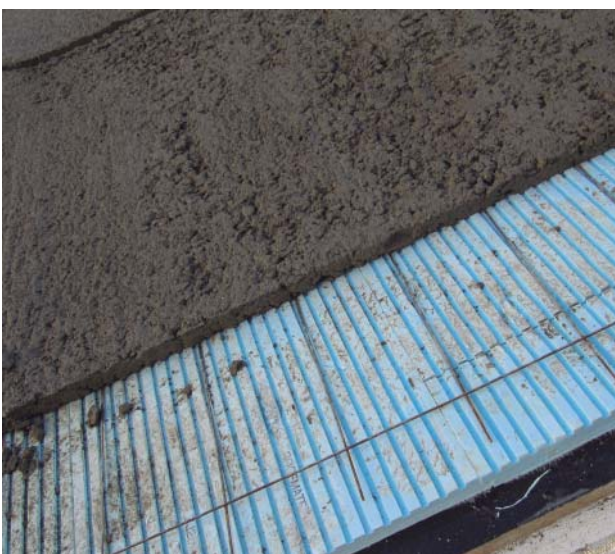
Composición de nuevo faldón de cubierta

Los faldones de cubierta inclinada son del tipo invertida, se han ejecutado con los siguientes materiales, nombrados desde el interior al exterior:

Como impermeabilización se colocó una lámina autoadhesiva por ambas caras de betún modificado y armadura de fieltro de fibra de vidrio, modelo texself FV 2C de la marca TEXSA. Para la aplicación de la lámina, previamente se aplicó una capa de emulsión asfáltica, para imprimación y preparación de la superficie del tablero; en este caso se utilizó Emufal I de la casa TEXSA.

Para conseguir aislamiento térmico suficiente se consideró emplear paneles de poliestireno le asignó al panel de poliestireno extrusionado de 35 kg/m³ de densidad y 40 mm de espesor, con la cara superior acanalada. Este panel había que colocarlo con cuidado dado que se quedaba adherido a la lámina fácilmente.

Sobre el panel aislante se ejecutó una capa de compresión de hormigón HA-25/P/15/I de 4 cm de espesor armado con mallazo electrosoldado de 5 mm de diámetro cada 20 cm, se utilizó consistencia plástica debido al peligro de deslizamiento del hormigón. En la cumbrera se aumentó la superficie de solape del mallazo para que el peso de la capa de hormigón se equilibrara al conectar los dos faldones.

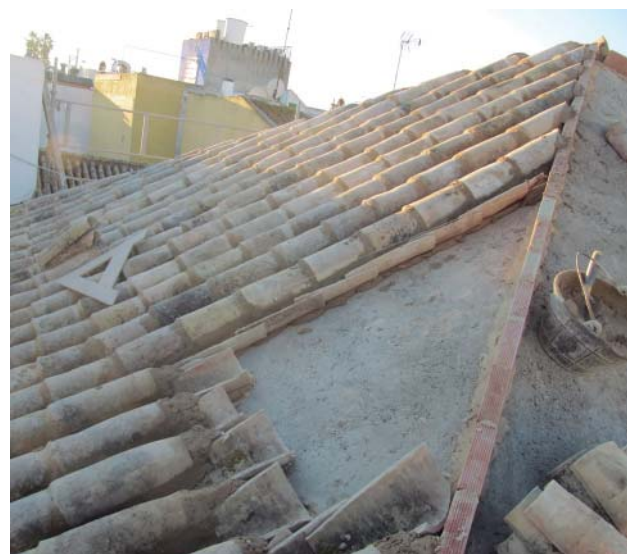
Detalle de ejecución de limatesas y colocación de tejas

Finalmente se colocaron las tejas, tanto existentes como similares procedentes de derribo, limpias y seleccionadas.

En la cumbrera se dejó colocado un redondo liso, en toda la longitud de la cumbrera, donde se enganchaban

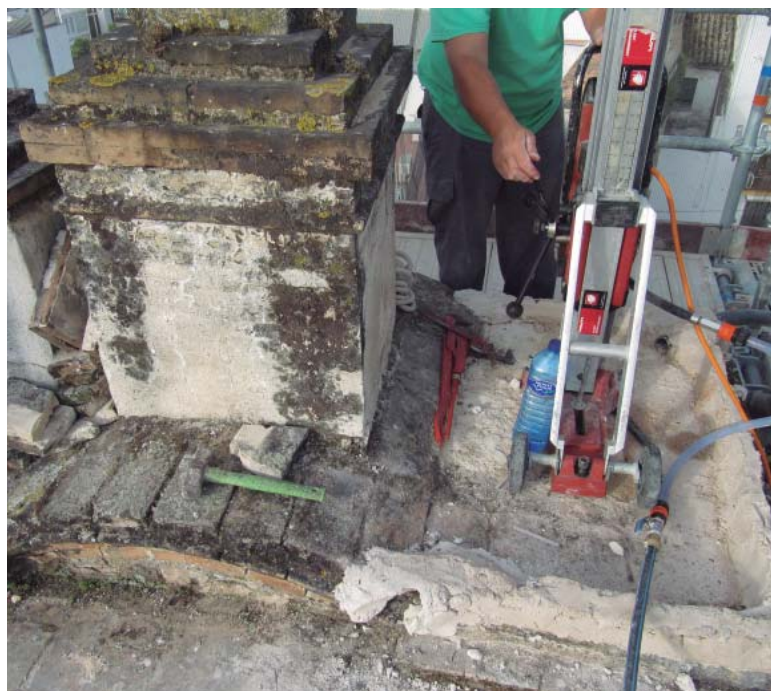
Medio utilizado para realizar las perforaciones, donde es fundamental la nivelación y aportación de agua

a tener 9 m de longitud y de 50 mm de diámetro, donde se introdujeron redondos corrugados B 500S de 25 mm; en el segundo nivel, a los pies de la veleta, las perforaciones tienen una longitud menor, siendo su diámetro de 40 mm introduciéndose redondos de 20 mm. Antes de introducir los redondos, se limpiaron con manguera de aire a presión, se rellenó la perforación con mortero tipo grout, Sika-dur 42 anclajes, mortero autonivelante de tres componentes a base de resinas epoxídicas.

Las perforaciones se ejecutaron con perforadoras de brocas y prolongadores; la máxima atención se centraba en la verticalidad de la máquina, ya que la perforación tenía que ejecutarse lo más vertical posible, para ello se limitó la excentricidad a 0,5% de la longitud de perforación; realizada la perforación era medida la excentricidad por laboratorio especializado.

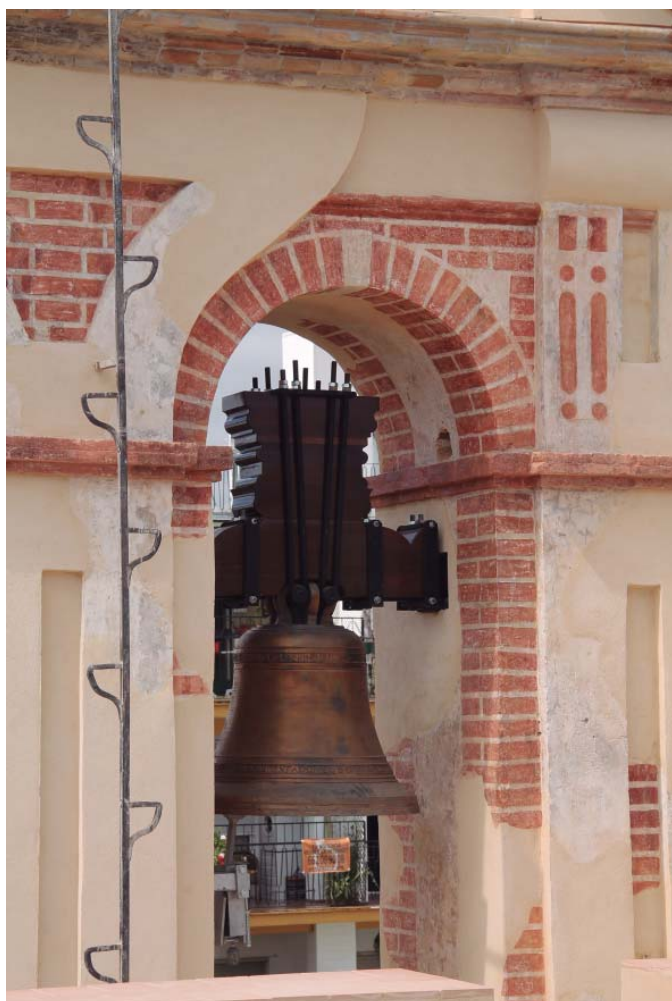
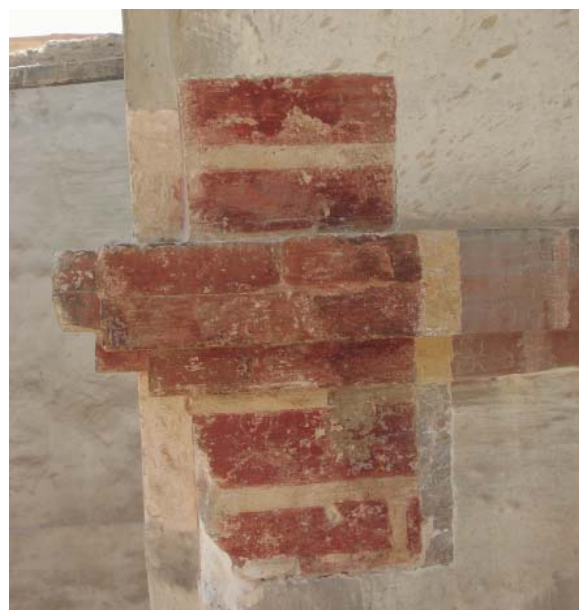
Realizadas las catas aparecen pinturas decorativas

Estado final de los trabajos de restauración y colocación de nuevos yugos en las campanas

Una vez finalizados los trabajos de albañilería, reposición de basas de ladrillos y remates cerámicos, se restauraron los paramentos; se realizaron unas primeras catas, apareciendo unas pinturas decorativas, seguidamente se definió las superficies que merecía la pena restaurar y se determinó el área de actuación. Estas superficies se consolidaron, limpiaron y se les fijó, dando al final un retoque de color para lograr una unidad formal de las superficies donde se actuó. Este retoque de color se realizó mediante enjabelgado, consistente en emulsiones, mezcla de pinturas al silicato pigmentadas y otra parte de aglutinante y disolventes a partes iguales.

Otras actuaciones de menor importancia en la espadaña se centraron en reponer los soportes y motores de las campanas y sustituir el yugo metálico que tenían por otros de madera noble, que repercutió en una mejor sonoridad. Estas

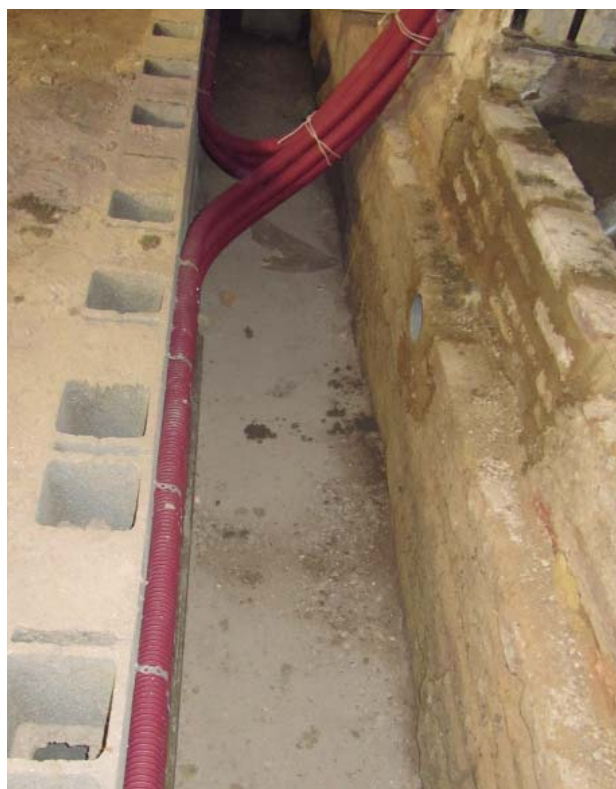
Ejecutados los canales, comienzan los trabajos de la empresa Murprotec, donde en una primera toma de datos con higrómetro, detectan humedades superiores al 90%, y existencia de nitratos, que han deteriorado las pinturas murales llegan-

Canal de ventilación perimetral a los muros para ventilación

Se concluye el estudio con la existencia de humedades por filtración desde los paramentos de fachada, al estar a cota superior que la solería interior y por capilaridad desde el terreno.

Estas zanjias quedaban limitadas lateralmente por el propio muro sin revestir y por una fábrica de bloques de hormigón aligerado, inferiormente se ejecutó una solera de hormigón en masa y superiormente se cubrieron con rasillones cerámicos, apoyados en la fábrica de bloques y en un perfil de aluminio atornillado en el muro existente. Sobre estos rasillones se ejecutó la solera de la nueva solería. Estos canales quedaron con una sección libre de 80 cm de anchura por 60 cm de altura. Para forzar la ventilación natural se disponen rejillas en la calle Archeros y en el interior de la Iglesia y dos extractores conectados en el CGP a un interruptor horario.

El problema de filtración se ha resuelto mediante encubado, que consiste en ejecutar un vaso estanco que garantiza que la humedad no pase al interior. Este encubado utiliza resinas hidroepoxy, extremadamente resistentes después de su aplicación.

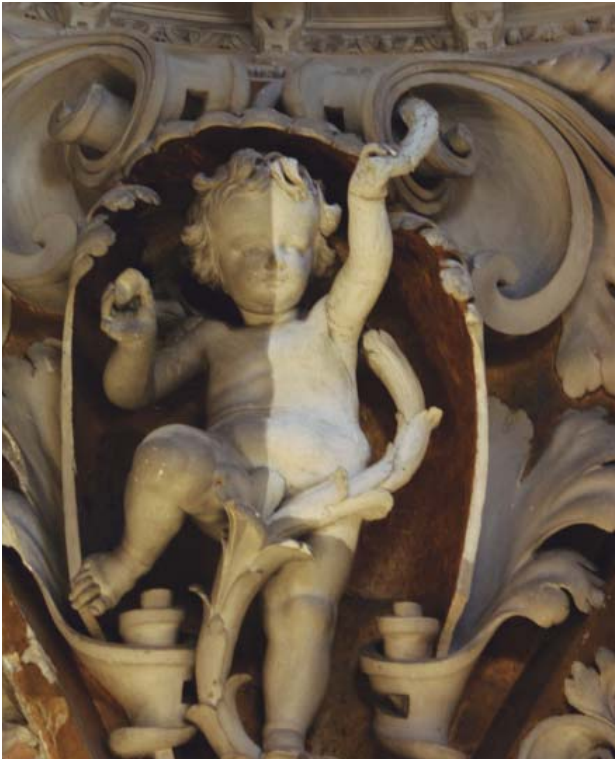
Resultado de la propuesta de restauración de yesería

Los trabajos de restauración previstos consistirán en una limpieza superficial y de barnices, consolidación estructural y mecánica de la capa pictórica del soporte mural, así como la reconstrucción formal de las faltas más importantes mediante el retoque de color necesario para lograr la unidad del conjunto ■
