Diagnostico de daños mediante pruebas dinámicas en edificios históricos: antigua iglesia de San Jerónimo de Baza (Granada)

José Enrique Povedano Molina
Arquitecto Técnico

SINOPSIS

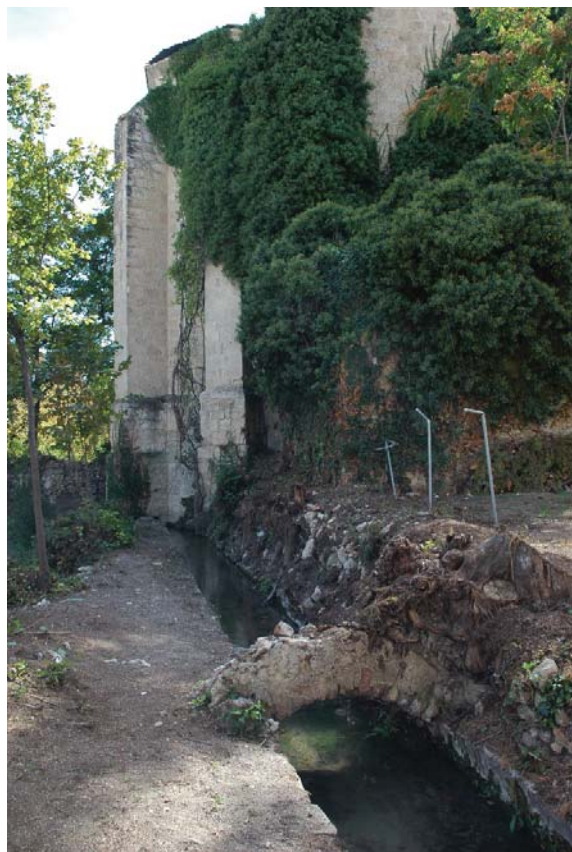
Foto 2. Acequia

Anteriores investigaciones proponían como causa de los deterioros la falta de estabilidad del terreno de cimentación por la acción de un caz o acequia que circula justo al borde del ábside (Foto 2). En otras se expone como causa de los deterioros la excesiva esbeltez de los muros debilitados por las diferentes reformas, adaptaciones y abandono generalizado.

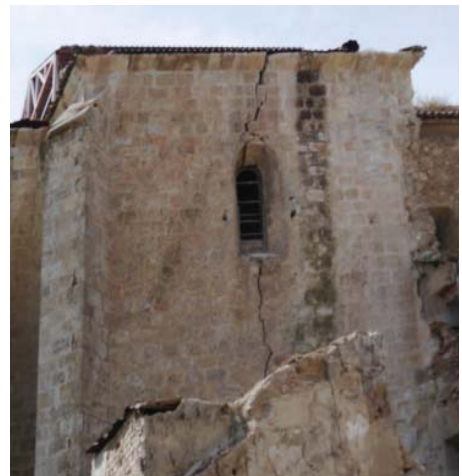
Foto 7. Grieta en ábside

- Son también significativos los deficientes valores obtenidos en los tres ejes ortogonales de la zona central de la bóveda T-2 coincidente con la zona más dañada según los datos aportados en anteriores informes, así como el valor transversal (eje Y) del crucero (T-4) coincidente con la grieta vertical del ábside producida por la eliminación del contrafuerte. (Foto 7: Grieta

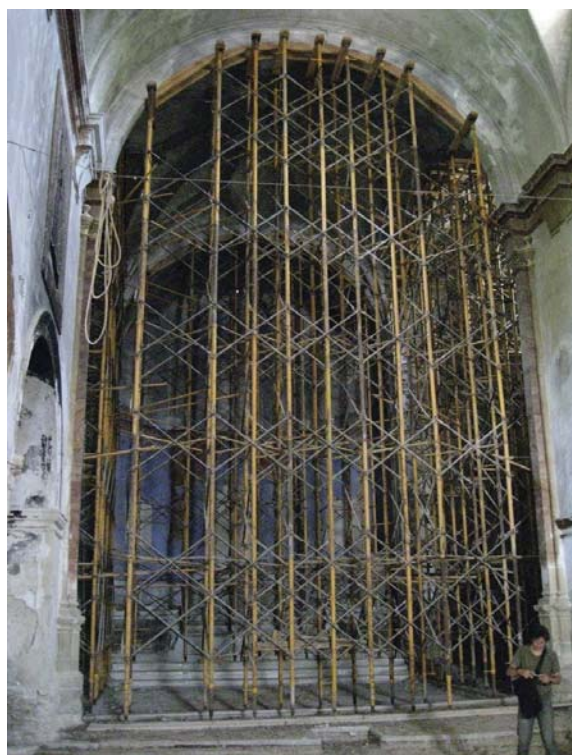
Foto 9. Apeo del ábside

- Los resultados obtenidos en el eje vertical Z correspondientes a los puntos T-1 y T-2 (Fig.3 y Fig.4) en la nave central son significativamente muy bajos lo cual induce una evidente falta de rigidez a flexión de la membrana consecuencia de la deficiente unión de la bóveda con los muros perimetrales como se ha podido comprobar en el examen realizado "de visus". Los altos valores relativos obtenidos del eje Z en la T-3 (Fig.5) y T-4 (Fig.6) posiblemente sean debidos al apeo de seguridad existente bajo estos elementos (Foto 9).

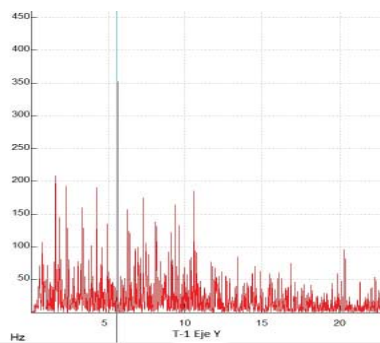
Figura 1

- La frecuencia fundamental medida sobre las bóvedas en el plano horizontal X -Y en este tipo de edificios debería estar entre los 4 Hz y 10 Hz (periodos de 0,25 a 0,10 segundos). En general, solo en la T-1 (Fig.1), en fachada y T-4 (Fig.2) en el crucero se obtienen valores de este orden, tal vez debido a la rigidez que aporta el muro transversal de fachada y la geometría poliédrica del ábside.

Frecuencia principal 0,98 Hz 5,52 Hz 0,77 Hz

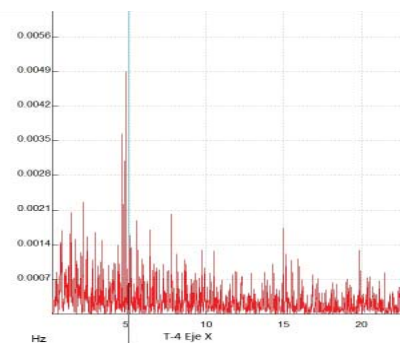
Figura 2

Frecuencia principal 4,91 Hz 0,76 Hz 4,76 Hz

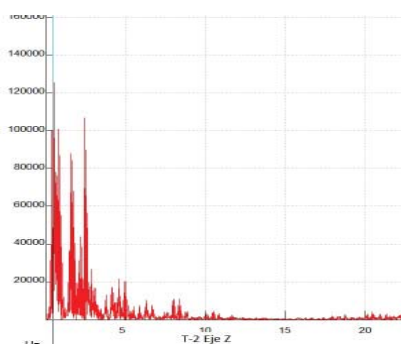
Figura 4

Frecuencia principal 2,66 Hz 0,77 Hz 0,41 Hz
