Restauración de la iglesia de Santiago Apóstol, en Lorca (Murcia)

LA PRUEBA DE QUE ES POSIBLE LEVANTARSE TRAS LA CAÍDA

El 11 de mayo de 2011 un terremoto hizo colapsar parte de la ciudad de Lorca. El símbolo de la devastación fue la iglesia de Santiago Apóstol, hoy recuperada gracias a un trabajo minucioso y respetuoso con la historia de este edificio.

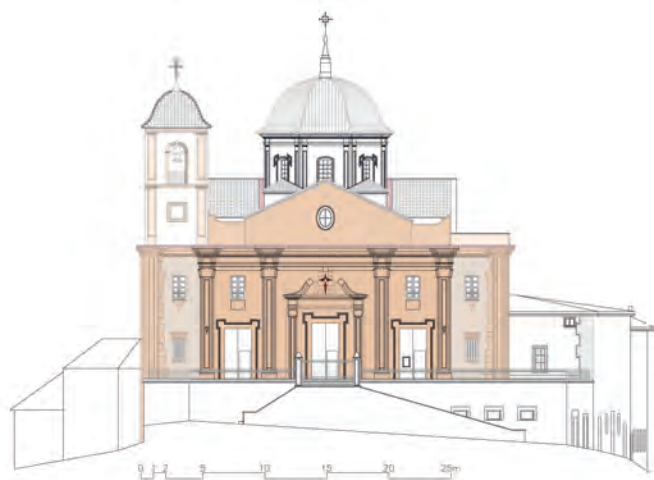
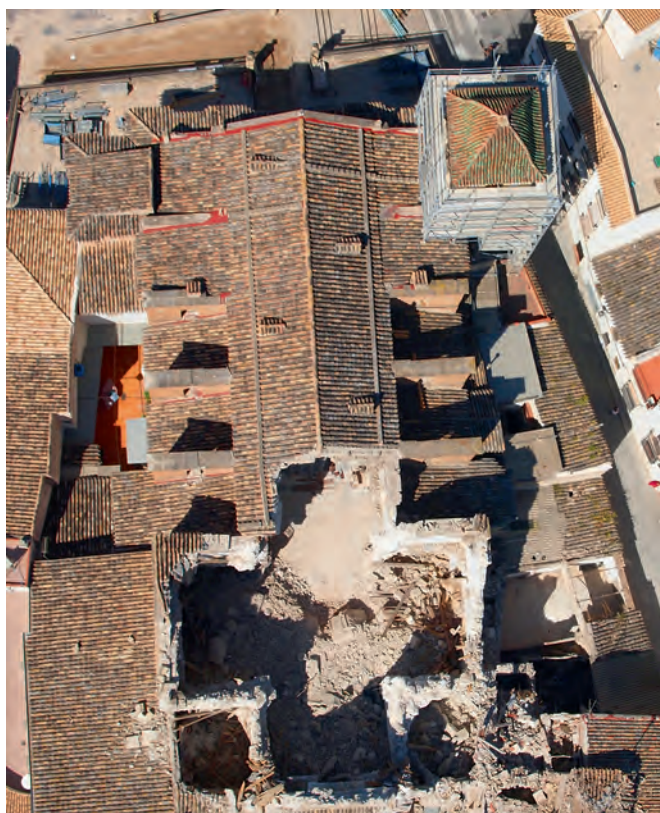
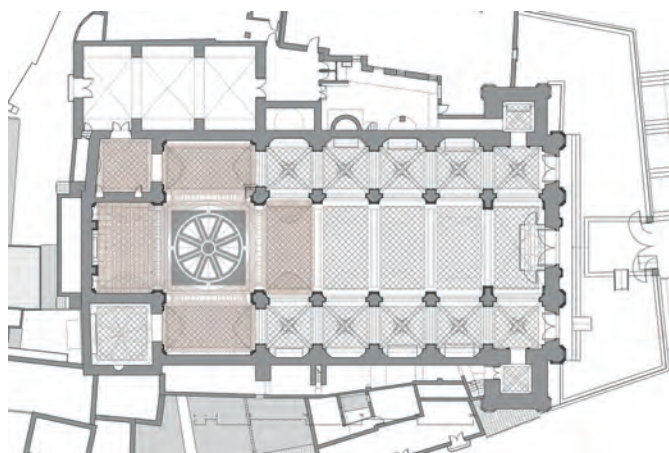
PUNTO DE PARTIDA

Los daños. Sufrió enormes daños durante el terremoto de mayo de 2011, colapsando en parte. Prácticamente todas las bóvedas y cúpulas se agrietaron, separándose de los paramentos e incluso partiéndose en grandes trozos, muchos de los cuales cayeron hacia el interior. La mayor parte de los desperfectos se situaron en los puntos más vulnerables (esquinas, estribos, torre, crucero y cúpulas). Por el contrario, la zona de los pies y locales parroquiales se mantuvieron bastante bien al estar contruidos con muros de carga en varias direcciones, lo que les confería resistencia frente a las ondas sísmicas, además de los forjados de madera y las bóvedas que, aunque no los podemos considerar como diafragmas rigidizadores, si es evidente que contribuyen a la estabilidad del edificio. A pesar de su simetría y regularidad en planta y alzado y sus luces relativamente pequeñas, su estructura no fue capaz de encontrar salidas ante la situación crítica de respuesta dinámica que provocó el terremoto.

Arriba, alzado principal de la iglesia de Santiago Apóstol. En el centro, vista aérea (prácticamente en la vertical del crucero) en la que se aprecia el derrumbe del crucero completo, las dos capillas laterales y el primer tramo de la nave central. Abajo, planta de la iglesia de Santiago, indicando la proyección de sus bóvedas, así como la zona reconstruida tras los sismos, correspondiente al desplome del crucero y la nueva planimetría del mismo.

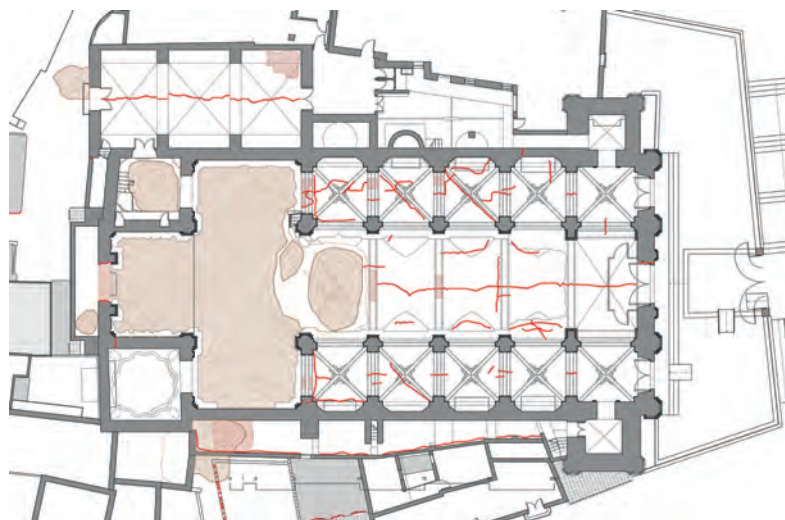
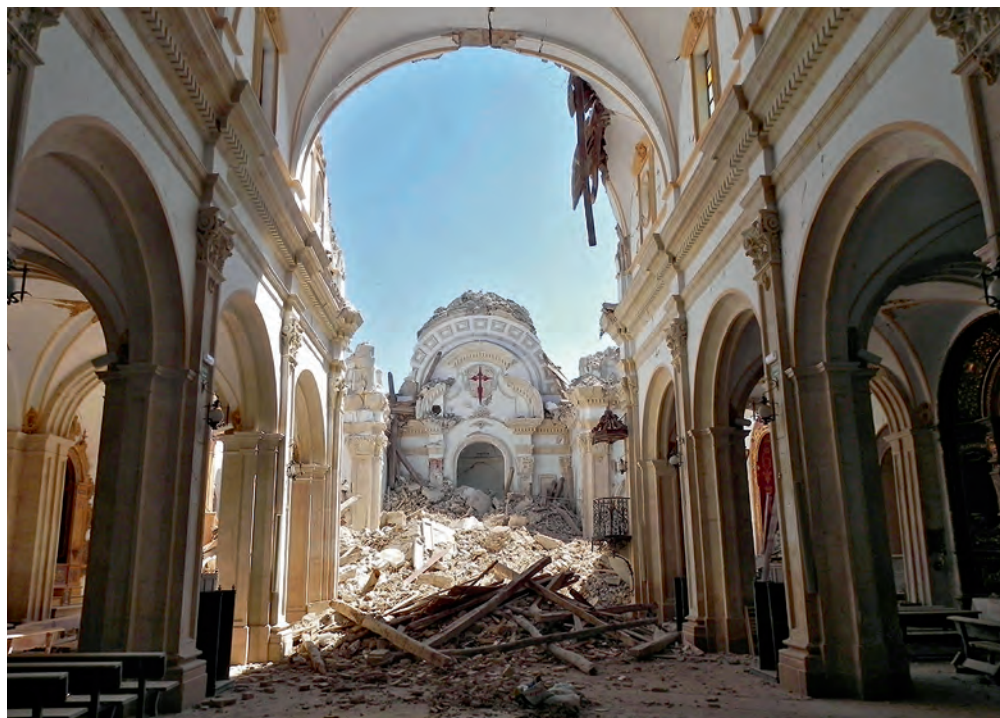
EVALUACIÓN DE DAÑOS

Desgraciadamente, la iglesia tenía impedidos gran parte de los movimientos debido a la rigidez que le aportaba una nueva losa de cubierta, fabricada en hormigón armado (espesor medio 18 cm), y colocada sobre sus estructuras leñosas. Esto, sumado a la esbeltez de sus estructuras verticales, provocó el derrumbe y todas las roturas indicadas.

A la derecha, planta de la iglesia de Santiago, con la representación de los principales efectos provocados por los terremotos de mayo de 2011. Abajo, imagen del templo tras el terremoto, tomada desde el sotocoro, en la que se aprecia la destrucción del crucero y el consiguiente amontonamiento de escombros, casi hasta la altura de los capiteles.

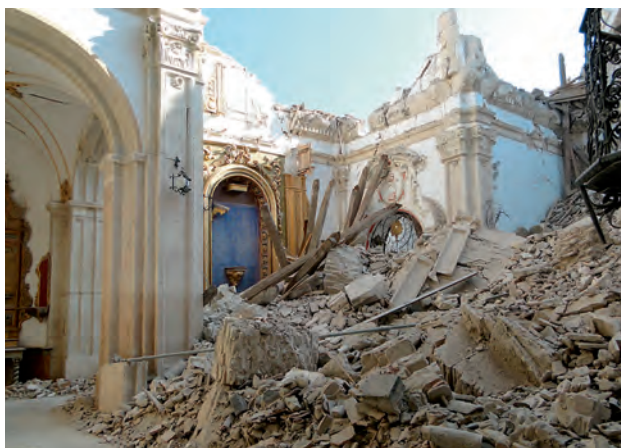
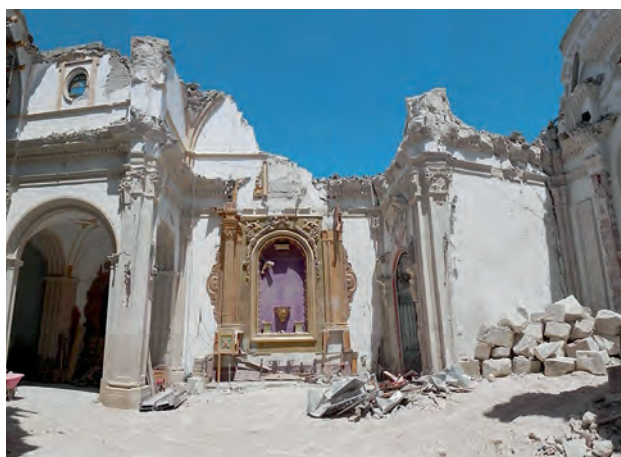
DERRUMBES

Arriba, vista interior del lateral de la Epístola, con la montaña de escombros acumulados, donde se aprecian restos de fábricas y acabados, pero no de tejas, ni de la estructura de la cubierta, pues quedaron en gran parte en la zona inferior del derrumbe. Abajo una vez retirados estos, se aprecia no solo la completa destrucción de todo el nivel del templo de cornisas hacia arriba, sino también los muros más dañados, correspondientes a los laterales de la capilla del Sacramento, pues fueron quienes recibieron el mayor impacto.

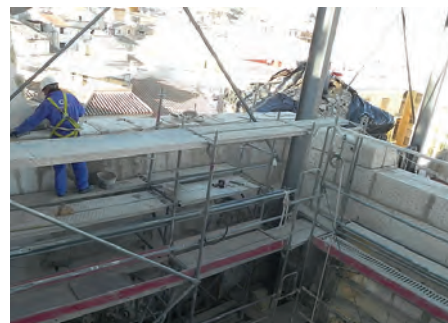
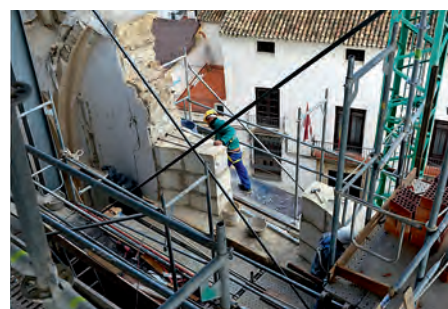
RECONSTRUCCIÓN

A la izquierda, vista general de las cuatro grandes cimbras colocadas en el crucero para ejecutar los arcos formeros que sostendrán el tambor y la cúpula. A la derecha, trabajos de reconstrucción de los muros laterales del crucero, donde se han utilizado tanto sillares recuperados de entre los escombros (sobre todo en las esquinas y jambas y/o dinteles de las ventanas), como sillares ejecutados en obra (encofrados) a base de mortero de cal y arena procedente de la piedra triturada.

jantes y compatibles con los restos de fábricas que no se destruyeron). Estos arcos se plantearon mediante la construcción de cuatro grandes cimbras bajo los arcos formeros del crucero para, sobre ellas, ejecutarlos de nuevo a base de piezas de ladrillo macizo a sardinel. Esto implicó el saneado de los arranques de todos estos arcos y bóvedas, incluyendo la colocación de nuevas hiladas de ladrillos o sillares, tomados con morteros bastardos y con las mismas dimensiones que tenían antes del desplome. De esta forma, los muros que quedaron en pie, las piezas que cayeron durante el sismo y que se recuperaron, más las piezas nuevas, convivieron desde las cotas de derrumbe hasta prácticamente el nivel de arranque de la cúpula del crucero. Esta convivencia ha unido los muros antiguos con la recons-

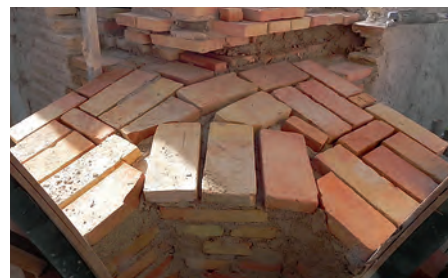
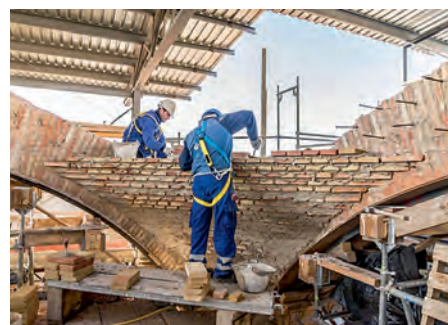
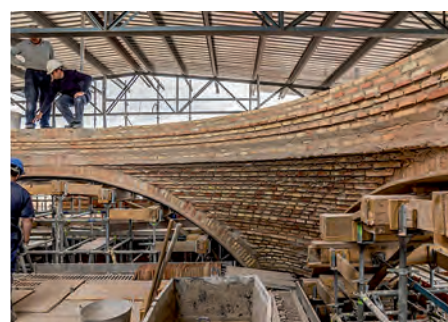
REPLANTEOS

Arriba, ejecución del arranque de una de las pechinas (derecha). Las imágenes siguientes muestran dos fases de la ejecución de la estructura cerámica del crucero: en el centro, cierre del espacio entre dos de los arcos formeros ya terminados, para conformar una de las pechinas. Abajo, culminación de las cuatro y levantado de las primeras filas correspondientes al arranque del tambor.

La propia disposición en planta hace que no sea necesario ejecutar estribos para contrarrestar el tambor y la cúpula, pues estos ya estaban contruidos al ser los propios brazos del crucero (y afortunadamente estaban en pie, pues no llegaron a ser derribados por el terremoto). Lógicamente, todos ellos alcanzaron la misma cota a nivel del arranque de los arcos y se subieron en paralelo con el crecimiento de dichos arcos. Esto supuso la construcción de 74 hiladas de ladrillo horizontales, desplazadas cada una de ellas sobre la siguiente, con un voladizo superior a los dos metros hacia el centro de la cúpula (para conformar las cuatro pechinas), más los cuatro arcos, también cerámicos, a base de 210 roscas cada uno, de dos pies y medio de canto y de espesor 65 x 65 cm.

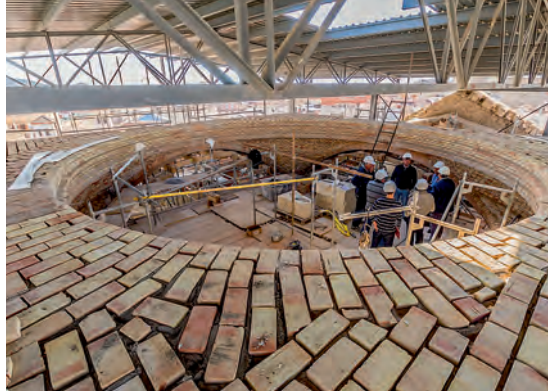
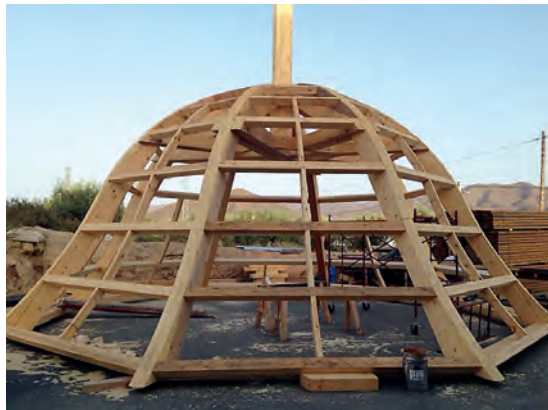
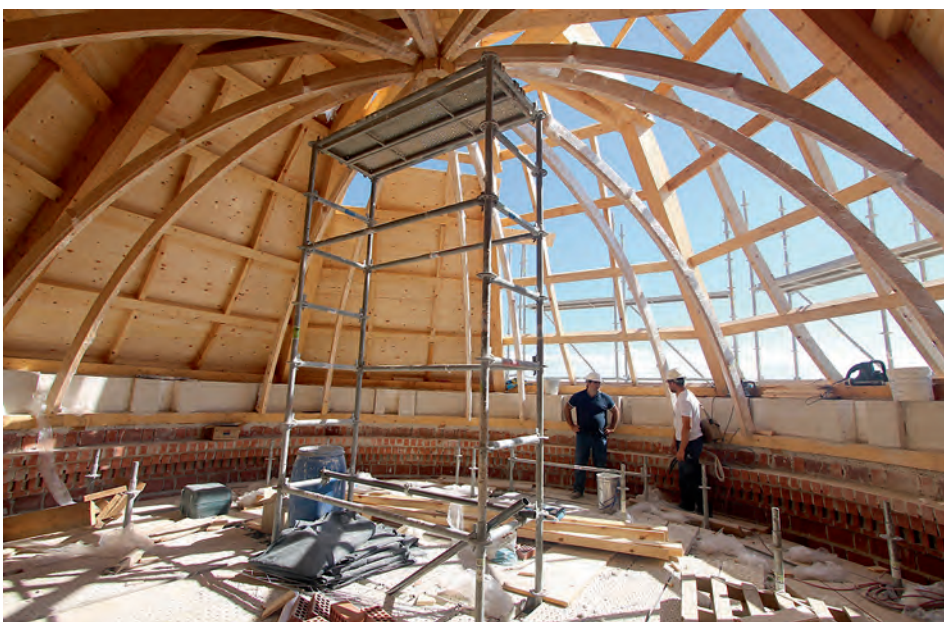
LA CÚPULA

Arriba, la base de la estructura ya concluida y una de las armaduras principales de madera ejecutadas durante las obras en la que se observa el extradós de la estructura de sujeción de la cubierta. Abajo, la otra gran armadura, vista por el intradós, correspondiente a la estructura de la cúpula de madera (tras ellas se ve igualmente el intradós de la de la cubierta).

La armadura de madera laminada, en forma de media naranja, conforma los durmientes, pares, coareas y parecillos de la cubierta. Se recubre por el intradós mediante tableros contrachapados en forma de gajos, rematados por un pinjante circular donde aparecen las doce estrellas de cada una de las doce tribus de Israel. Tanto esta contemporánea imagen de la cúpula, como el interior del tambor, demuestran esta inequívoca decisión de hacer legible un espacio que, en ningún caso, pueda dar lugar a un falso

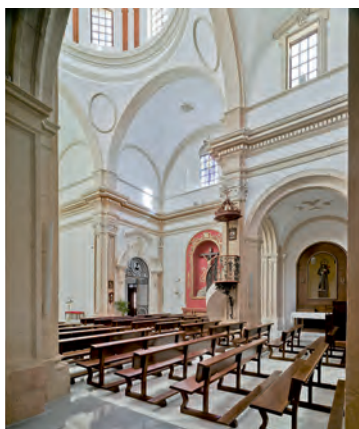
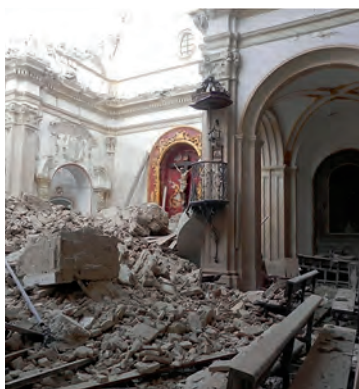
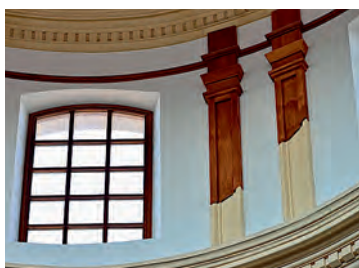
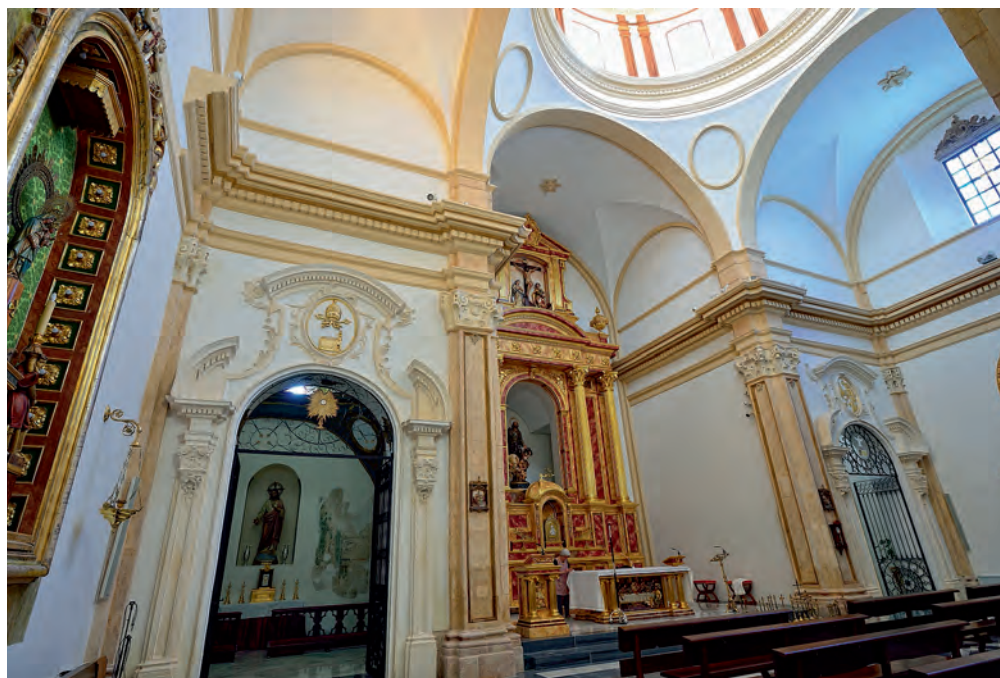
NUEVO ASPECTO

con una losa de hormigón. La destrucción de la capilla fue completa, con un nivel de escombros que superó los cuatro metros de altura, pero que, por el contrario, dejó a la vista restos de antiguas pinturas en distintos paramentos.

Arriba, la capilla del Sacramento en su estado tras el sismo (izquierda) y en el estado que se encuentra actualmente tras las obras de recuperación (derecha). Junto a estas líneas, imágenes del crucero, en su lateral de la Epístola tras el sismo (izquierda) y una vez finalizados los trabajos para su recuperación (derecha). Abajo, Imagen final de la intervención tras su recuperación.

Se ha recuperado el volumen de dicha capilla, manteniendo el escasísimo resto de cúpula que quedó en pie y completándola a partir de dicho resto, con la misma técnica constructiva anteriormente indicada, mediante bóveda tabicada de dos roscas cerámicas. También se han ejecutado las cuatro pechinas, recuperando las molduras de las que están en el lado de la reja, que no se desplomaron y pintando un trampantojo de las otras dos, que quedaron completamente destruidas en la caída tras los sismos. En los paramentos se han dejado vistos los restos de las pinturas murales, completando con mortero de yeso a menor nivel, las zonas de lagunas, o aquellas donde no quedaban restos. Esta restauración ha cosechado diversos galardones como el otorgado en 2016 por la Comisión Europea y Europa Nostra o el premio Rafael Manzano de Nueva Arquitectura Tradicional 2018 al autor del proyecto. ■
