DAÑOS EN FACHADAS EDIFICIO = REHABILITACION "CIRUGÍA CONSTRUCTIVA"

Canto Salto, Pedro¹

¹ COAATIE Albacete, Albacete, España

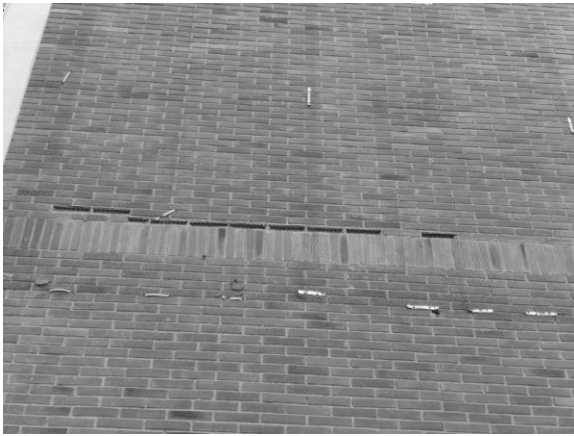
Tras la inspección visual, las fachadas de ladrillo caravista presentan un problema de desprendimiento de la cara exterior del tipo de ladrillo utilizado, como se observa en las siguientes fotografías.

Figura 4. Daños ladrillo en fachada.

El ladrillo caravista apoya 1/3 (o menos), de su anchura y sobresaliendo 2/3 partes y el tipo de ladrillo utilizado es muy diferente al habitual (quizás una partida especial que se introdujo en esos años), dado que tiene las celdas en vertical, cuando deberían ser mucho más macizos y con agujeros en su cara superior, como se ve en este gráfico:

Si a esta circunstancia se suma que hay ladrillos que presentan un grado de absorción de agua mayor y que la carga se va transmitiendo de una planta a otra, da lugar a los desprendimientos de la cara exterior del ladrillo en los que se ve claramente en los ladrillos desprendidos (ver fotos anteriores).

Por lo tanto se procedió a realizar las siguientes reparaciones de los elementos afectados en las fachadas: A.- Reparación, sellado y tapado del ladrillo caravista deteriorado.

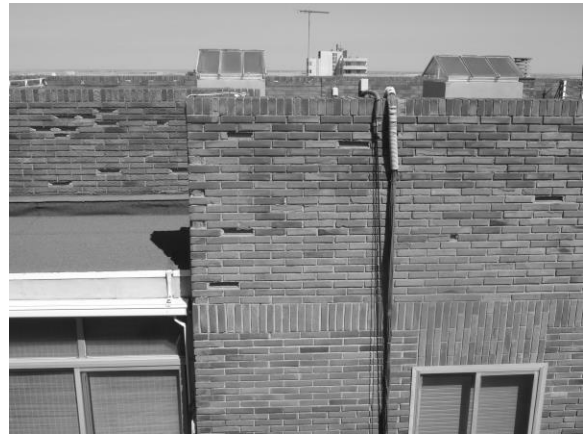
Figura 5. Daños ladrillo y cableado existente

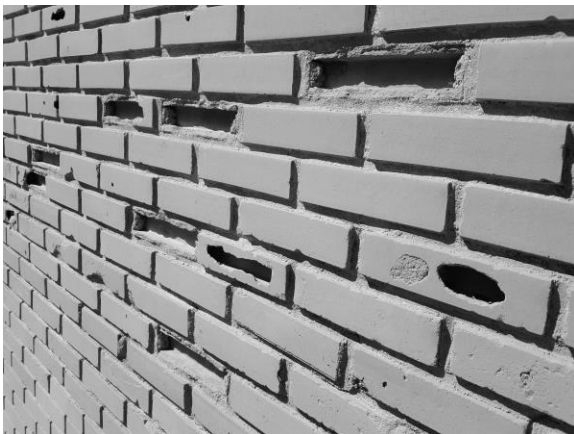
Figura 6. Detalle daños en fachada.

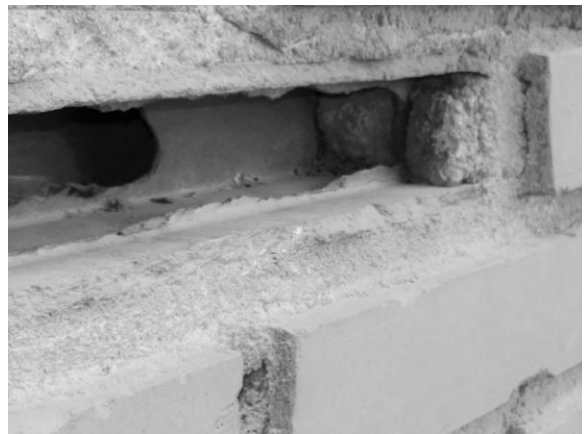
Figura 7. Detalle daños en ladrillo

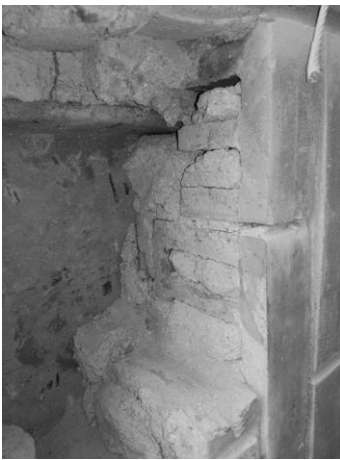
Figura 9. Detalle apoyo ladrillo.

1.- Es necesario asegurar la estabilidad de la hoja exterior de ladrillo caravista en el encuentro con los forjados, para ello debe interponerse un elemento metálico (cargadero), a la altura de cada forjado y soldado a la estructura principal metálica para que se asegure la estabilidad de la fachada.

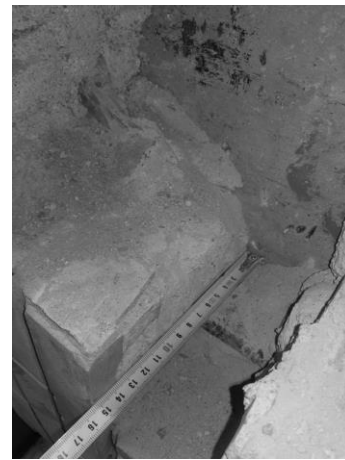
Figura 10. Detalle apoyo ladrillo (1/3)

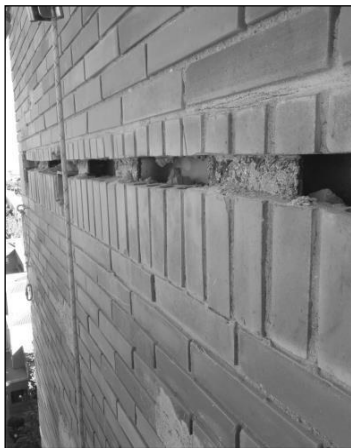
Figura 11. Detalle roza

1.- Colocación de angular metálico con forma de L para apoyo de la fábrica de ladrillo existente soldado a la estructura metálica existente cada 2 forjados.

2.- Las rozas en los cantos de los forjados se realizaron de manera similar a los "bataches" alternando la apertura con el fin de no debilitar el apoyo de la fachada y crear movimientos internos.

3.- Relleno de mortero expansivo en la base de apoyo para que el asiento del ladrillo sea el adecuado en el angular, según las siguientes fotografías:

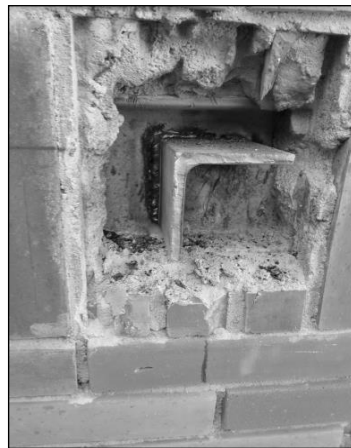
Figura 12. Detalle conector

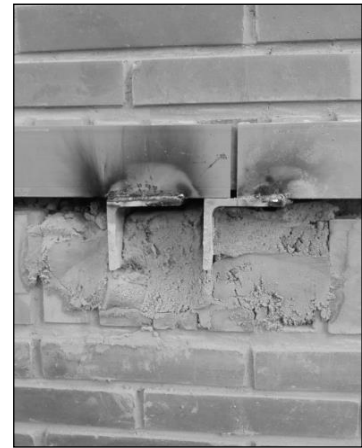
Figura 13. Apoyo dintel

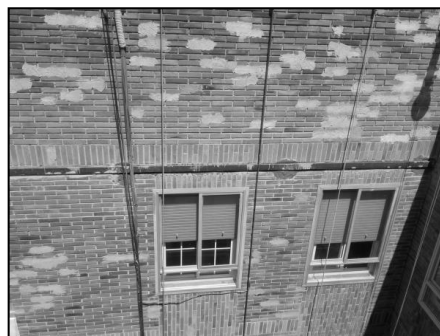
Figura 14. Relleno de ladrillos caravista y dinteles metálicos colocados.

Posteriormente a la colocación de cada dintel en los forjados, se procedió al sellado de todos y cada uno de los desprendimientos del ladrillo caravista con mortero de cemento, tapando los huecos para colocar posteriormente el acabado exterior, quedando de la siguiente manera:

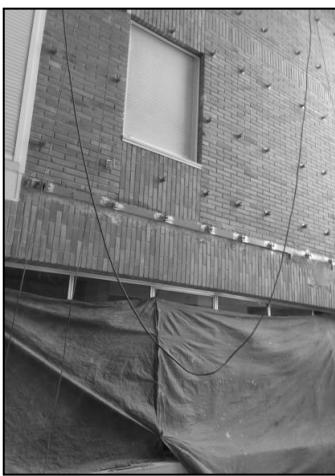
Figura 15. Colocación conectores.

La fachada de Composite se realizó con perfilería tipo B-207, soldada al angular colocado anteriormente y sin anclar a la fachada de ladrillo, realizando las fases según las siguientes fotografías:

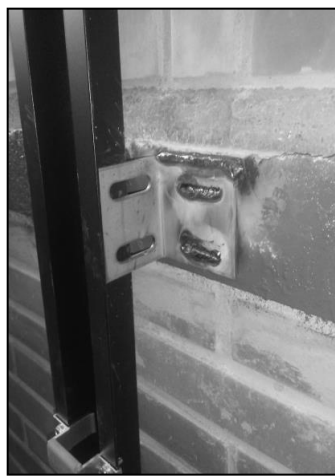
Figura 16. Detalle sujeción perfilería

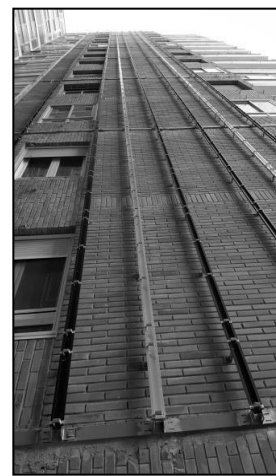
Figura 17. Perfilería vertical

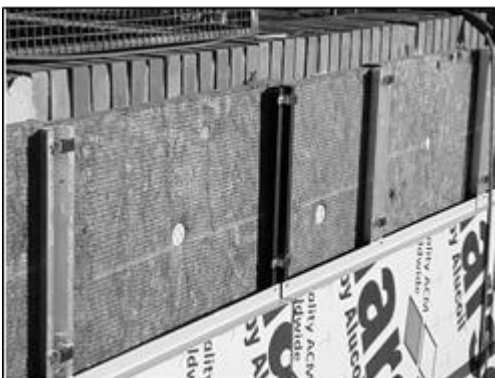
Figura 18. Aislante adherido a fachada en fachada

Tras proceder a la colocación de la perfilería y el aislante adherido a la fachada, se colocó el panel Composite machihembrado, tras estudiar varios diseños de las piezas y tonalidades, se decidió combinar el gris oscuro en la zona de las ventanas y en los laterales el gris claro.

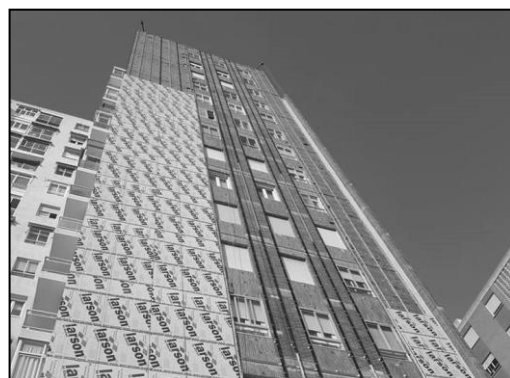
Figura 19. Colocación placas de Composite

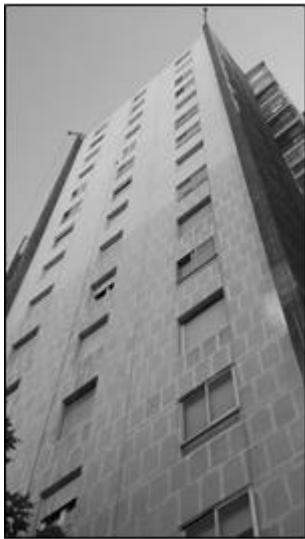
Figura 20 – 21. Lijado parcial piedra caliza.

Otra intervención de mejora de las fachadas fue la limpieza, sellado de juntas de la piedra caliza con el fin de dejarla con su color natural, para ello se procedió a un lijado de las placas y sellado de juntas para impermeabilizar (Figura 20) y por último el lijado, reparación y pintado de los lavaderos metálicos existentes (Figura 21).

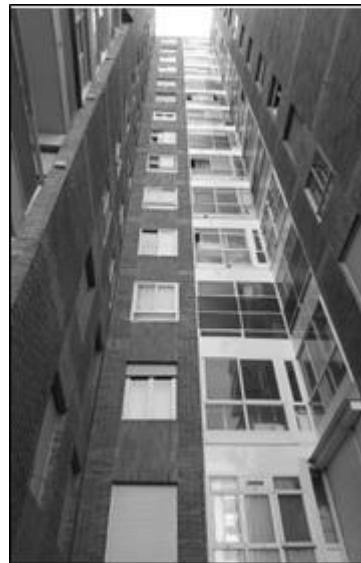
Figura 22. Lijado y pintado lavaderos
