Comunicación 4.4

LA IMPERMEABILIDAD NO ES EL ÚNICO REQUISITO DE LAS TEJAS

Autor: Joaquim Romans Ramió

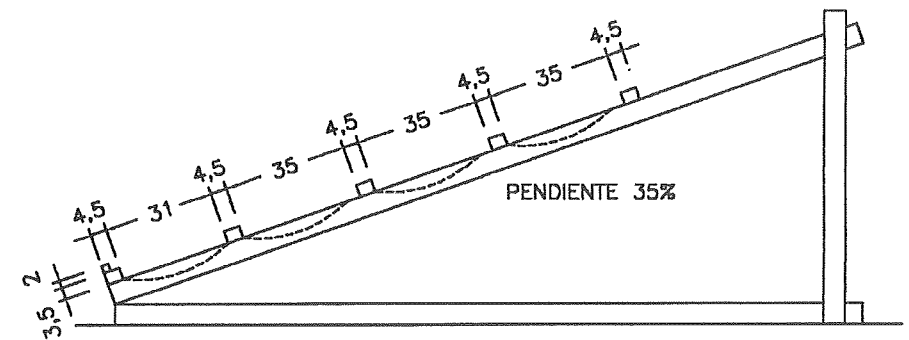
Fig. 1 - Esquema de montaje

Se preparó un montaje con rastreles de madera según figura 1. Seguidamente se procedió a la colocación de las tejas observando que algunas de ellas están deformadas, de tal forma que no encajan bien entre ellas y dificultan la ejecución de la cubierta (fotos 1 y 2).

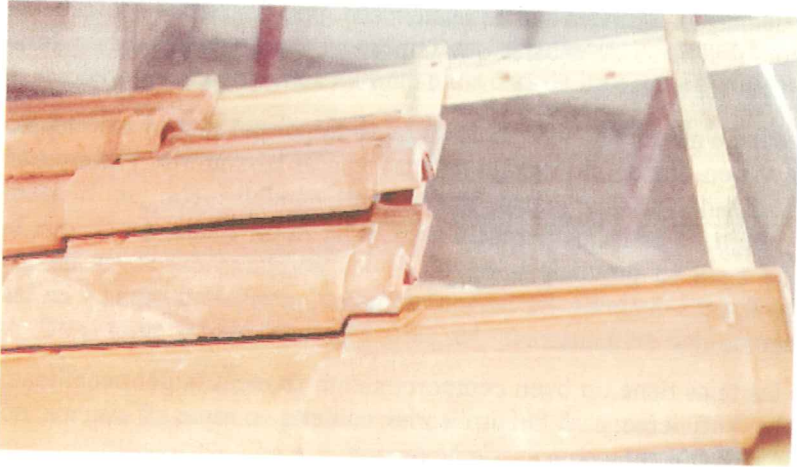
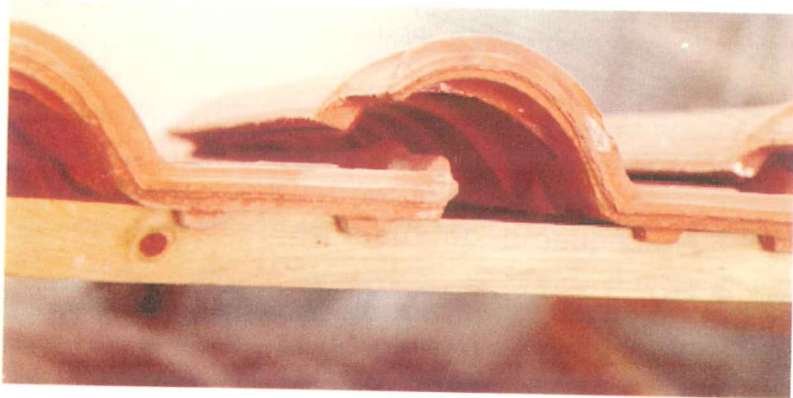
Las tejas objeto de este estudio tienen una falta de uniformidad geométrica que no se aprecia a simple vista, antes del montaje. Este defecto provoca unas separaciones demasiado grandes que no pueden ser corregidas con la colocación en obra, debido al sistema de encajes que impone el diseño de la pieza que no permite modificar los solapes.

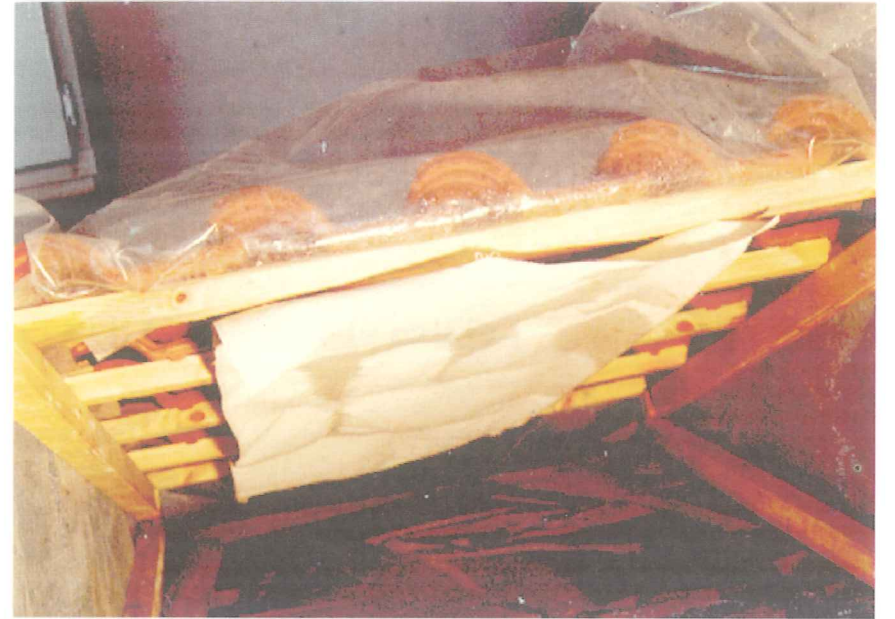
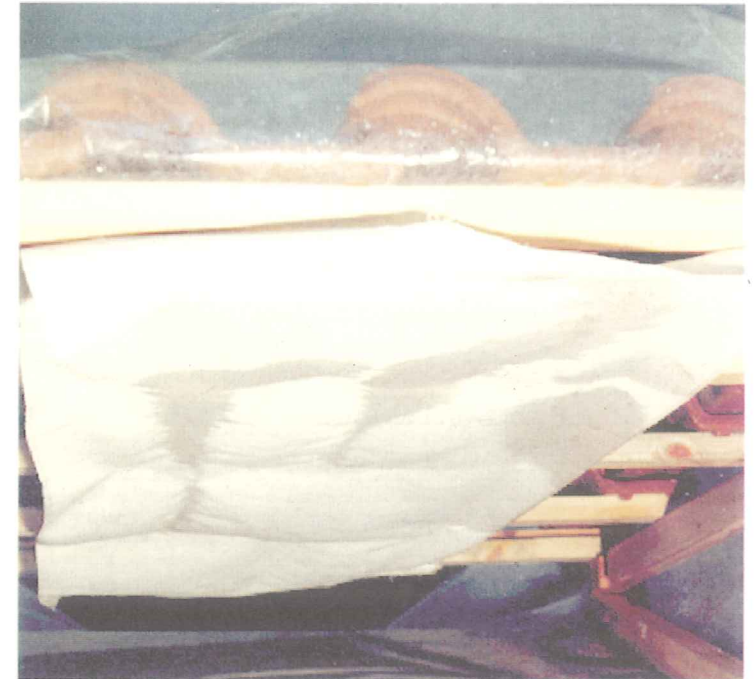
A los pocos minutos de comenzar la prueba no se apreciaba ninguna anomalía, pero con el paso del tiempo se fue notando la penetración de agua que se producía por falta de encaje y solapo de las tejas, lo cual facilita que las salpicaduras vayan calando la solera que a las 2 horas de iniciada la prueba ofrecía el aspecto de las fotos 3 y 4.

Esta falta de encaje no era tan apreciable en la obra, porqué subido a un tejado no se tiene la visión que da el montaje realizado en el laboratorio, y porqué el albañil había disimulado las juntas abiertas rellenándolas con un mortero bastardo muy flojo, lo cual nos permitió manifestar nuestra opinión de que la penetración de agua se producía a través de las aberturas excesivas de los encajes de dos formas distintas. En las juntas abiertas por salpicaduras y en las rellenas por capilaridad del mortero.
