Actuación ante la disconformidad de resultados

Adolf Cabañas Egaña

Resumen

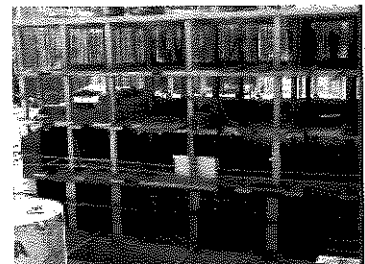
Fig. 1

A los 7 días la resistencia nos indicaba unos valores muy inferiores a los esperados, con la posibilidad cierta de darnos

una resistencia a los 28 días por debajo de la requerida en proyecto. Se da aviso al laboratorio de realizar a los 28 días la ruptura de una de las otras dos probetas restantes, si el valor es bajo se guardará la restante hasta los 56 días.

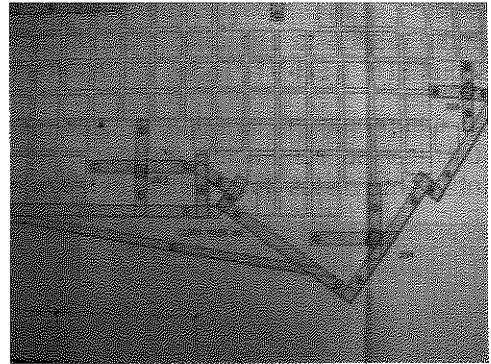
Fig. 2

Se procede a identificar las diferentes zonas de la obra en las que se efectuará la extracción, posteriormente se marcan en la obra para que el laboratorio no tenga dudas. (Fig.2)

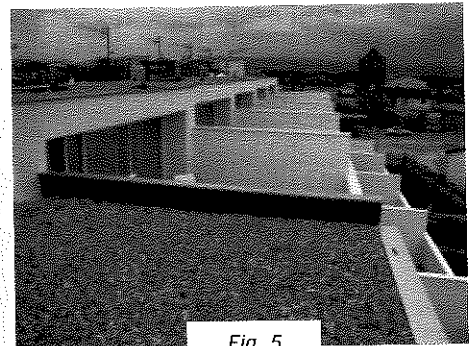
Fig. 5

Viviendas unifamiliares adosadas. Cubierta invertida acabado con grava de río. (Fig.5)

Humedades en el techo del baño. En días de lluvia intensa se aprecia la aparición de manchas de humedad en las casas 1 y 3.

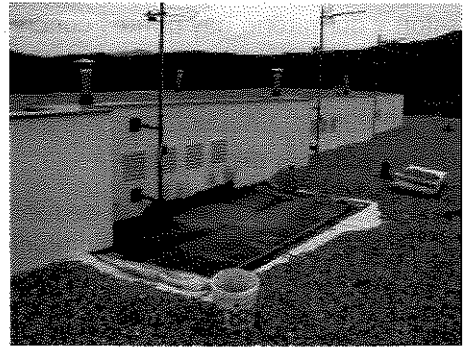
Fig.6

Se procede una vez vaciada la cubierta a inspeccionar el desagüe: unión y soldadura de la lámina impermeabilizante, posible rotura del tubo, etc. (Fig.6)

Se observa que la impermeabilización está bien soldada, excepto en la parte superior del tubo.

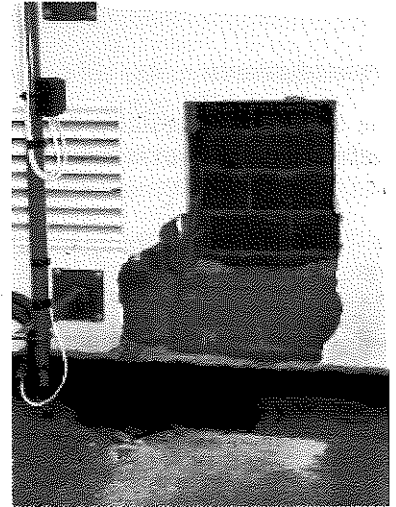
Fig.7

Cuando la manguera está en la zona de soldadura tubo PVC-lámina y el nivel de agua es alto se produce nuevamente entrada de agua.

Se deduce que la defectuosa soldadura en la parte superior del tubo, es la causante de la entrada de agua cuando la lluvia es intensa y el caudal que pasa por el tubo de PVC supera esta zona. (Fig.7)

Se procede a repararlo y comprobar de nuevo que no entra agua.

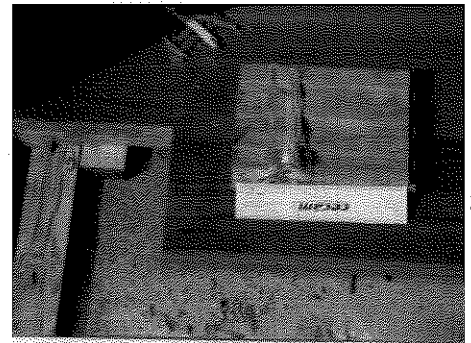
Durante la fase final de la obra, mes de julio, se aprecia en alguna zona del comedor y salón que el pavimento de madera sufre deformaciones, levantándose. Se sustituyen algunas de las tablas.

En el mes de septiembre durante la realización de la recepción provisional se observa que en el comedor, salón y dormitorio hay puntos concretos en los que las maderas presentan una deformación, alabeo cóncavo.

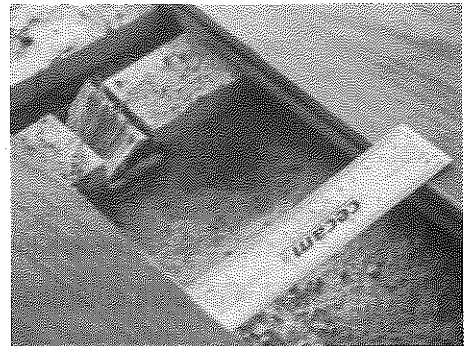
Se procede a extraer cuatro trozos de mortero correctamente identificados y una muestra del pavimento extraído de la misma obra. El laboratorio procede a realizar los ensayos correspondientes y un informe de interpretación de resultados.

De la interpretación se desprende que la humedad del soporte de obra entre 1,37 y 1,77, es inferior al 2,50 %. La humedad de la muestra de madera es de un 13,28 %, superior al máximo establecido por la norma. No se tienen resultados de las condiciones higrométricas del local en el momento de colocación de la madera.

Todo indica que un verano con una humedad ambiente elevada combinada con la puesta a punto y funcionamiento de la instalación de aire acondicionado, han provocado variaciones en la humedad ambiental que han influido en la madera provocando variaciones de su volumen.

Se procede a reparar las zonas afectadas y se hace un seguimiento durante los dos meses siguientes, transcurrido este tiempo y no observándose ninguna anomalía, se da por reparado.
