## VILLA CARMENCITA. REHABILITACIÓN INTEGRAL DE UNA ANTIGUA CASA SEÑORIAL PARA SEDE DEL AYUNTAMIENTO DE SANTOMERA (MURCIA)

*P. E. Collado Espejo<sup>1</sup>, J. M. Andúgar Villaescusa<sup>2</sup>*

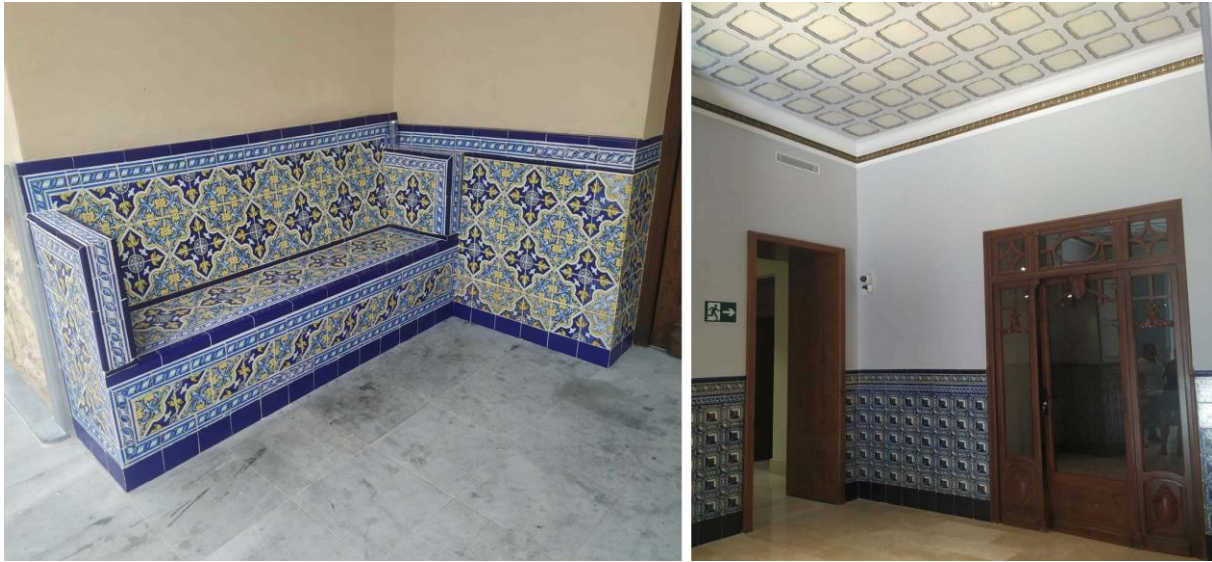
**Figura 3.** A la izquierda, banco en porche una vez restaurado. A la derecha, hall en planta baja.

Las carpinterías exteriores, de madera de pino, presentaban deterioros propios del paso del tiempo y falta de mantenimiento, además de acristalamiento simple de 4 mm. Los pavimentos de baldosa hidráulica, la azulejería decorativa del zócalo del hall y de los dos bancos del porche presentaban zonas con deterioros por abrasión, fisuración y pérdidas puntuales. Y las rejerías, barandillas y escalera de caracol en terraza, presentaban inicios de oxidación y corrosión en zonas puntuales.

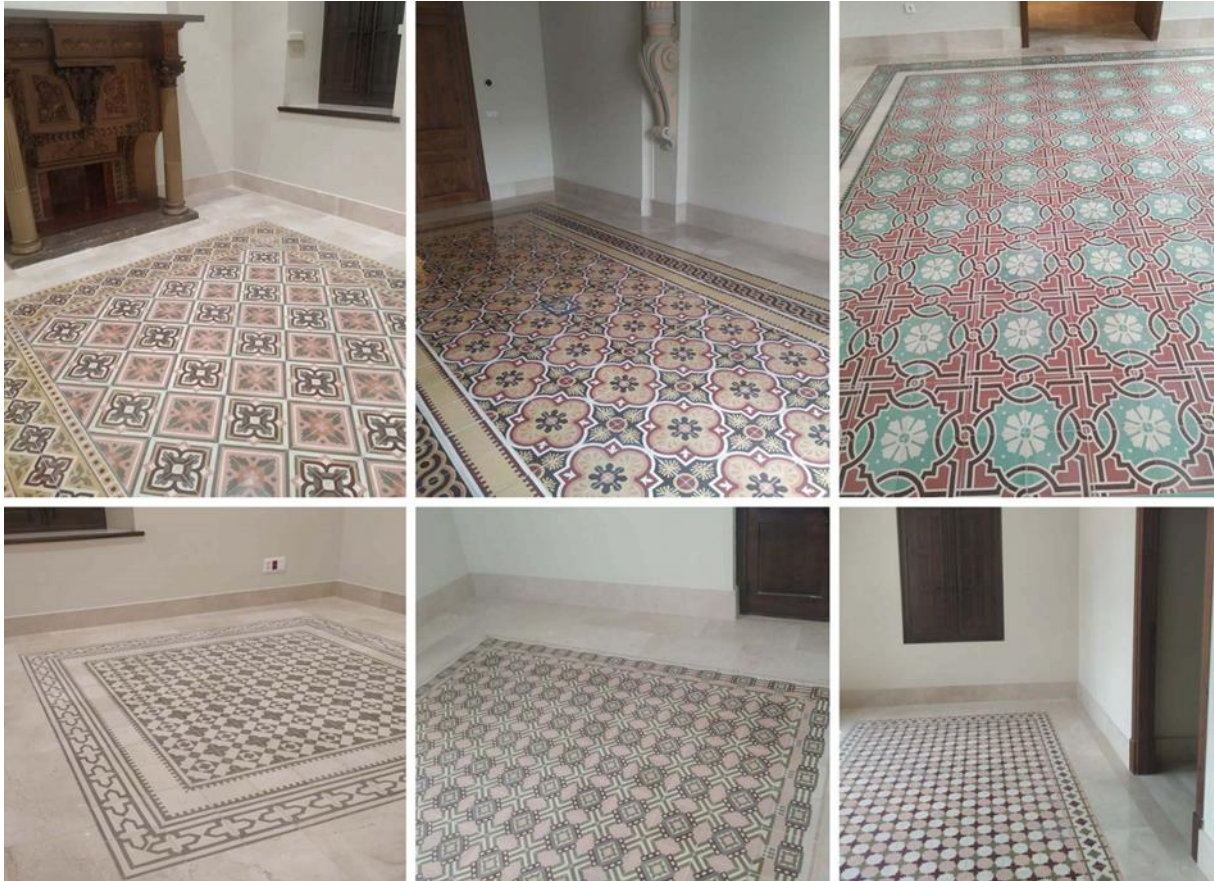
**Figura 4.** Detalle de diferentes solados de baldosa hidráulica del interior del edificio.

Como antigua casa señorial, el edificio presentaba disparidad de pavimentos, predominando la baldosa hidráulica. Los pavimentos se desmontaron, limpiaron y recolocaron, acentuando su importancia al generar un perímetro de unos 50 cm de mármol crema marfil y rodapié (Figura 4). El hall de entrada y zonas de paso se pavimentaron con mármol crema marfil, y los aseos con gres porcelánico. Como quedaba baldosa hidráulica en buen estado, se colocó en los aseos de planta baja y 1ª a modo de alfombra vertical decorativa. Así mismo, la azulejería decorativa del hall y de los dos bancos del porche, así como los de los petos de balcones y líneas de cornisa de terraza, se limpió y restauró, debiendo fabricar piezas similares a las originales para completar las faltas y lagunas de material.

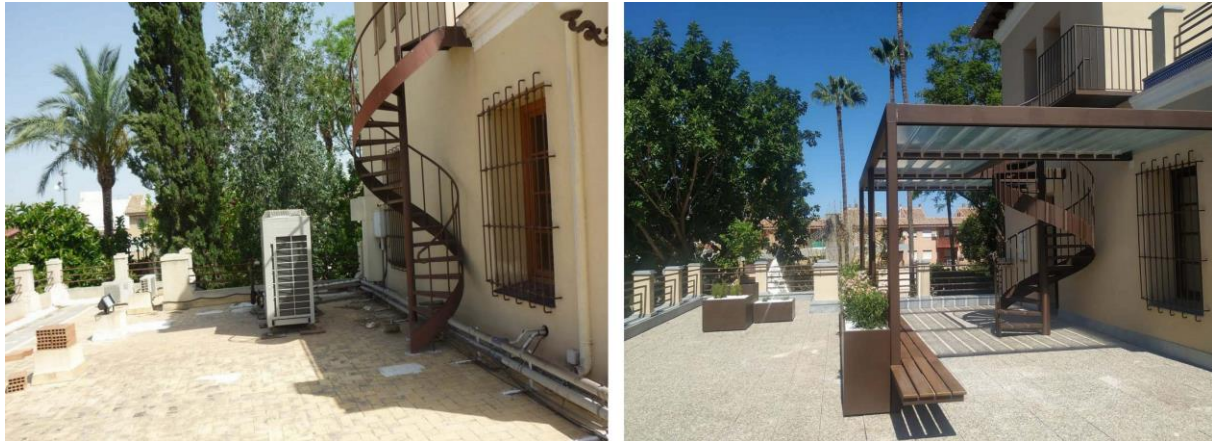
**Figura 5.** Antes y después de la rehabilitación de la terraza de planta 1ª.

Las cubiertas transitables (terrazas de pl. 1ª y torreón) se ejecutaron con lámina impermeable flexible, aislamiento de poliestireno extruido y acabado con pavimento flotante de baldosa de china lavada. En estos casos, las barandillas metálicas debieron sustituirse por su alto grado de corrosión, colocando nuevas barras metálicas y aumentando la altura de seguridad. Se restauraron todas las cornisas de escayola, así como los pináculos cerámicos y la azulejería decorativa de los frentes de antepechos de terrazas y del volumen del reloj. Las cubiertas inclinadas se desmontaron completamente. Se analizó el estado de conservación de las vigas de madera, comprobando que varias tenían el sello del suministrador: "FRANCO GOMIS IBORRA", de Orihuela. Se rehizo la estructura, con sus durmientes, pares y cumbreras, sustituyendo las vigas en mal estado por otras de

El edificio se equipa con un cuarto de limpieza y aseos adaptados. En terraza de pl. 1ª se ha colocado una pérgola metálica con cubierta de vidrio traslúcido, maceteros con plantas aromáticas autóctonas y bancada de madera, creando un espacio más de relación sociocultural y de disfrute en el edificio.
