ESTUDIO Y ANÁLISIS DE LA INTERVENCIÓN EN LA FACHADA Y CUBIERTA DEL PALACIO DEL MARQUÉS DE FONTALBA (JACARILLA)

A. Sparacio, S. Spairani Berrio

Universidad de Alicante, San Vicente Del Raspeig, España

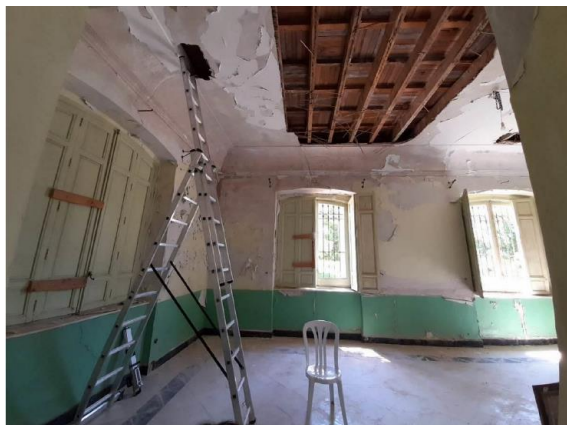
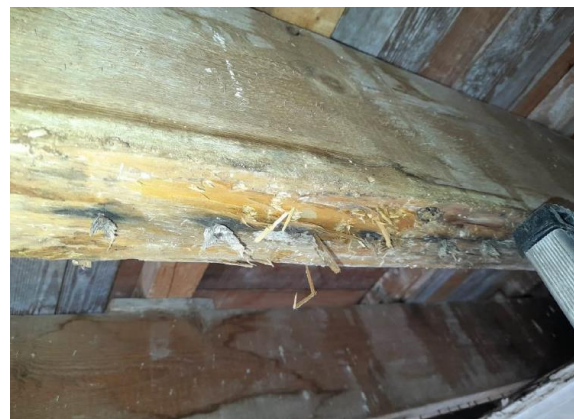
El objetivo del presente trabajo es, por tanto, estudiar y analizar la metodología aplicada y, además, los resultados más significativos obtenidos durante la rehabilitación del BRL a partir de la memoria del informe de asesoramiento tecnológico de COR Architecture + Design [18]. En primer lugar, se centra, en las filtraciones que han afectado principalmente a la cubierta del núcleo central y que han comprometido los elementos estructurales de madera de los forjados, como se muestra en la “Figura 2 a” y “Figura 2 b”.

Figura 2. Imágenes interiores del BRL: (a) y (b) Ensayos organolépticos y con resistógrafo. **Fuente:** COR Architecture + Design

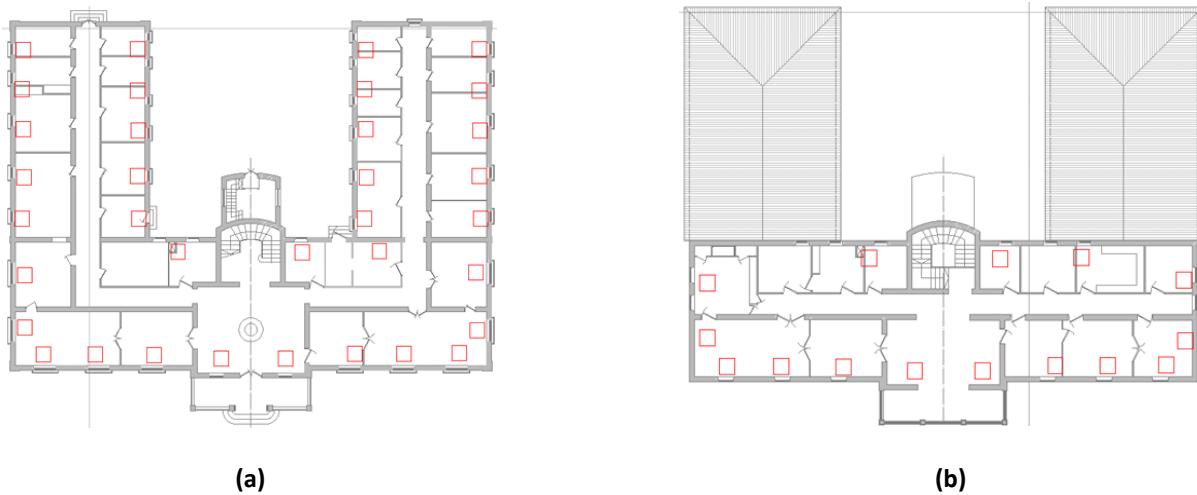
Subsiguientemente, se analiza en profundidad la propuesta realizada por COR Architecture + Design [18] dónde se destaca que en la primera fase de la rehabilitación se elaboró un levantamiento arquitectónico completo y se realizó un registro fotográfico sistemático del inmueble, complementado con ensayos organolépticos e inspecciones visuales de los elementos constructivos. Las actuaciones se centraron principalmente en la envolvente: fachada y cubierta, interviniendo también en los forjados. Se realizaron diversas catas con el apoyo de la empresa especializada AIDIMME [21], se ejecutaron un total de 15 catas en los forjados y 35 en la cubierta, de las cuales 15 correspondieron al cuerpo principal del edificio y 10 a cada una de las alas laterales, como se muestra en la “Figura 5.a” y “Figura 5.b”

Figura 5. Planos de catas previstas del Palacio del Marqués de Fontalba: **(a)** Plano de planta baja y **(b)** Plano de planta alta. **Fuente:** AIDIMME Instituto Tecnológico Metalmecánico, Mueble, Madera, Embalaje y Afines

Consecuentemente, se constató que en realidad no fue posible realizar un control exhaustivo de todas las vigas, ya que únicamente se pudieron inspeccionar de forma parcial los elementos situados entre los forjados del cuerpo central en la planta baja y aquellos que conformaban la estructura de cubierta. Sin embargo, el estudio sí que permitió detectar la existencia de filtraciones prolongadas en la cubierta, que se considera que afectaron de forma significativa a las vigas de madera, algunas de ellas con patologías de origen biológico como las xilófagas, fenómeno ampliamente documentado en estudios
