## REHABILITACIÓN ENERGÉTICA INTEGRAL DE EDIFICIOS RESIDENCIALES EN BADALONA COMO DEMOSTRADOR NGEU

### RESUMEN

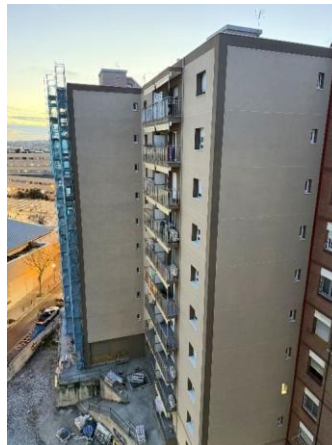
**Figura 1.** Vista general rehabilitada del bloque 4

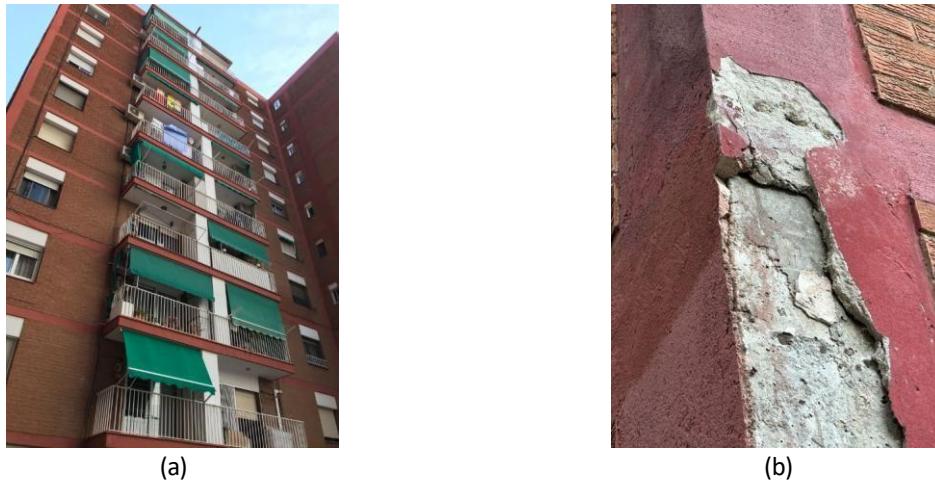
El diagnóstico inicial, basado en la Inspección Técnica del Edificio (ITE), la memoria histórica y el certificado de eficiencia energética del estado actual (CEX v2.3), puso de manifiesto: ausencia de aislamiento en fachada y cubierta, puentes térmicos en frentes de forjado, deterioro de revestimientos

exteriores y carpinterías de aluminio sin rotura de puente térmico con vidrio sencillo. El certificado energético del estado inicial arrojó una calificación global G, con consumo de energía primaria no renovable de 231,2 kWh/m<sup>2</sup>-año y emisiones de 47,7 kgCO<sub>2</sub>/m<sup>2</sup>-año.

**Figura 2.** Estado inicial del edificio: (a) Fachada principal antes de la intervención. (b) Deterioro en fachadas.

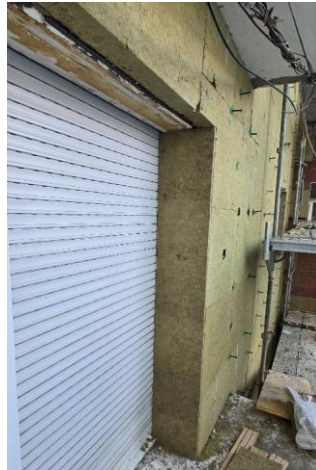
**Figura 4.** Proceso de ejecución del SATE: colocación de paneles de lana de roca. Fijación mecánica y adhesiva.

En las fachadas se emplea un sistema SATE con panel RockSATE Duo Plus de 10 cm de espesor, fijado mecánicamente y adherido al soporte de fábrica de ladrillo, con acabado mediante revoco orgánico sobre mortero de base armado. La conductividad térmica declarada del panel y el espesor adoptado permiten reducir significativamente la transmitancia térmica de los cerramientos, cumpliendo los requisitos del CTE DB-HE para zonas C2 en edificios existentes.

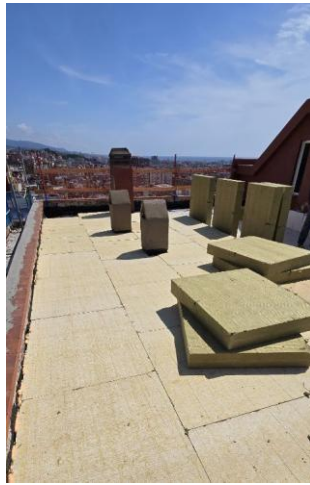
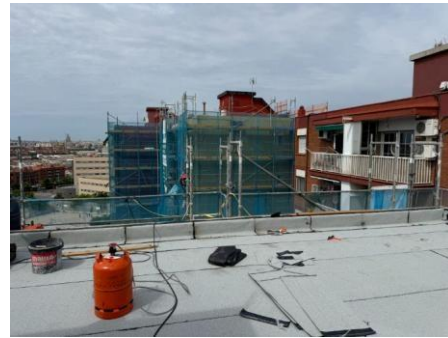
**Figura 6.** Ejecución de la cubierta: (a) Paneles Solarrock Multifix de 16 cm. (b) Proceso de instalación de la impermeabilización.

En la cubierta plana no transitable se ejecuta un sistema de aislamiento térmico mediante panel Solarrock Multifix de 16 cm de espesor, colocado sobre formación de pendientes y bajo el sistema de impermeabilización, configurando una solución de cubierta caliente con protección pesada mediante baldosa cerámica. Según el fabricante, la lana de roca Solarrock Multifix está diseñada para cubiertas planas y presenta elevada resistencia a compresión, estabilidad dimensional y un comportamiento excelente frente al fuego.

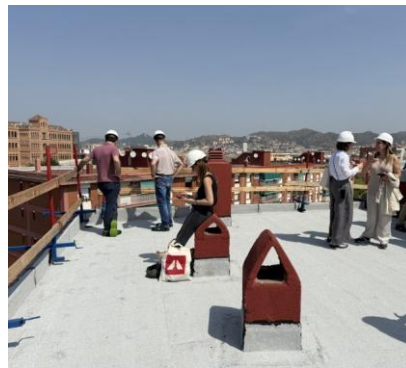
**Figura 7.** Cubierta terminada.

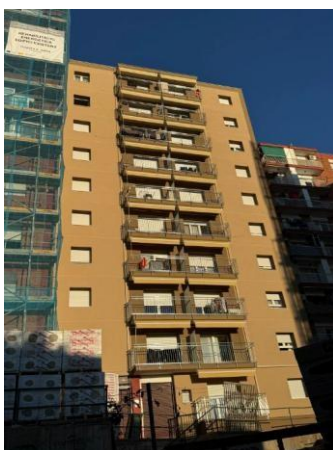
**Figura 11.** Acabado final del sistema SATE con lana de roca (material incombustible).
