REAL SOCIEDAD ECONÓMICA DE AMIGOS DEL PAÍS DE CARTAGENA. REHABILITACIÓN Y DOTACIÓN DE ACCESIBILIDAD A UN EDIFICIO HISTÓRICO DEL SIGLO XIX

*J. A. Rodríguez Martín*¹, *S. Sandoval González*², *C. Rodríguez Culiáñez*³

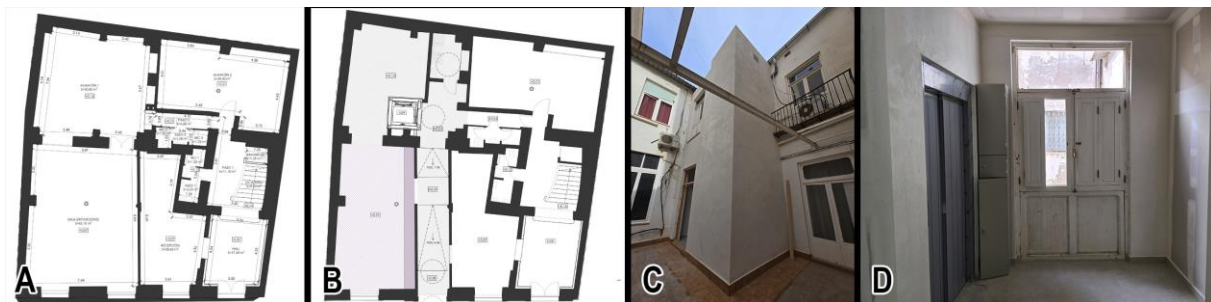
1. Accesibilidad Universal: Como edificio histórico concebido en el siglo XIX, presentaba numerosas barreras arquitectónicas, incluidas desniveles en los accesos y la ausencia de comunicación mecánica vertical entre las plantas. La normativa vigente y la vocación de servicio público de la institución exigían la adaptación del edificio para garantizar un itinerario accesible y un uso equitativo por parte de todas las personas, independientemente de sus capacidades. Esto hacía imperativa la instalación de un ascensor y la adecuación de los aseos y los recorridos.

Figura 2. (A) Plano del estado inicial de la planta baja **(B)** Plano de la propuesta de intervención de accesibilidad en planta baja **(C)** Vista de la caja de ascensor en patio de planta primera **(D)** Vista de uno de los recintos de desembarco del ascensor en plantas superiores. **Fuente:** Los autores

Se ejecutó un foso de ascensor mediante la demolición controlada de la cimentación existente en el área del patio y la posterior construcción de la losa armada con muros perimetrales. Se diseñó una estructura metálica autoportante que recorre verticalmente el hueco hasta la última planta, soportando la cabina y la maquinaria sin cargar los muros del siglo XIX. La conexión horizontal se resolvió mediante losas de hormigón armado con encofrado de chapa colaborante en los distribuidores de cada planta. La unión con los muros de carga existentes se realizó mediante cajeados y placas de anclaje de acero, fijados con varillas de acero inoxidable y resina epoxi (anclaje químico), garantizando la compatibilidad mecánica y la transmisión de esfuerzos horizontales sin dañar la fábrica original. El ascensor colocado ha sido realizado por la empresa Ascensores Cartagena, adaptándose a los requerimientos del espacio con unas dimensiones de cabina de 1,10x1,40m, cumpliendo los requisitos mínimos de accesibilidad.

- Resolución de desniveles en la planta baja: El acceso desde la calle del Aire se reconfiguró mediante la demolición de los pavimentos existentes y la construcción de una solera de hormigón que conforma dos tramos de rampa. Se creó una meseta intermedia de espera y giro, y se modificó la carpintería de paso existente, recortando su hoja inferior para adaptarla a la nueva cota.
- Configuración de Espacios: Se redistribuyó la antigua zona de almacén y la sala de exposiciones para generar un "paso accesible" y un aseo adaptado, en ambos casos con espacio suficiente para que el giro de diámetro de 150cm sea posible. Este último se equipó con aparatos sanitarios suspendidos y barras de apoyo abatibles, lo que garantiza un círculo de maniobra libre de obstáculos.

- **Conexión en Plantas Superiores:** En la planta segunda, la conexión entre el ascensor y el núcleo de escaleras requirió la demolición parcial del forjado del balcón interior y de su barandilla. Se

ejecutó una rampa del 6% para salvar el desnivel histórico entre la zona noble y el área de servicio.

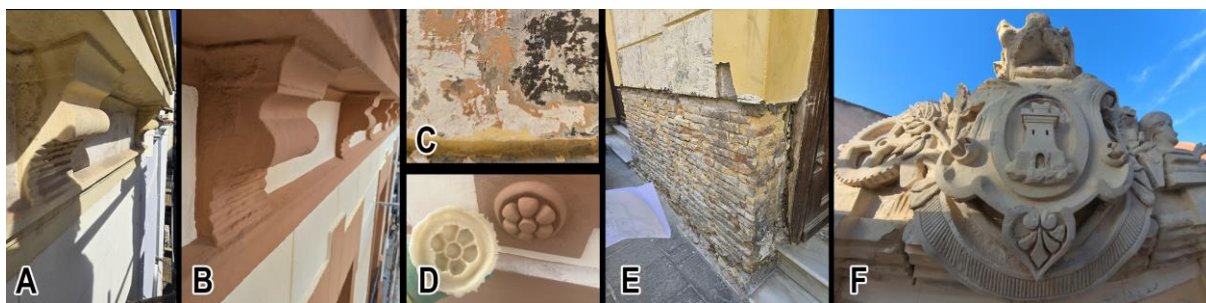
- **Consolidación de Elementos Volados y Cornisas.** Las losas de los balcones y parte de la cornisa, fabricadas en una primitiva piedra artificial u hormigón armado, presentaban patologías severas derivadas de la corrosión de sus armaduras de hierro y de reparaciones históricas inadecuadas. El protocolo de restauración incluyó: la eliminación de morteros de reparaciones anteriores incompatibles; el saneado de las zonas dañadas y el pasivado de los aceros originales remanentes; y la reconstrucción volumétrica empleando morteros técnicos compatibles, sustituyendo el armado metálico tradicional por varillas de fibra de vidrio para evitar futuras oxidaciones.

Como hallazgo singular en la arquitectura de Cartagena, se detectó que la moldura superior de la cornisa estaba realizada en yeso, una solución habitual en el siglo XIX en otras latitudes, pero atípica en la ciudad. La ausencia de goterón y la erosión pluvial habían alterado su geometría. Se procedió a la regularización de sus formas con el mismo material original y, como medida de conservación preventiva, se instaló un perfil en "L" en la cara superior para generar un goterón eficaz que evite la escorrentía sobre la fachada.

- **Intervención en la Coronación: Reloj y Escudo Escultórico.** La coronación de la fachada se resuelve mediante un remate central de perfil mixtilíneo a modo de frontón, que alberga la esfera del reloj y sirve de base para el copete superior donde se ubica el escudo escultórico de la Real Sociedad, tallado en piedra. Este conjunto presentaba un estado de deterioro muy avanzado debido a la erosión eólica y pluvial. Durante la fase de inspección y limpieza, se

detectaron patologías agravadas por intervenciones anteriores, incluida la presencia de elementos metálicos de refuerzo y anclaje oxidados que provocaban el agrietamiento de la matriz pétreo. El protocolo de restauración ejecutado fue el siguiente:

Figura 3. Vistas de la intervención en fachada **(A)** y **(B)** Vistas de la cornisa antes y después de la actuación **(C)** Estratigrafía realizada para la localización de las distintas capas de pintura y sus colores **(D)** Vista del molde en silicona de la decoración floral de una de las piezas perdidas **(E)** Fase de eliminación del zócalo de morteros y consolidación de la base de ladrillo. **(F)** Vista del escudo que corona la fachada en su fase restaurada. **Fuente:** Los autores

1. Tratamiento Biocida y Limpieza: Inicialmente se aplicó un tratamiento fungicida para eliminar la colonización biológica (líquenes). Posteriormente, se realizó una limpieza manual cuidadosa empleando cepillos de cerdas suaves y agua jabonosa neutra.

2. Eliminación de Anclajes y Refuerzo: Se procedió a extraer los elementos metálicos exógenos que alteraban la piedra original. Esta operación delicada se acompañó de un refuerzo estructural inmediato mediante la inserción de varillas de fibra de vidrio, anclando los fragmentos a la base sana para garantizar la estabilidad mecánica sin riesgo de oxidación.

3. Reintegración y Protección: Se realizó la consolidación del material y la reconstrucción de pequeños volúmenes perdidos mediante morteros en base de cal. Finalmente, se aplicaron un tratamiento fungicida preventivo y un consolidante general sobre la totalidad del escudo, como medida de protección a largo plazo.

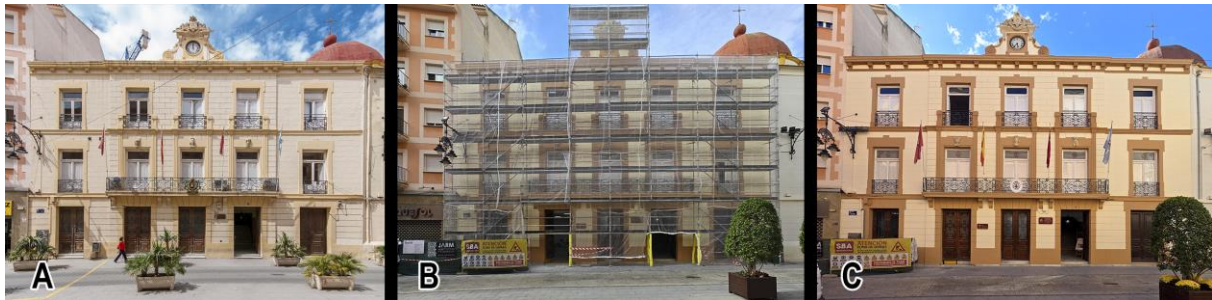
2. Patologías de Fachada y Recuperación Patrimonial: La fachada principal presentaba un deterioro progresivo debido a filtraciones de agua y suciedad, lo que requería una intervención para frenar estas patologías. Además, las intervenciones anteriores habían ocultado la imagen original del edificio. El proyecto planteó no solo la reparación técnica, sino también una restauración científica para recuperar la "esencia histórica original" y los tonos cromáticos del edificio de 1876, que no se mostraban desde antes de 1900.

- **Hallazgo y Recuperación Cromática.** La fase final abordó la recuperación de la imagen histórica. Tras la limpieza general, el estudio estratigráfico reveló hasta cuatro capas de pintura superpuestas. Bajo ellas, se descubrió la policromía original del siglo XIX, oculta durante más de 100 años.

Figura 4. Vistas generales de la intervención en fachada y su evolución **(A)** Fachada antes de comenzar la intervención **(B)** Fachada durante la intervención **(C)** Fachada acabada la intervención con las nuevas tonalidades cromáticas. **Fuente:** Los autores

El esquema cromático rescatado y restituido difiere notablemente de la imagen reciente, con un fondo de fachada que mantenía un tono tierra/ocre sensiblemente igual al existente y con

unos elementos ornamentales, los recercados y las molduras, que presentaban un color intenso de tono almagra. Esta decisión, aunque supone un fuerte impacto visual en la ciudad, devuelve al edificio el contraste y la vibración cromática con los que fue concebido en 1876.

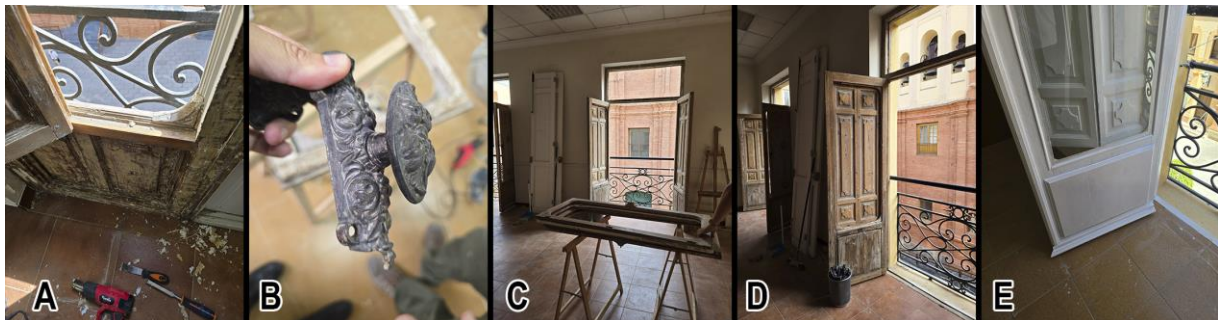
Figura 5. Vistas de la restauración de carpinterías. **(A)** Inicio de los trabajos **(B)** Ejemplo de herraje original en reparación **(C)** Proceso de reparación con taller *in situ* **(D)** Vista de un ventanal en avanzado proceso de restauración **(E)** Acabado final de las carpinterías restauradas. **Fuente:** Los autores

- **Restauración de Carpinterías de Fachada.** El tratamiento de los cerramientos de madera se abordó mediante un diagnóstico diferencial, intensificando la actuación en los niveles superiores debido a su mayor deterioro y a la acumulación de estratos pictóricos. La intervención comenzó con un decapado integral para recuperar la nitidez de las molduras, seguida del desmontaje de las hojas para corregir deformaciones estructurales y restituir los volúmenes perdidos mediante injertos de madera, especialmente en los travesaños inferiores afectados por la humedad. Tras la reparación y el ajuste de los herrajes para garantizar la funcionalidad de los sistemas de apertura, se aplicó un tratamiento preventivo y un acabado final compuesto por imprimación selladora y dos manos de esmalte sintético satinado, recuperando así el color blanco original del edificio.
