## REHABILITACIÓN PATRIMONIAL Y CONTROL DE EJECUCIÓN: UNA MIRADA DESDE LA SINGULARIDAD

El análisis se centra en la rehabilitación de la Casa María Barrabino de Torremolinos (Málaga), edificio de 1888 inscrito en el Catálogo General del Patrimonio Histórico Andaluz. El proyecto propone adecuar la edificación a los requisitos actuales de habitabilidad, seguridad y funcionalidad para su nuevo uso como centro municipal de exposiciones y atención a visitantes, garantizando la preservación de sus valores culturales. La intervención se rige por las directrices establecidas por la Consejería de Cultura y Deporte de la Junta de Andalucía, que condicionan diversas fases del proceso.

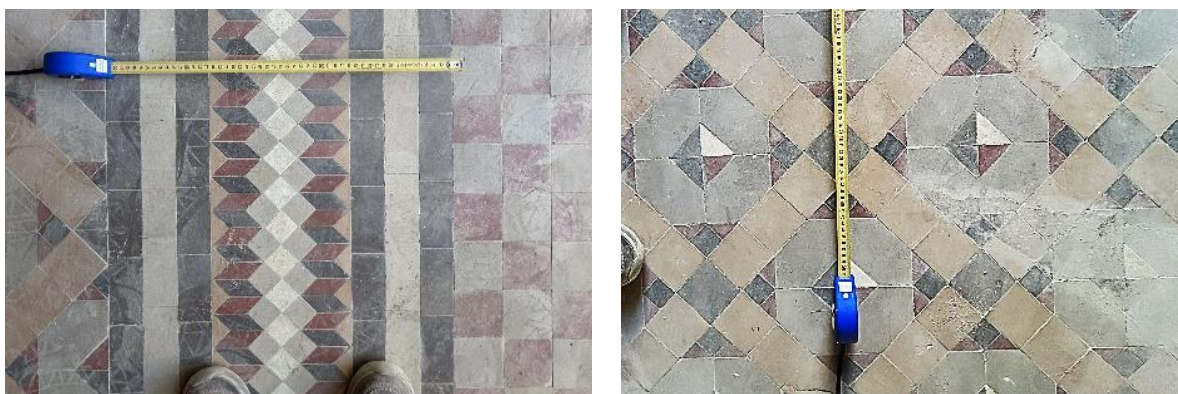
Se trata de un pavimento cerámico compuesto por pequeñas piezas o teselas geométricas de gres porcelánico vitrificado, de entre 20 y 90 mm de lado, que forman dibujos geométricos (fue introducido desde Inglaterra por Miguel Nolla en Valencia hacia 1860 y se convirtió en un signo de distinción y lujo en los edificios modernistas de Barcelona y Valencia [5]). Entre sus características técnicas principales destacan su alta resistencia y baja porosidad, lo que lo hace muy duradero y resistente incluso en zonas de tráfico intenso, motivo por el que después de más de 130 años desde su colocación, se ha podido recuperar el 100% de las piezas existentes, excepto en casos de rotura o pérdida y, tras su limpieza y tratamiento, presente un aspecto como si de un pavimento nuevo se tratase.

**Figura 1.** Pavimento Nolla existente: **(a)** Cenefa perimetral. **(b)** Paño. **Fuente:** Propia

Se estudió la distribución dentro de cada sala, y se planificó su división en piezas/baldosas para poder extraerlas y proceder a su restauración y posterior colocación y aprovechamiento. Por un lado, se trataron y numeraron las piezas de cenefas perimetrales, y por otro, la superficie interior.

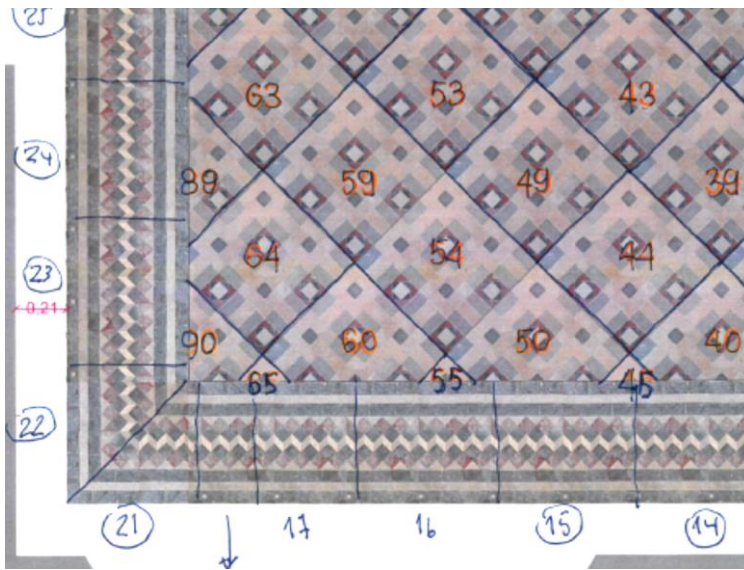
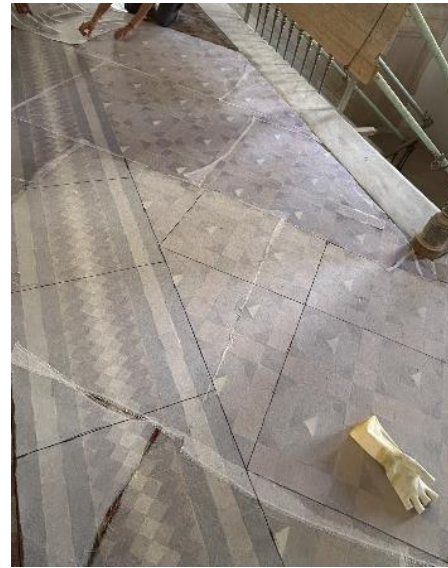
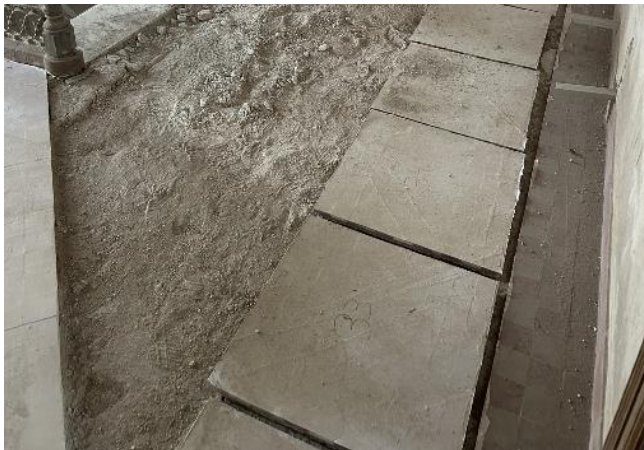
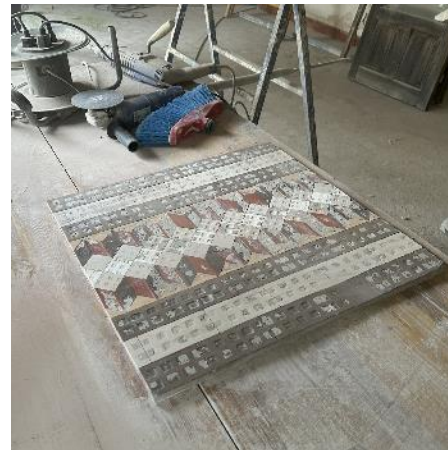
**Figura 1. (a)** Croquis de la división del pavimento en “baldosas” y **(b)** “enmallado” del mismo.

**(c)** Extracción de baldosas. **(d)** Limpieza del trasdós. **Fuente:** Propia y Cyra Construcción y Restauración, S.L.

Tras una primera limpieza del pavimento, y según el replanteo y división planificada, se procedió a realizar cortes ortogonales, coincidiendo con la mayoría del borde de las teselas, dividiendo el pavimento en “baldosas” de, aproximadamente, 45x45 cm.

Con un velo o malla de fibra de vidrio, y un adhesivo natural de “cola de conejo”, se fueron “enmallando” las diferentes “baldosas”, de forma que, con la ayuda de unas piezas metálicas que se fabricaron a modo de cuñas, se extrajeron las diferentes baldosas del soporte.

Tras ello, se limpiaron las baldosas por su trasdós, eliminando el mortero de agarre que tenían, dejándolas listas para volver a ser colocadas.

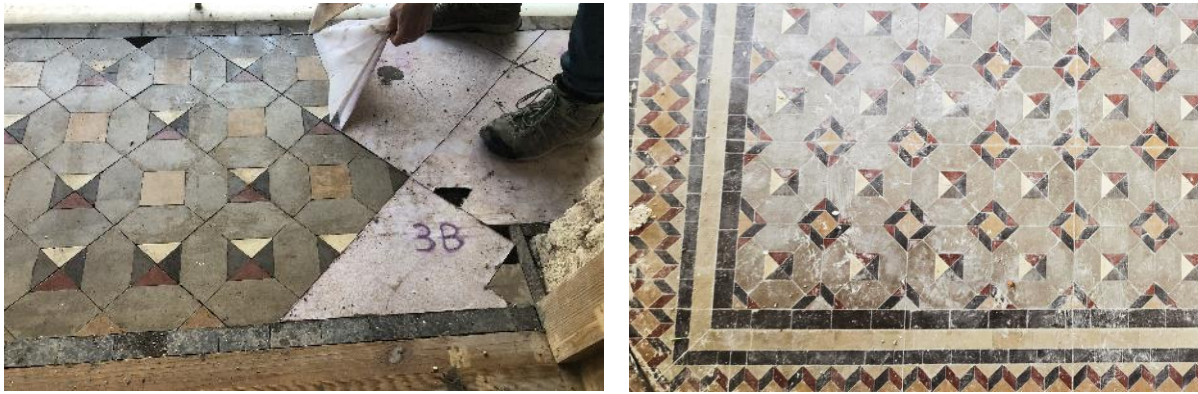
**Figura 3.** Pavimento: **(a)** Retirada de la malla. **(b)** Aspecto antes de reparar el pavimento. **Fuente:** Propia.

Con todas las baldosas tratadas y numeradas, se realizó un replanteo del pavimento a colocar, marcando los bordes y ejes principales y, sobre una capa de mortero de cemento de nivelación, se recibieron las diferentes baldosas enmalladas mediante un mortero cola adecuado, colocando las cenefas perimetrales, y continuando por los paños interiores.

Tras unos días, se hidrató el adhesivo utilizado de cola de conejo, se retiró el velo/malla de fibra de vidrio de las baldosas, dejando el pavimento a la vista, tras lo cual se repasaron, colocaron y ajustaron algunas piezas del mosaico, procediendo al lecheo de juntas y su limpieza definitiva, quedando un pavimento acabado impecable, con todo el esplendor y belleza que, seguro, presentó en su colocación original a finales del siglo XIX.

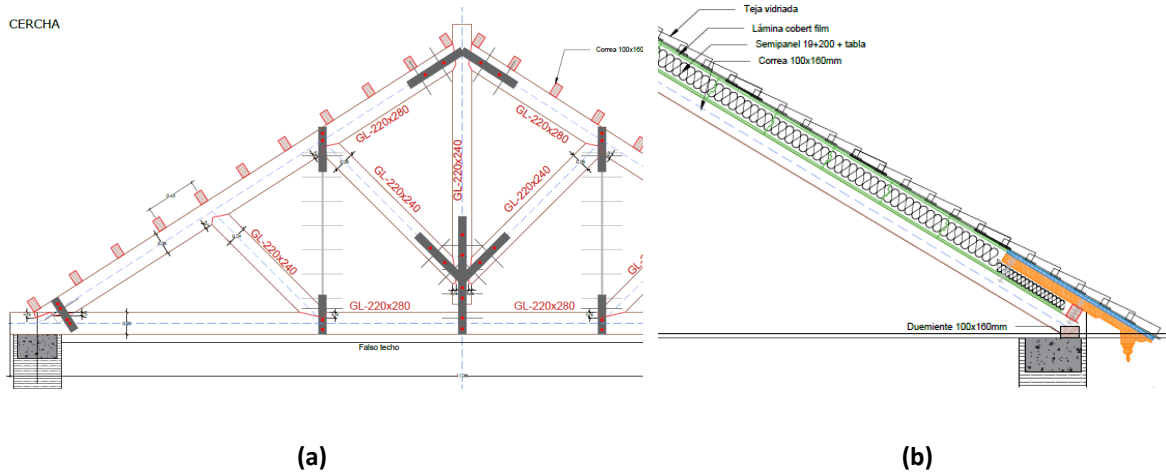
Con respecto a las cerchas, en el diseño original había una falta de alineación y conexión en los nudos, invalidando la adecuada transmisión de esfuerzos axiales y generando importantes esfuerzos de flexión, lo que conlleva esfuerzos inadmisibles y deformaciones elevadas.

**Figura 4.** Cubierta: **(a)** Cercha. **(b)** Sección constructiva. **Fuente:** Cyra Construcción y Restauración, S.L.

Por ello, se modificó ligeramente el diseño, alineando los nudos, y se añadió un tirante metálico en forma de cable, cambiando también la madera aserrada por madera laminada, consiguiendo que el conjunto se comporte de forma adecuada y pueda resistir las solicitaciones de servicio a las que se expone.

Sobre las cerchas y pares de la cubierta, se ha dispuesto un tablero tricapa contralaminado de madera de abeto de 27 mm de espesor, con acabado visto hacia la cara inferior, un panel tipo “sándwich” compuesto por un aislamiento de poliestireno extruido XPS de 200 mm de espesor y un tablero de aglomerado hidrófugo de 16 mm y, como barrera impermeable al agua, pero permeable al vapor de agua, una lámina de polipropileno armada con aluminio y fibra. Sobre este conjunto, se ha dispuesto el faldón de tejas curvas vidriadas.

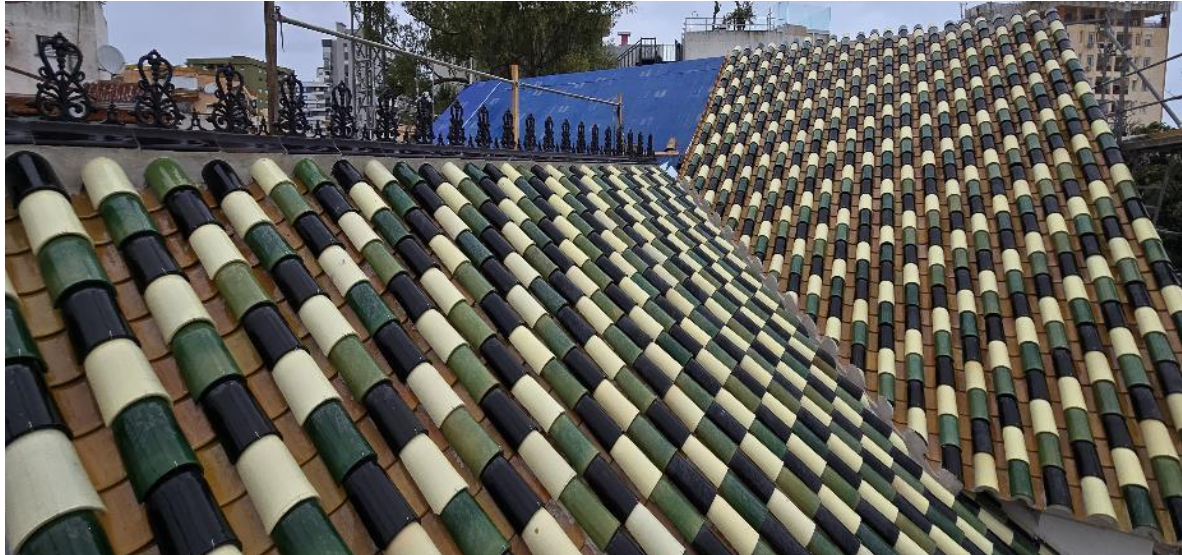
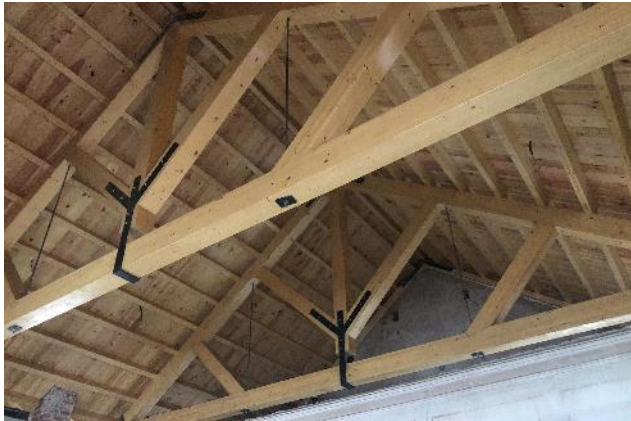
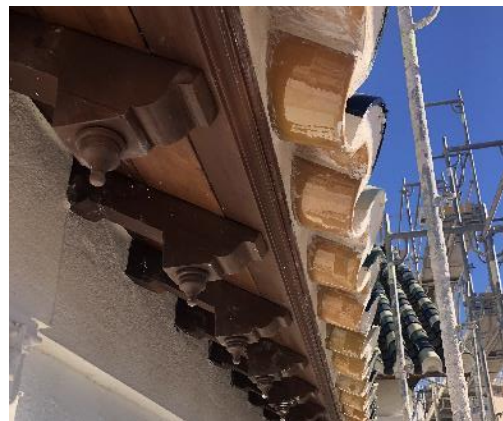
La pasta cerámica de las tejas originales, en general, presentaba buen aspecto, no sucediendo lo mismo con la capa vítrea de color que las cubre, que se había perdido en un alto porcentaje en la mayoría de las piezas. La capa vítrea no tiene sólo una función estética, sino también protectora frente a su exposición a la intemperie. Por otro lado, no es posible restituir el revestimiento vítreo de las tejas con la misma técnica original, ya que no se pueden volver a cocer las piezas en un horno, debiendo reintegrar las faltas vítreas con un esmalte cerámico que, si bien garantiza la resistencia a la intemperie, no iguala la calidad técnica del vidriado original.

**Figura 5.** Cubierta: (a) Faldón de tejas curvas vidriadas. (b) Cercha. (c) Detalle de alero. **Fuente:** Propia

Por tanto, según la resolución de la Delegación Territorial de la Consejería de Cultura y Deporte, se han conservado y restaurado las tejas en las que el revestimiento vítreo se mantenga, al menos, en un 80% de la superficie, reintegrando el faltante con pintura de esmalte cerámico. Con este material restaurado se van a ejecutar faldones completos de la cubierta, manteniendo el patrón de colores de la cubierta original, para lo que se hizo un estudio cromático.

Dado que el porcentaje de tejas recuperadas es bajo, para la mayoría de los faldones de cubierta se han fabricado tejas nuevas vidriadas como las originales, usando métodos artesanales, y se colocaron tras un estudio detenido del replanteo y reparto de tejas, añadiendo fijaciones mecánicas (en canales y cobijas) al considerarse necesarias por la pendiente de la cubierta.

Además, se han cuidado y reproducido los detalles de la cubierta original en cuanto a las piezas cerámicas vidriadas de las cumbres, piezas de remate de bordes a base de plancha de plomo, y los remates de madera y canes de los aleros.

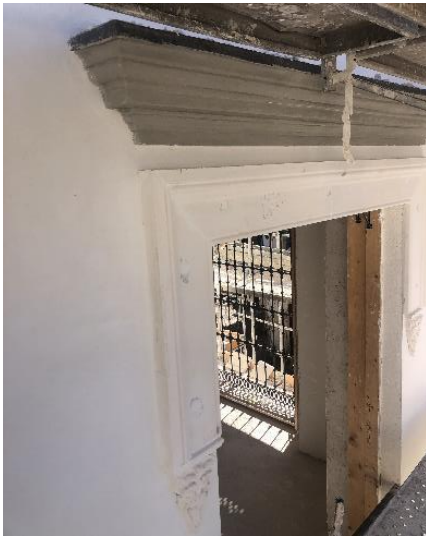
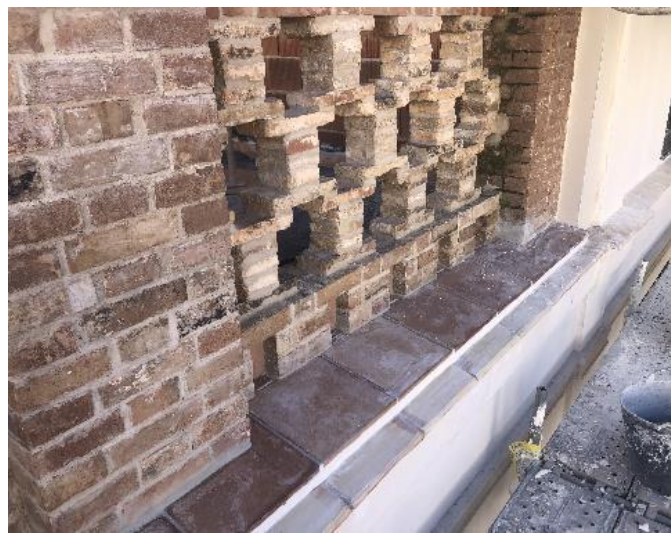
En la fachada, debido a su estado de deterioro, tuvo que picarse de forma íntegra todo el revestimiento. Previo a su demolición, se obtuvieron datos de todas las molduras, pilastras, abultados y elementos decorativos originales, documentando la geometría y dimensiones de todos los elementos afectados.

**Figura 6.** Fachada: (a) Hueco y molduras. (b) Elementos constructivos originales. **Fuente:** Propia.

Tras el picado y saneado de la fachada, se procedió a aplicar un revestimiento a base de enfoscado de mortero de cal con propiedades térmicas mejoradas (mortero con adición de microesferas/granulado de poliestireno expandido), con un espesor medio de 25 mm, y un acabado a base de capa fina de mortero de cal de 5 mm de espesor, terminando el paramento con una pintura al silicato, muy resistente a las inclemencias meteorológicas, y estable frente a la degradación de color.

La capa base se aplicó manualmente, maestreada. El mortero a la cal de terminación, aplicado en capa fina, se ha “planchado” con una llana metálica, se ha aplicado esponja (poco, pues el acabado conseguido ya era compacto, regular, liso y fino), y se ha lijado para eliminar el granulado que aflora en la superficie, obteniendo una textura fina y homogénea (resultando casi un estuco).

Previo a la aplicación del mortero en capa fina, se colocaron todas las molduras y elementos ornamentales de fachada, reproducidos fielmente desde los originales y ejecutados a base de prefabricados de hormigón con moldes expresamente realizados para la obra. Otras molduras de menor tamaño, como las perimetrales de los huecos de fachadas, se ejecutaron mediante terraja, técnica artesanal utilizada para construir las originales.

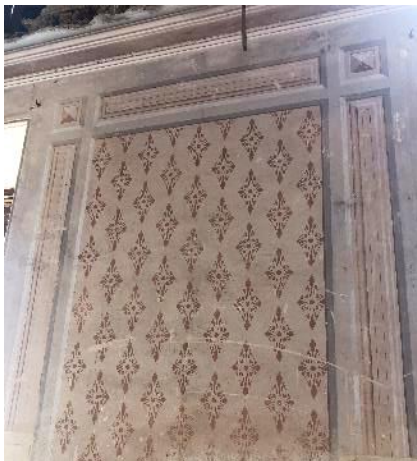
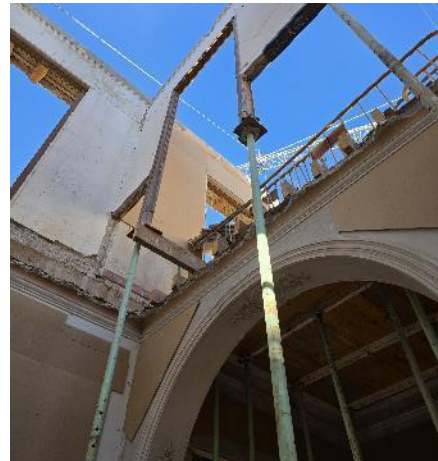
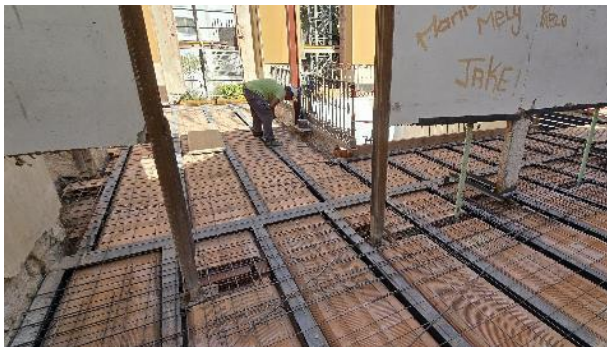
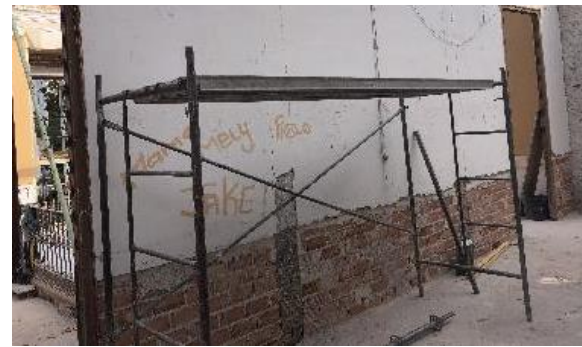
Otro paño que debía mantenerse con el objeto de conservar las pinturas murales originales es el situado en la planta primera de la edificación, entre el distribuidor y el mirador, a pesar de que el forjado sobre el que se apoya tenía que ser demolido. Por ello, tras la protección y encapsulado del tabique, por debajo del nivel de las pinturas, el tabique se apoyó, por bataches, sobre un perfil de chapa con forma de U, el cual se apuntaló para llevar las cargas a la losa de la planta baja, atravesando y sin apoyarse sobre el forjado de planta primera. Para evitar la caída del tabique, se arriostró en su coronación. Una vez apeado el tabique, se demolió el forjado inferior (de viguetas de madera) y se construyó el nuevo (de viguetas metálicas), manteniendo el sistema de apeo del tabique en todas las fases del proceso. Una vez terminado el forjado de planta primera, se sustituyó el apeo de perfiles y puntales por una nueva fábrica de ladrillo, dando apoyo al tabique existente.

**Figura 7.** Frescos y pinturas murales: **(a)** Vista de una de las pinturas antes de su tapado. **(b)** Apeo del tabique (en esta fase ya se había demolido el forjado inferior). **(c)** Ejecución del nuevo forjado bajo el tabique apeado. **(d)** Apeo del tabique mediante fábrica de ladrillo. **Fuente:** Propia.

Uno de ellos es el del muro portante que separaba el salón comedor de la cocina, que contiene pinturas murales, y que estaba afectado por la construcción del ascensor, para lo que se propuso la protección y encapsulado por partes, el corte (en paños de, aproximadamente, 100x100 cm) y el traslado y reconstrucción del muro en su nueva ubicación.
