REHABILITACIÓN DEL ORATORIO DE SAN FELIPE NERI (CÁDIZ)

EL TEMPLO CON HISTORIA PARLAMENTARIA

RESTAURACIÓN Y REHABILITACIÓN DEL ORATORIO DE SAN FELIPE NERI, CÁDIZ

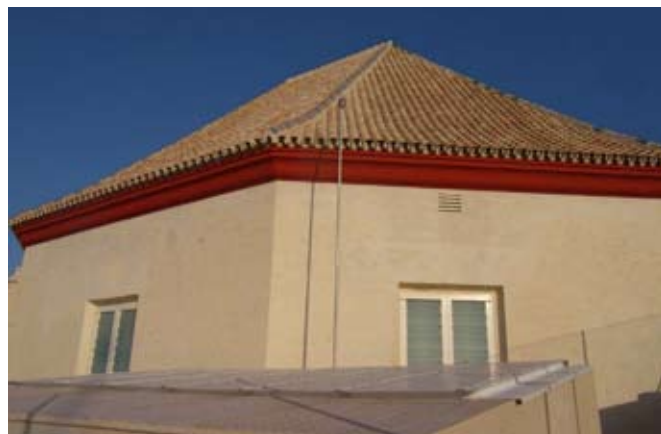
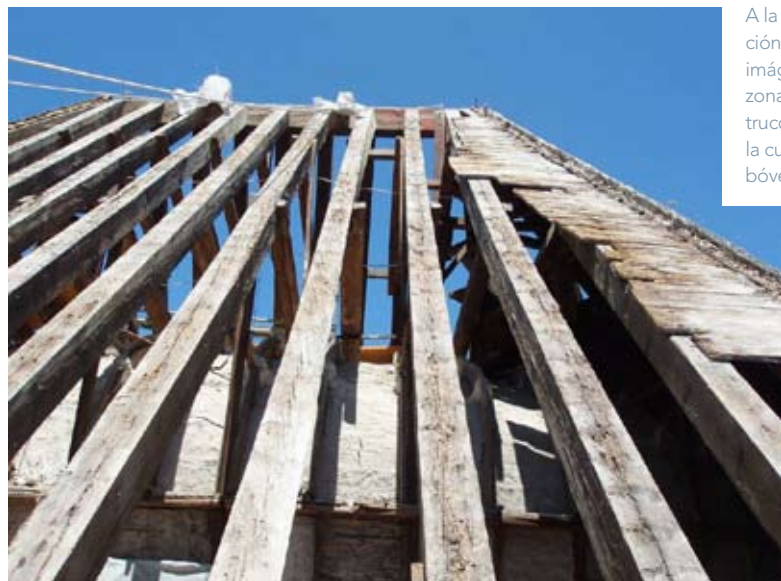
A la izquierda, estado de la estructura de cubierta, antes de la intervención. Al lado, estado de deterioro de cubierta. En el bloque central de imágenes, a la izquierda, consolidación por pérdida de masa eliminando la zona deteriorada y sustitución con madera nueva. En el centro, reconstrucción de la cubierta para recibir el tejado. A la derecha, retejado de la cubierta. Abajo, a la izquierda, elementos metálicos del refuerzo de la bóveda. A la derecha, restauración del trasdós de la bóveda alta.

nimiento de toda la estructura de madera, se aplicó la metodología de ultrasonidos y la realización de ensayos de termografía de infrarrojos, que permitieron obtener una estimación del grado de deterioro de la madera. Además de las patologías propias provocadas por filtraciones, tanto en la pudrición de la madera de los pares como de la tablazón, aparecen ataques superficiales de carcoma común. Las patologías estructurales obedecen a los empujes horizontales de la estructura principal de cubierta que, al estar atirantada solo en su primer tercio superior por la existencia de las bóvedas, provocan grietas en las esquinas de los muros de apoyos así como en los ejes principales de la elipse de las bóvedas, tanto en la cúpula inferior sobre la que apoya como en la superior. Para intentar corregir dichas patologías estructurales, se utilizaron en actuaciones anteriores refuerzos con elementos metálicos, incluso zunchado perimetral de hormigón armado.

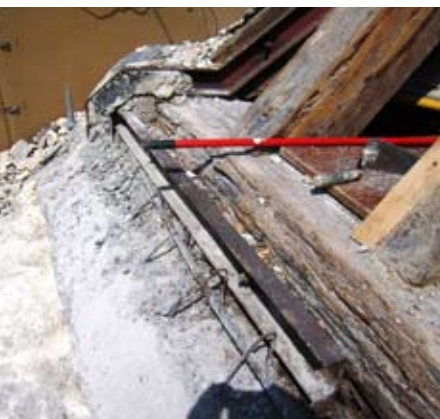
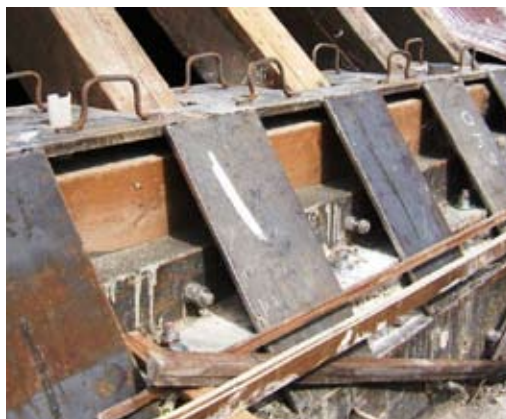
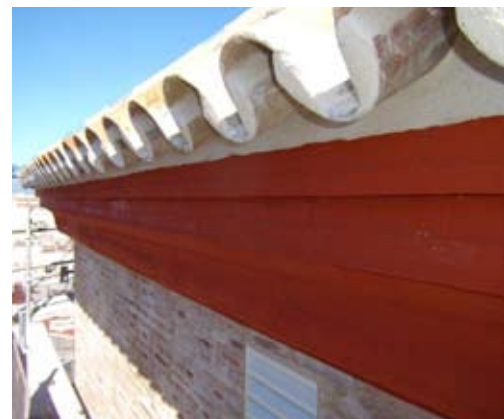
A la izquierda, vista del durmierte de cubierta antes de la intervención. En el centro, proceso de ejecución del refuerzo de coronación del muro y alero de la cornisa terminado (derecha).

Hubo que construir un anillo perimetral, a modo de durmiente de la estructura metálica de refuerzo, formado con planchas metálicas de 15, 25 y 35 mm de espesor y dimensiones no mayores a 625 x 825 mm, cortadas según plantillas tomadas en el tajo, soldadas entre sí y acopladas al muro con anclajes de varilla roscadas de acero inoxidable ACX-350 y 25 mm de diámetro y longitudes de hasta 2 m, tanto transversales como en altura del muro. También fue preciso construir una estructura metálica, montando en primer lugar la cercha longitudinal central que constituye la cumbrera para, seguidamente, montar la cercha transversal central, continuando con las cerchas de limatesas y arriostramientos horizontales. Su ejecución ofreció grandes dificultades por el acopio y manejo a mano de los distintos perfiles en el sitio y el calor de los meses de julio y agosto en el camaranchón. Simultáneamente, se procedió a la impermeabilización de la cubierta con placas de composición fibro-vegetal tipo onduline, clavadas a la tablazón. Sobre ella, se instaló una armadura de mallazo electrosoldado entrelazado a los paños y sujetos al onduline con elementos específicos. Posteriormente, se procedió al tejado con piezas originales y reposición de un 50% fabricadas al efecto, sobre capa de 5-6 cm de espesor de mortero seco. La cornisa se reconstruyó con ladrillos aplantillados, bajando la fachada que conforma el camaranchón con reposición de ladrillos toscos y colocación de llaves.

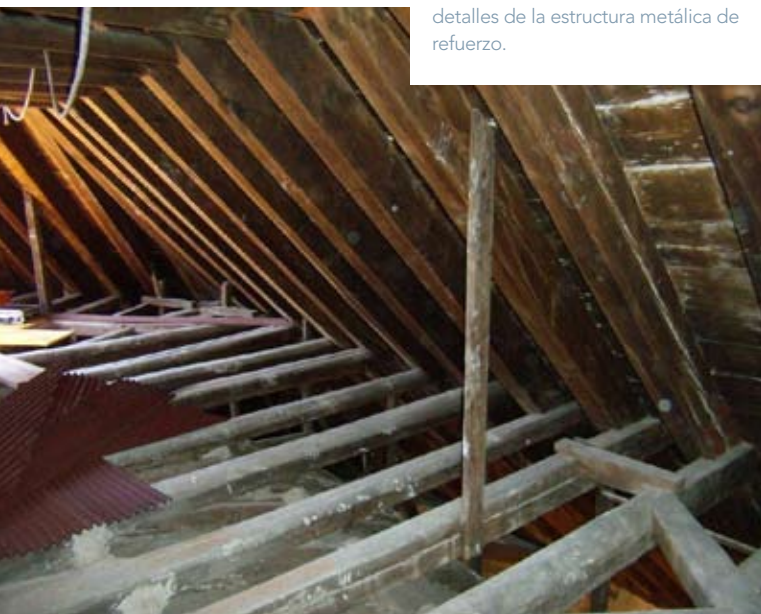
Bajo estas líneas, vista del primer nivel de nudillos de cubierta antes de la intervención. A la derecha, dos detalles de la estructura metálica de refuerzo.
