COMISIÓN DE TRABAJO PATOLOGÍAS DE FACHADAS EN LA COSTA

El deber de conservación aún tiene un largo camino por recorrer

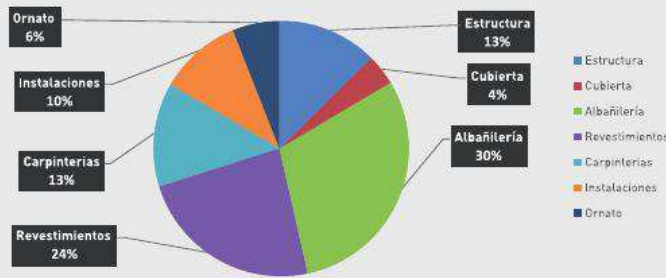
Porcentaje de elementos Deficientes e Inaceptables por Capítulos

En un primer acercamiento a los datos se observa que los elementos que presentan mayor grado de deficiencias en orden decreciente son los pertenecientes a albañilería, revestimientos, carpinterías y estructura, y que este orden se mantiene en función de la edad del edificio, lo que nos muestra que nos encontramos con los mismos casos de grado de deficiencia tanto en edificios antiguos como recientes.

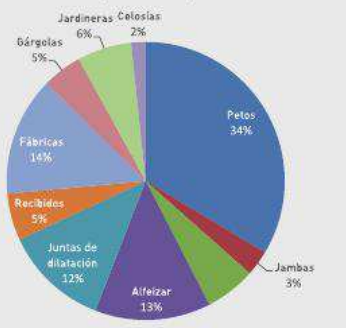
Porcentaje de elementos en estado Deficiente e Inaceptable de cada partida del capítulo

1. **ALBAÑILERÍA:** Supone, aproximadamente, un tercio de los elementos dañados. Se concentran, principalmente, en los petos, tanto de cubierta, como en balcones. Las uniones entre distintos materiales [en este caso, forjado y fábrica de ladrillo] son conflictivas, generando grietas entre ambos elementos, en su mayoría mecánicas e higrotérmicas. Otros elementos dañados en menor número son las fábricas, seguido de las juntas de dilatación de los edificios.
2. **REVESTIMIENTOS:** Los principales daños observados se encuentran en enfoscados y pinturas, independientemente de la edad del edificio, manifestándose dichas patologías en
