EL ÚLTIMO
MERCADO DE SAN MIGUEL
SUPERVIVIENTE
EN MADRID

MERCADO
DE
SAN MIGUEL

INAUGURADO EN 1916 Y RECIÉN FINALIZADO SU PROCESO DE REHABILITACIÓN, EL MERCADO DE SAN MIGUEL ESTÁ CONSIDERADO COMO BIEN DE INTERÉS CULTURAL.

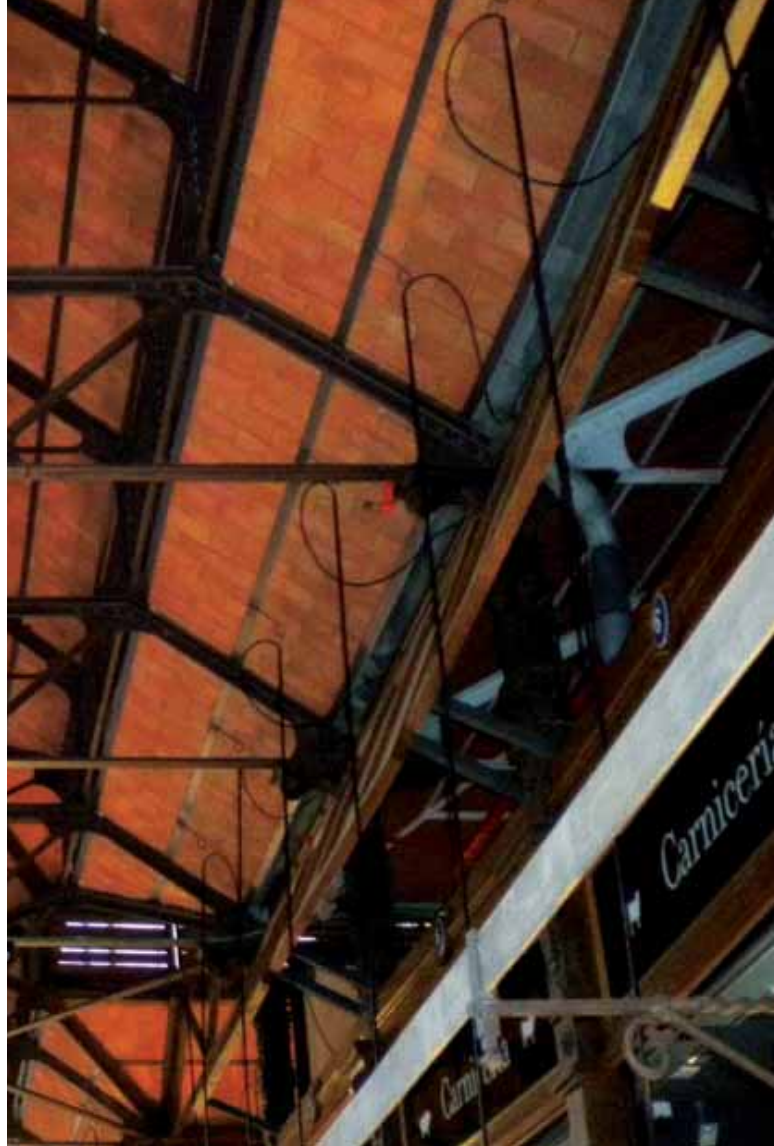
1

1. Se han trasladado la mayoría de las instalaciones al suelo para dejar *limpia* la estructura de columnas y cerchas.
2. Foto de detalle: preparación del recalce de soporte.
3. Foto histórica de la fachada que da a la Cava de San Miguel.
4. Aspecto del mercado antes de su última rehabilitación.

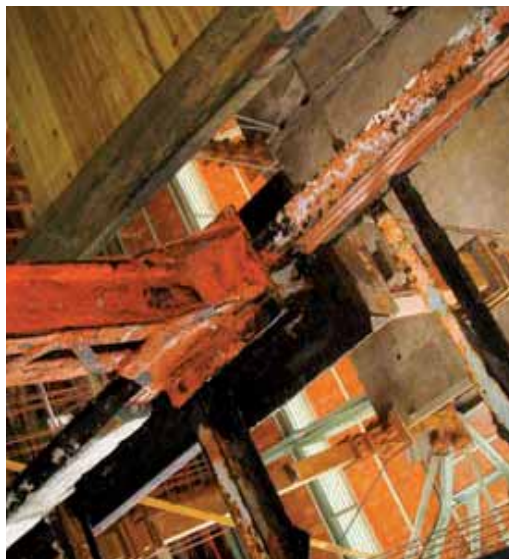
1

1. Apeo de columna hasta apoyar en el semisótano.
2. Recalce del soporte con colocación de angulares.
3. Extracción de columna para sustitución.

pueden soldar los apoyos. Hay que inventar una suerte de abrazaderas metálicas, tomadas con tornillería, que sujetan la columna y transmiten las cargas al suelo por medio de perfiles cuadrados fijados a estas abrazaderas, que constituyen una pequeña estructura piramidal que se puede montar y desmontar. Con sistemas parecidos de apeo artesanal que el aparejador va diseñando y encargando conforme se encuentra con nuevos problemas, se consigue actuar sobre la gran estructura sin poner en peligro la estabilidad del edificio. El oficio de cerrajería alcanza un peso

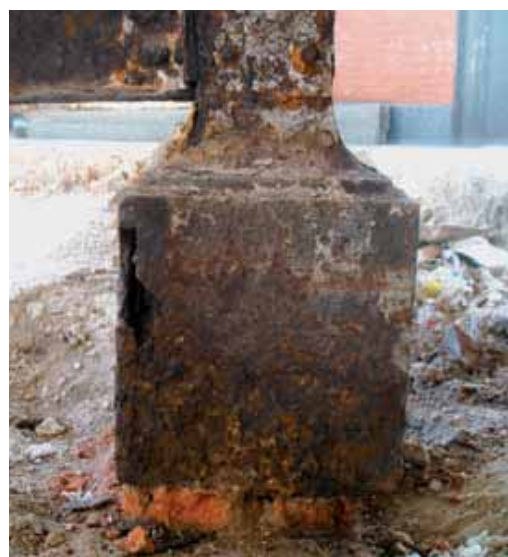
4

En origen, la evacuación de aguas de la cubierta se producía por el interior de los soportes. Esto y el aporte intensivo y continuado de agua con sal procedente de las pescaderías explica el enorme deterioro de los apoyos de las columnas. “Las cerchas, en cambio, se encontraban en buen estado. No se intervino en la cubierta más que para repasos y salidas de gases o lucernarios”, apunta García Echeveste.

4. Detalle de corrosión de la base del soporte.
5. Sección S-N, donde se aprecian el semisótano y las calles.
6. Planta baja, con la distribución de manzanas.

Utilización de protección catódica mediante ánodos de magnesio para contener la corrosión de las columnas de fundición y la estructura de acero laminado.
