# Rehabilitación urgente de la cúpula de La Laboral

- **Proyecto:** Obras de mantenimiento, conservación y rehabilitación de la cubierta de la iglesia de la Laboral, Ciudad de la Cultura.
- **Autor del proyecto:** Lumo Arquitectos, S. L. P.

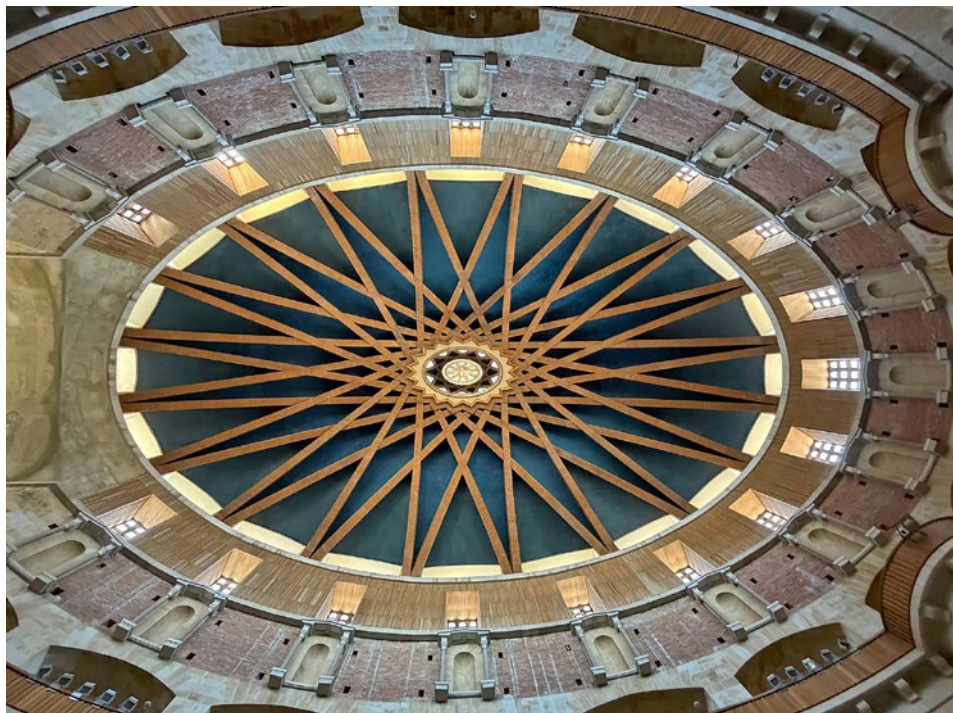
↑↑ Detalle de la cúpula [foto de A. S.].

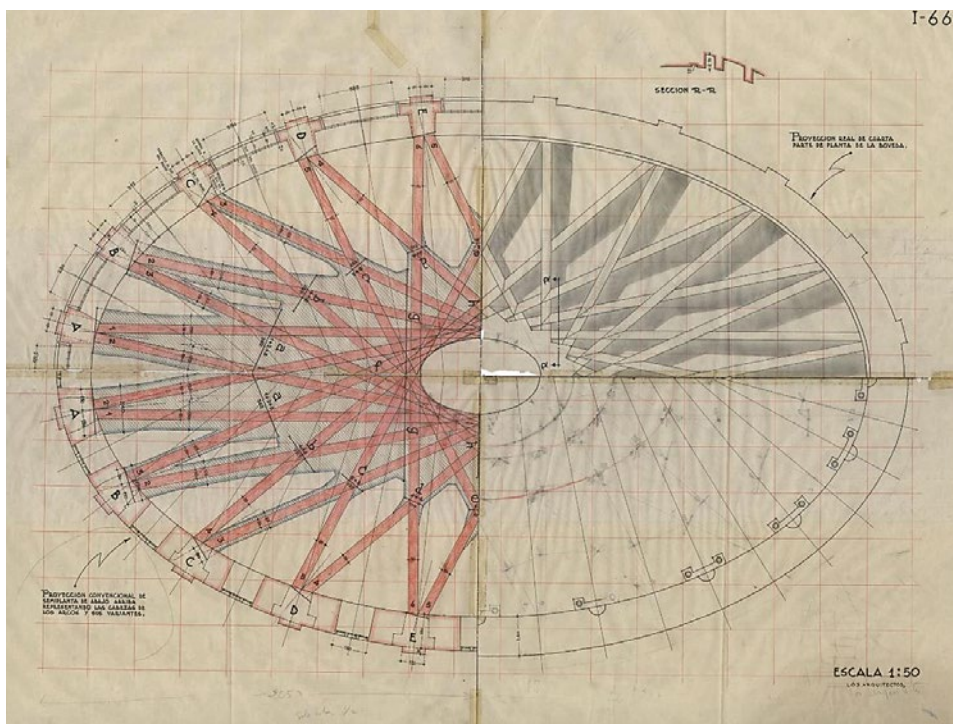
↑ Anillo exterior, arcos cruzados y el óculo desde se eleva la linterna

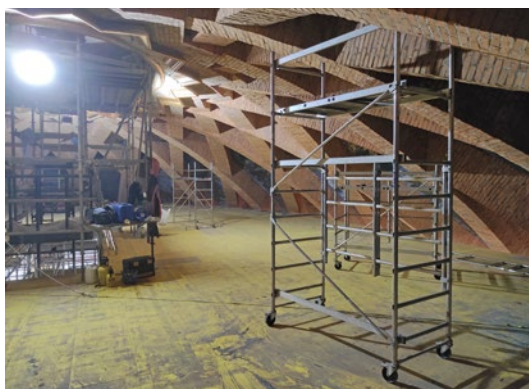
← Andamiaje interior.

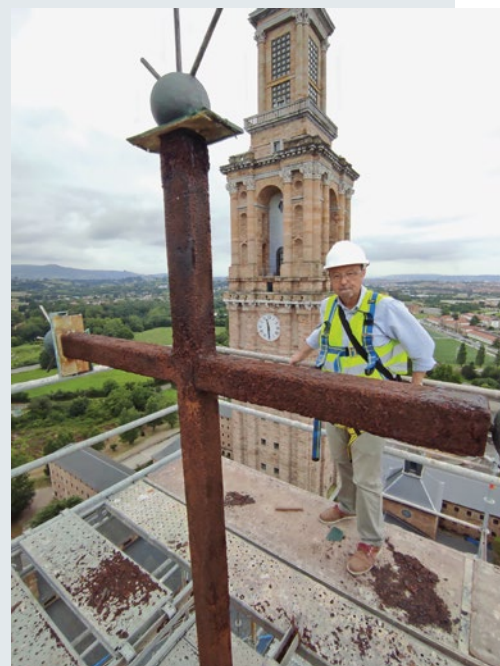
↑ Santiago en el andamiaje sobre la Linterna de la iglesia de La Laboral.
