## PLAZA MAYOR DE MADRID

# ALGO MÁS QUE UN LAVADO DE CARA

LA PLAZA MAYOR DE MADRID HACE TIEMPO QUE NO LUCE COMO EN SUS MEJORES AÑOS. POR ESO ESTÁ SIENDO SOMETIDA A UNAS OBRAS DE MEJORA QUE ESTÁ PREVISTO FINALICEN EN MARZO DE 2016, JUSTO UN AÑO ANTES DE SU CENTENARIO.

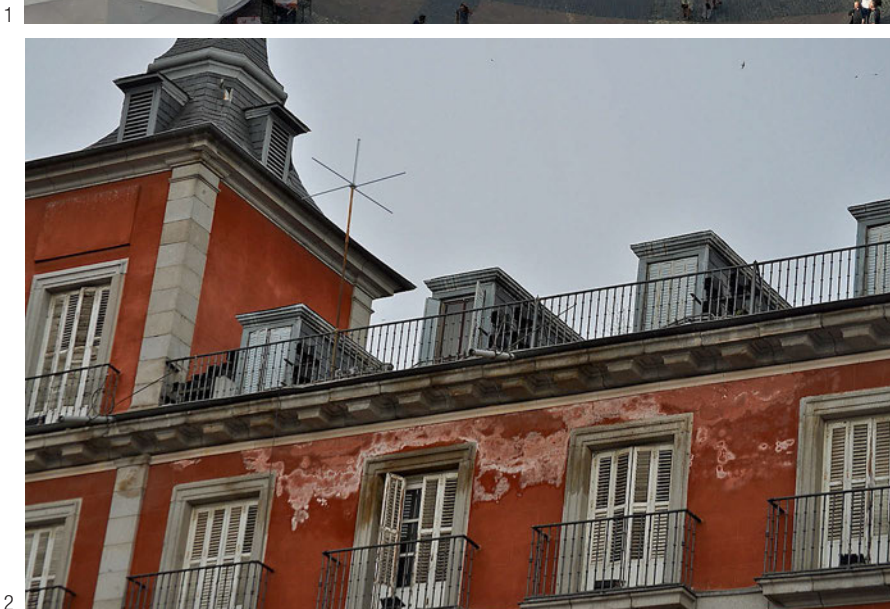
Las fachadas tenían deficiencias en zonas puntuales debido a humedades, provocando eflorescencias y deterioro del revoco en las zonas inmediatamente inferiores al alero o balconadas. El revestimiento de las fábricas (un revoco a la cal pigmentado en color granate realizado durante la intervención de 1988-89) se mantiene en buenas condiciones, con ligera decoloración en algunas zonas. Los

1. Panorámica de la plaza Mayor durante las obras.  
2. Casa de la Carnicería antes de la intervención.

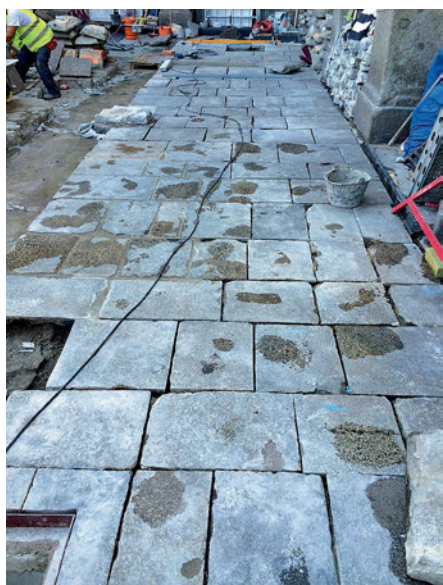
3

3. Recolocación de solado en zona de respeto.
4. Ejecución de nuevo revoco a la cal.
5. Imagen de una esquina de la plaza con la fachada ya recuperada.

En este apartado, la intervención pretende garantizar las mínimas condiciones de seguridad y uso, hoy claramente desvirtuadas. Bajo la zona de respeto se incluyen las actuaciones necesarias para la creación de una zanja perimetral para el alojamiento de instalaciones, sobre la que también se realiza solera con pendiente hacia los imbornales, lámina impermeabilizante geotextil y capa de asiento para recibir el enlosado.
