CONTART 2016. La Convención de la Edificación
20 - 22 de abril de 2016; Granada (Spain): Colegio Oficial de Aparejadores y
Arquitectos Técnicos de Granada. Consejo General de la Arquitectura Técnica
de España, p.233-244

LA INVESTIGACIÓN A TRAVÉS DE LAS INTERVENCIONES:
ESTUDIO CONSTRUCTIVO DE LA ANTIGUA IGLESIA DE
SAN FRANCISCO EN HUÉSCAR

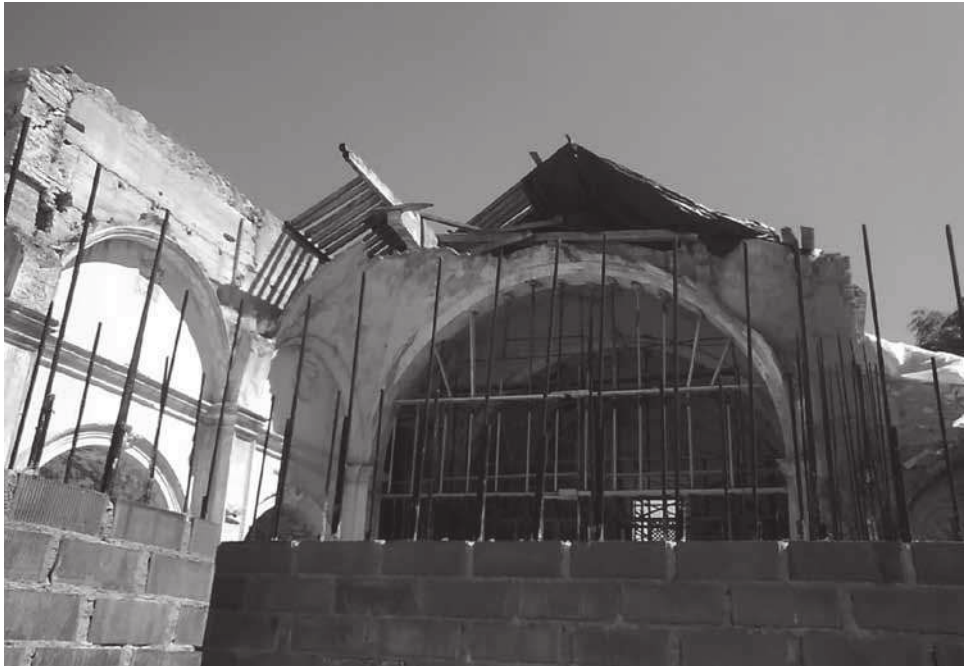
En 1995 se pretende reconvertir las ruinas en una promoción de viviendas unifamiliares, siendo impedido por la Consejería de Cultura. La falta de mantenimiento y el abandono provocó las filtraciones en la cubierta que desembocaron en el colapso parcial del inmueble en 1999, afectando principalmente a la mitad norte del edificio. El Ayuntamiento se hace con la titularidad del inmueble incluyéndolo en la unidad de actuación A12 y catalogándolo como uno de los 8 edificios histórico-artísticos del municipio. Sin embargo, la Junta de Andalucía no lo incluye en su catálogo de BIC, derivando la responsabilidad de su mantenimiento al Ayuntamiento como propietario. En el PGOU de 2011 de la localidad se propone el inicio de los trámites de estudio para su declaración como BIC si procediera.

Figura. 2 Vista del estado previo desde la desaparecida cabecera. Foto del autor.

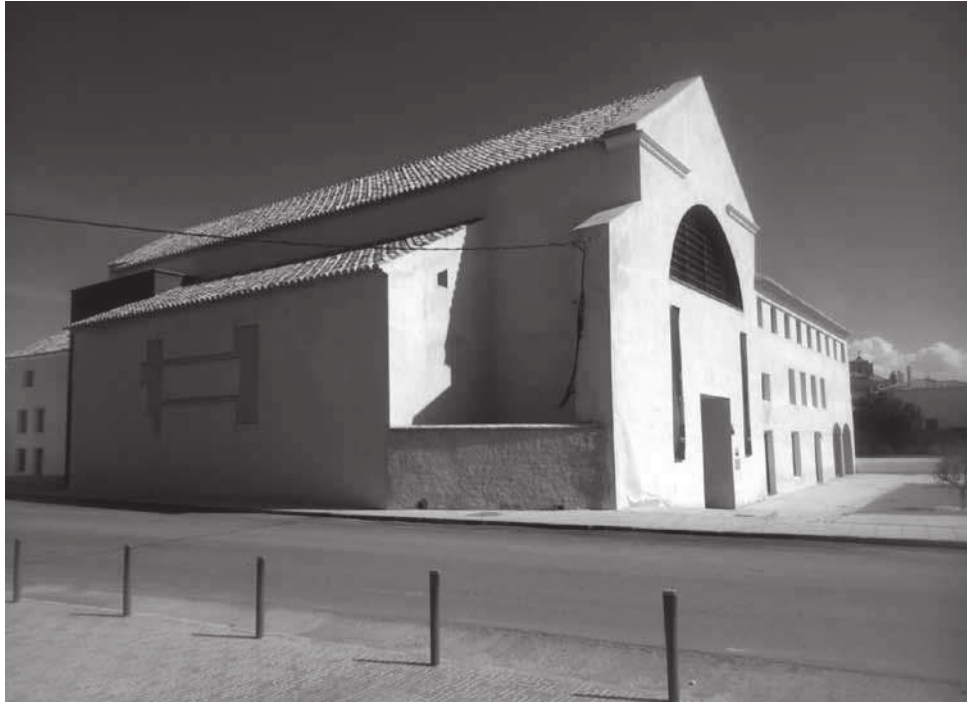
Figura. 3. Vista general del estado rehabilitado. Foto del autor.

El proyecto y posterior intervención de reconstrucción y rehabilitación tuvo como objetivo recuperar el edificio con la misma geometría y soluciones constructivas originales pero empleando materiales y medios actuales [4].

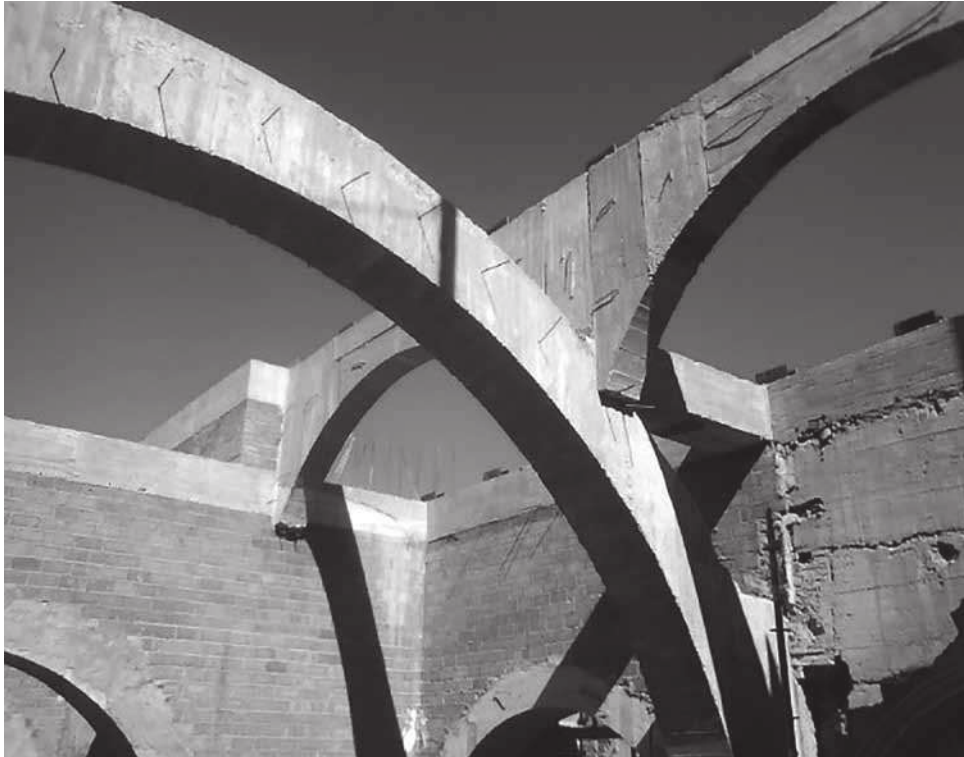
Figura. 4. Vista parcial del nuevo sistema de arcos de hormigón armado. Foto del autor.

Los arcos perdidos se reconstruyeron en hormigón armado empleando para ello cimbras realizadas con camones de madera con un entablado en su cara superior. El encofrado lateral se realizó con tableros atirantados con latiguillos de acero. Las cimbras se nivelan y apuntalan en sus apoyos comprobando la verticalidad de los costados antes del vertido del hormigón. El hormigonado se realizó con ayuda de la grúa torre y con equipo de bombeo según zonas.

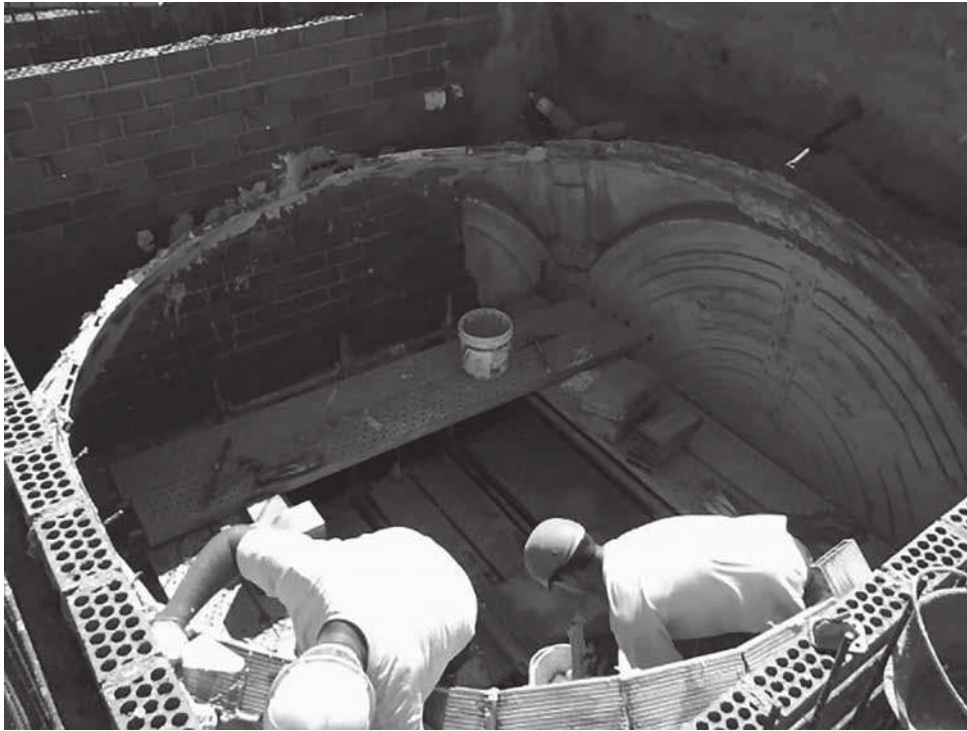
Figura. 5. Tabicado de la bóveda vaída de la 3ª capilla Oeste. Foto del autor.

Se reconstruyó aprovechando la estructura andamiada de apeo. Se realizó sin cimbra mediante tabicado de doble hoja. Para ello se calculó el centro de la capilla y el diámetro de la esfera que la genera por intersección de las diagonales a la altura de sus arranques.

Se marcaron en los 4 paramentos las semicircunferencias que corresponden a la intersección de la superficie de la esfera con la pared, practicando una roza en las mismas con objeto de empotrar en los muros la fábrica tabicada. Mediante un cable con longitud fija atado al centro calculado y un tope en el extremo que sirviera de comprobación de la curvatura, se fue realizando el tabicado, empezando por las pechinas. Se fueron completando vueltas y doblando el tabique contrapeando las hiladas para impedir la coincidencia de las juntas. Ambas hojas se solidarizaron entre sí con pasta de yeso. Una vez cerrada la clave se procedió por el trasdós a su revestido con tendido de yeso incorporando una malla de fibra de vidrio. Los senos de la bóveda se rellenaron hasta $1/3$ de la altura de la bóveda con mortero de yeso y arena. Por el intradós se enluciría de yeso con posterioridad.

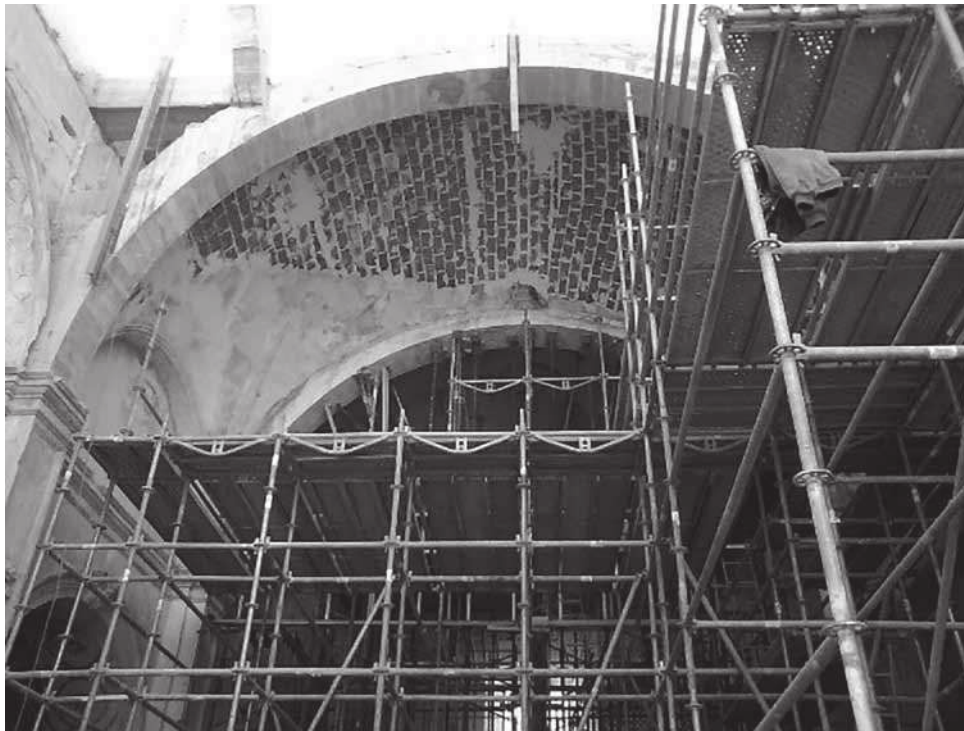
Figura. 6. Reconstrucción de la bóveda vaída de la 3ª crujía. Foto del autor.

Esta bóveda si se ejecutó con cimbra para facilitar y agilizar su proceso debido a su mayor dimensión. Se calculó su correcta curvatura mediante la medición de sus diagonales y posteriormente se construyó una cimbra trasladable con el radio de curvatura adecuado y una longitud equivalente a la distancia entre arcos fajones. La guía se fue desplazando sobre la plataforma andamiada de apeo, siguiendo la directriz de los arcos fajones conforme se iban tabicando las hiladas. Al mismo tiempo se iba realizando el doblado de la segunda hoja y el refuerzo del trasdós con malla de fibra de vidrio y tendido de yeso.
