Rehabilitació de la lluernia del Mercat de la Independència de la Terrassa

Una **intervenció complexa** i amb importants reptes

Autors del projecte i directors d'obra

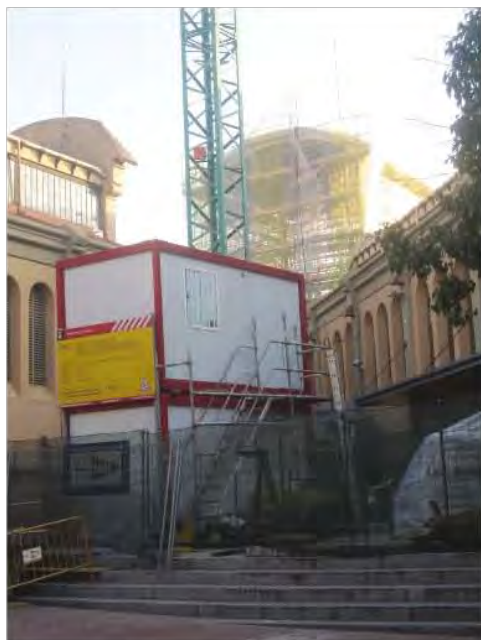
Amb el pas del temps i amb poc manteniment, al llarg dels anys aquesta lluernia va sofrir una degradació força important
