Born Centre Cultural

Rehabilitació de l'edifici del mercat, estructura d'obra nova, arquitectura interior i instal·lacions

Francisco Javier Pazos i Joaquim Maria Pàmies

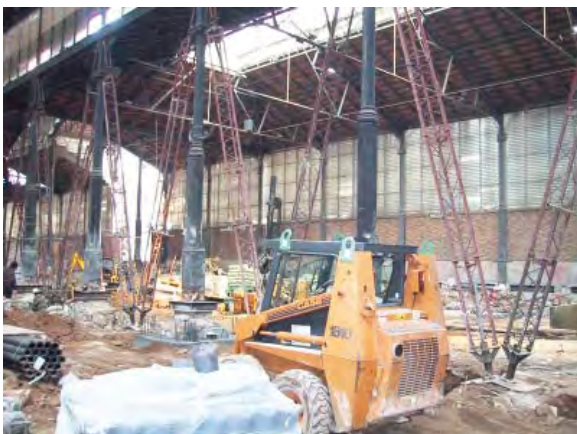
ESTINTOLAMENT DELS PILARS

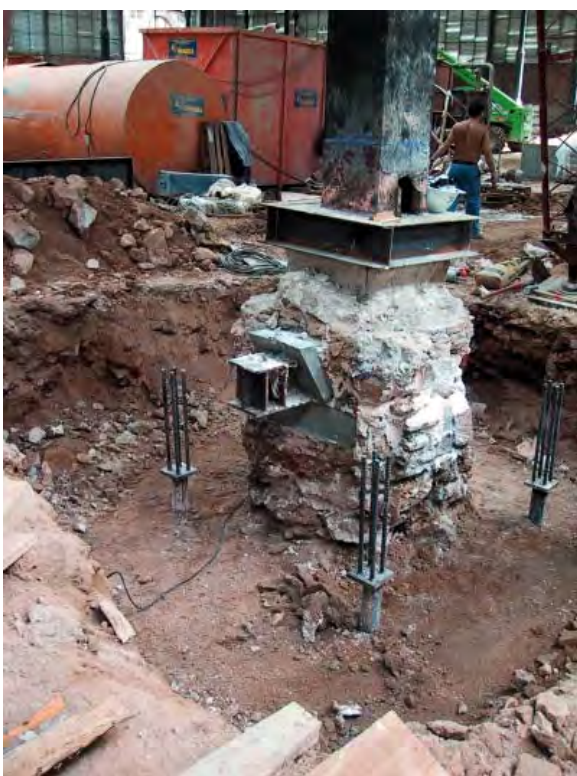
RECALÇAMENT DEL
PILAR

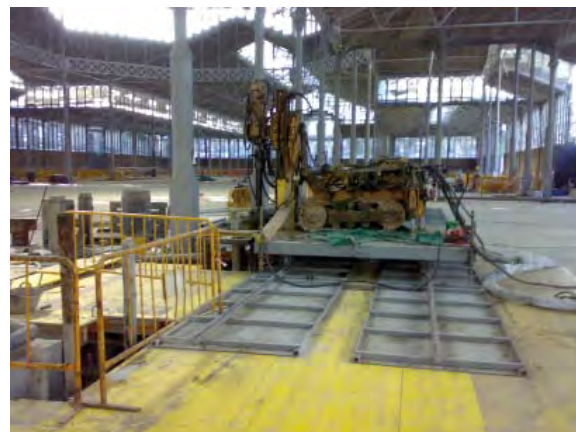
REFORÇ DELS
ENCEPS

- Les operacions de micropilotatge pel reforçament dels enceps construïts inicialment en la primera operació de descobriment del jaciment. Aquesta operació, va requerir preveure sistemes especials per l'evacuació de la beurada sense afectar al jaciment, i la utilització de maquinària i sistemes auxiliars adients per treballar amb les limitacions que imposava la plataforma de treball de fusta.

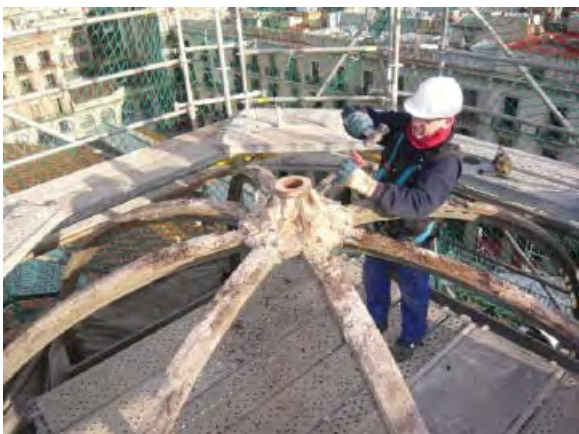
Els principals elements de fosa foren: pilars, nusos pilar-canal, bigues canals, cartel·les, fusteries, elements de la llanterna, escala de cargol d'accés a coberta, escales i passarel·les de coberta, baranes i elements ornamentals. El projecte recollia diferents plànols indicant les patologies observades, decidint les peces que es reparaven o les que exigien la seva substitució.

Els treballs previs van consistir en la realització de proves i assajos, per a comprovar la compatibilitat de la fosa amb la soldadura i la seva fiabilitat. Aquestes proves van donar com a resultat que la fosa existent era de baixa qualitat i que el sistema d'unió per soldadura no oferia suficient garantia. Per tant vam decidir que tots els elements estructurals de fosa que estiguessin fissurats o trencats es substituïrien per peces noves. Això comportà que, una vegada sorrejats els elements de fosa, ens obligava a un replantejament del projecte inicial a partir de la detecció dels diferents elements a substituir o a reparar.

RESTAURACIÓ DELS ELEMENTS DE FOSA

A més de l'estintolament previ, el procés fins arribar a substituir cada peça de fosa va resultar llarg i laboriós. Havíem de procedir al desmuntatge de les que conservaven intactes les característiques originals per utilitzar-les com a models; es van haver de realitzar els seus contramotlles i models de fusta al taller del modelista. Posteriorment a la foneria es procedia a la seva reproducció, per finalment mecanitzar-les a taller. La recepció a l'obra consistia en una inspecció visual i el seu control dimensional, el seu etiquetatge i classificació, tot mitjançant unes fitxes de seguiment i albarans de recepció i lliurament. Tot aquest procés estava planificat amb precisió perquè va abastar més de dues mil cinc-centes peces, pertanyents a més de 120 tipologies diferents.

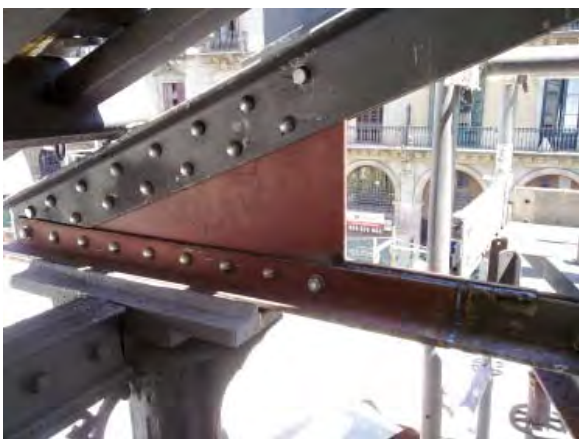
Durant la restauració, reparació i el reforç d'encavallades, gelosies, etc.. d'acer vàrem detectar diferents patologies després de realitzat el sorrejat, sent la més significativa la pèrdua de secció dels elements estructurals. Això obligava a tallar i soldar nous elements als trams deteriorats. Aquesta operació exigí un curós estudi dels estintolaments necessaris, decidint els punts de tall en funció del treball mecànic dels elements.

RESTAURACIÓ DE L'ACER

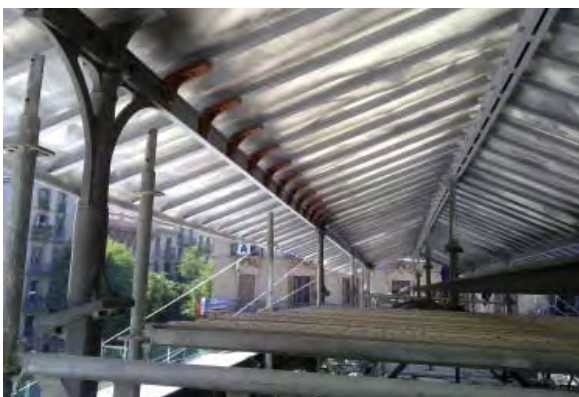
INTERVENCIÓ A LES LLUERNES

Amb la finalitat de tancar les quatre naus laterals es van projectar noves lluernes sota les existents, que preserven la il·luminació zenital original. Aquestes es van enlairar uns 50 cm per encabir els sistemes d'evacuació de fums. La restauració de les lluernes existents comportà la intervenció als elements de suport de fosa i d'acer laminat, canviant el tipus de vidre.

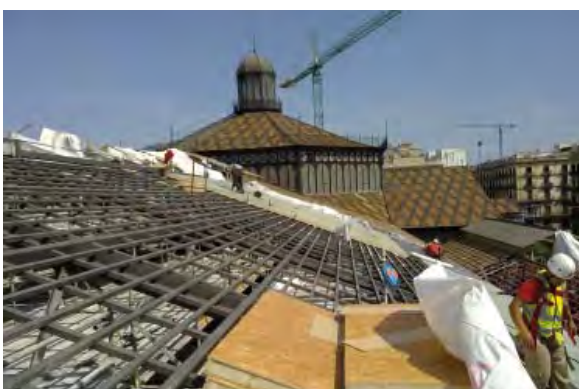
SUBSTITUCIÓ DE LA COBERTA

La intenció de reutilitzar les teules existents va resultar impossible, donat que el temps havia fet conèixer diferents tipologies degut a reparacions parcials, resultant que moltes d'aquelles no eren originals i sovint presentaven desperfectes importants. Preservar la cal·ligrafia romboïdal original utilitzant noves teules, va exigir un replanteig precís. Vam realitzar diferents mostres de teules per arribar a la coloració desitjada.

La substitució total de la coberta també va requerir d'un estudi previ i una acurada planificació degut a les exigències que imposava la naturalesa del jaciment arqueològic. Així, per tal d'evitar que es mullés, es va crear un sistema de desmuntatge de la coberta (teules, llates, cabirons i part de les corretges), combinat amb la instal·lació d'uns tendals tensats de mides variables en funció de l'espai a cobrir.

L'estructura portant es va protegir davant el foc amb pintura intumescent. Els panells de la coberta foren de tipus sandvitx d'onze centímetres de gruix, sobre els que es va instal·lar un sistema de doble làmina impermeable transpirable, i doble enllatat, per tal de rebre les teules vidrades. Aquest sistema minimitzava el risc de filtracions.
