MONASTERIO DE SANTA MARÍA LA REAL
DE VALDEIGLESIAS, EN PELAYOS DE LA PRESA

MONASTERIO DE SANTA MARÍA LA REAL DE VALDEIGLESIAS

LA RECUPERACIÓN DEL MONASTERIO MÁS ANTIGUO DE MADRID SIGUE ADELANTE, CASI ININTERRUMPIDAMENTE, DESDE 2014. ORGANIZADA EN DIFERENTES FASES, ESTA RESTAURACIÓN HA ACTUADO EN DISTINTAS ZONAS DEL COMPLEJO, CONSOLIDADO MUROS Y OTROS ELEMENTOS DE SUS ESPACIOS. LAS SIETE ÚLTIMAS INTERVENCIONES, DE 2019 A 2025, HAN IMPLICADO DESDE LA NAVE Y LA PORTADA DE LA IGLESIA HASTA EL REFECTORIO, PASANDO POR LOS MUROS DEL TRANSEPTO O DE LA CILLA.

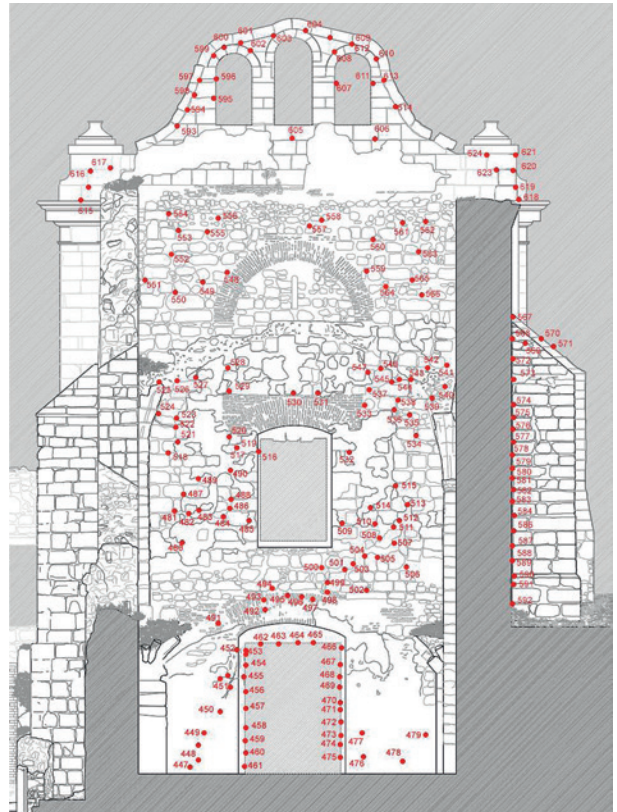
2

ALZADO INTERIOR DE LA FACHADA DE LA IGLESIA CON LAS INYECCIONES REALIZADAS.

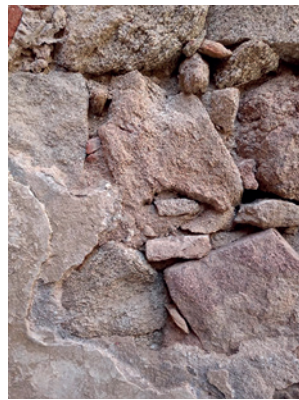
3

1. Vista desde el sur del complejo monástico. La Iglesia está situada al norte.
2. Arcos en la zona del claustro, datados en la época románica del conjunto.
3. Estado de la piedra antes de la restauración en el muro norte del transepto.
4. Las mismas piezas consolidadas después de la actuación.
5. Apeos en los arcos de la capilla ochavada, restaurada en la fase 6.
6. La misma capilla tras la rehabilitación, con la anastilosis de una columna.

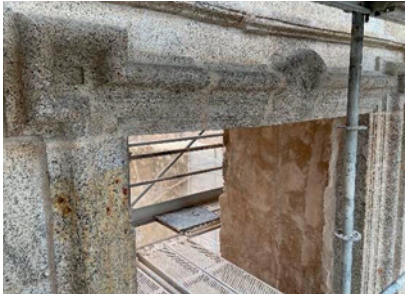
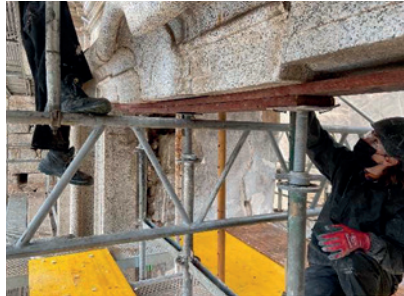
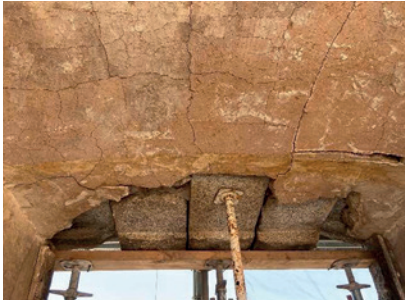
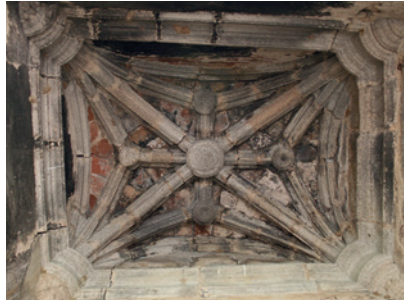
1. Página anterior: encuentro de la columna geminada adosada con el muro de la nave de la Iglesia.
2. Apuntalamiento de pieza de dintel en la fachada del templo.
3. Otro apuntalamiento similar de un sillar, todos en la fase 3.
4. Apuntalamiento en uno de los huecos.
5. Bóveda de la capilla, restaurada en fase 4, junto al muro Norte del transepto.
6. La crujía sur del claustro, restaurada en fases anteriores.

“En la portada de la Iglesia, por ejemplo, se procedió al apuntalado de los diferentes sillares que conforman el dintel

de los huecos. Para ello se emplearon puntales telescópicos y gatos hidráulicos”. Sigue Moralo Iza: “Tras su apuntalamiento se procedió a un minucioso vaciado de las juntas y huecos entre estas piezas y las de los sillares inmediatamente superiores, que también se encontraban ligeramente desplomados”. Luego, mediante palancas y acuñaos de madera, se consiguió corregir en buena medida los desplomes de esos sillares superiores. “Posteriormente, se procedió al movimiento de las piezas de los dinteles, mediante el empleo de gatos hidráulicos, trácteres de cadena y acuñaos de madera, consiguiendo lle-

var los sillares adovelados de los dinteles a su lugar original”.
