La Casa Sabater de Girona

La rehabilitació d'un edifici modernista de l'any 1914, la Casa Sabater

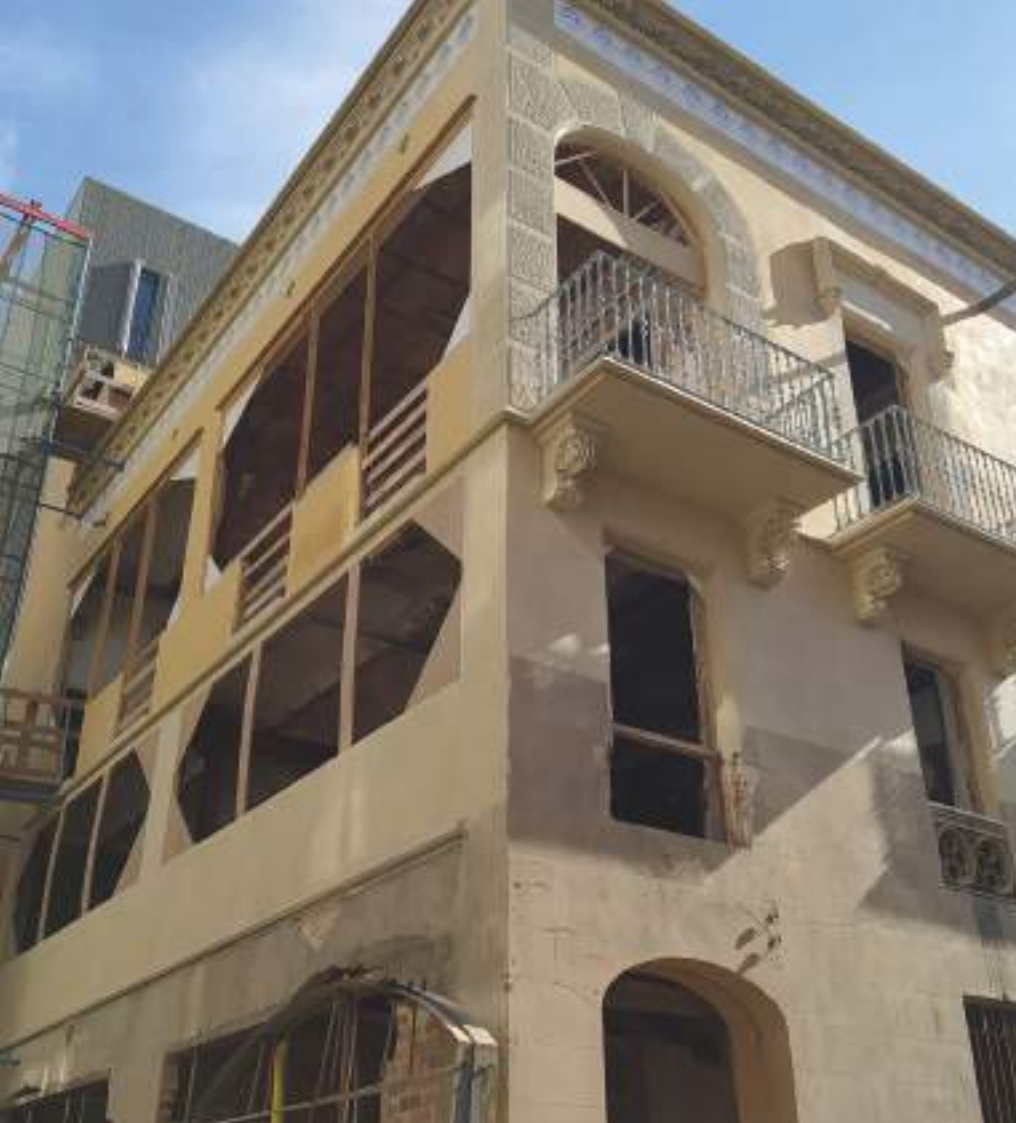
Imatge del procés de rehabilitació de la façana.
Fotografia: David Giró.

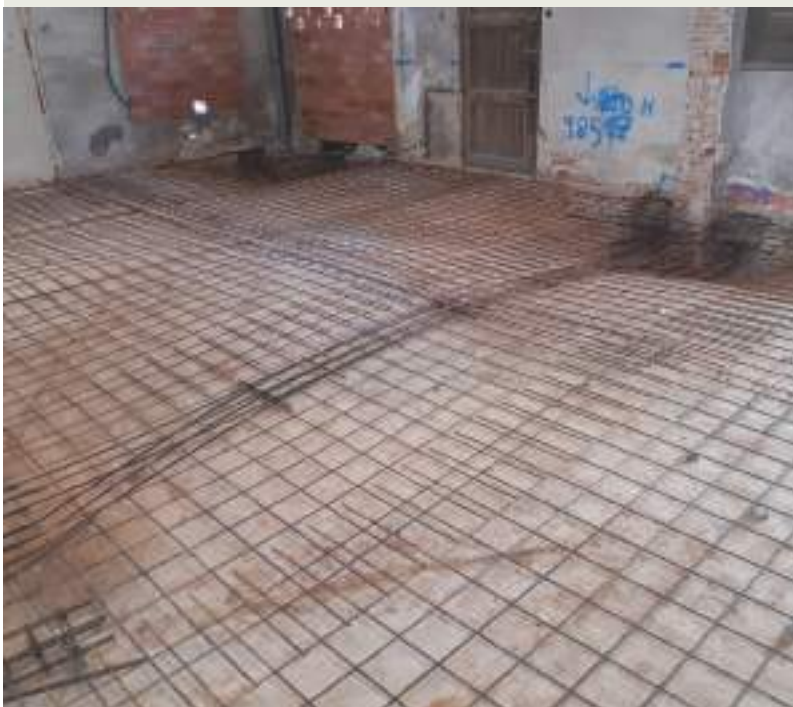
Procés de reforçament de les voltes del soterrani.
Fotografia: David Giró.

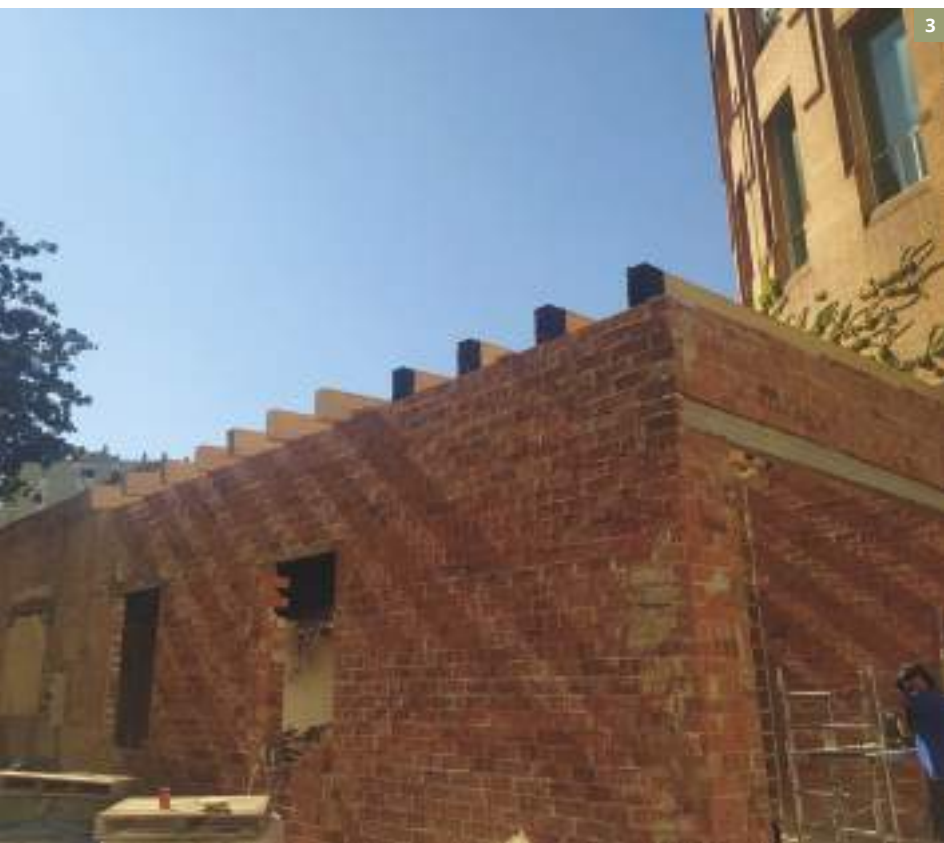
1. Estintolament del mur de càrrega, integració dels pilars i jàsseres.
2. Resultat de l'estintolament del mur de càrrega.
3. Ampliació posterior del taller Reine.

de planta baixa per obtenir l'espai diàfan que el local requeria. La paret, de pedra, transmetia les càrregues de dues plantes superiors i de la coberta, amb els corresponents reforços estructurals realitzats en la fase inicial de l'obra, fet que condicionava completament la seqüència d'execució.

La solució va consistir en la introducció d'un pòrtic metàl·lic de perfils HEB, executat seguint un procés constructiu estrictament seqüenciat per garantir la seguretat estructural en tot moment:

1. Preparació de l'entorn i la zona de treball.
2. Apuntaments provisionals dels sostres de planta baixa i de les voltes de la planta soterrània.
3. Obertura de cales per inserir els perfils de suport dels pilars, a la base del mur.
4. Tall del mur amb disc de diamant per integrar els pilars HEB sense afectar l'estabilitat del conjunt.

5. Col·locació de les jàsseres HEB a banda i banda del mur.
6. Muntatge dels suports i punts de descàrrega del mur sobre els nous pòrtics, preveient en aquesta fase els passos per a les instal·lacions de ventilació i climatització entre les diferents sales del local.
7. Control de qualitat de les soldadures per laboratori acreditat.
8. Enderroc del mur de càrrega per fases controlades, amb gestió de la runa per no sobrecarregar el forjat de planta baixa.
9. Ignifugat final de l'estructura de l'estintolament.
