**El castillo de Benabarre:  
la recuperación  
de una fortaleza,  
tras veinte años  
de trabajos de  
conservación y  
restauración**

## Castillo de Benabarre

## Historia arqueológica del castillo de Benabarre

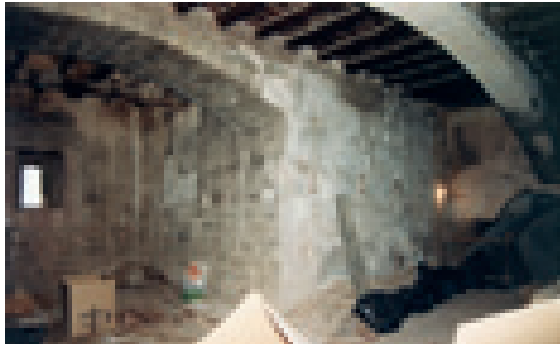
Antigua iglesia, previo a la intervención y tras la intervención, zona bajo coro

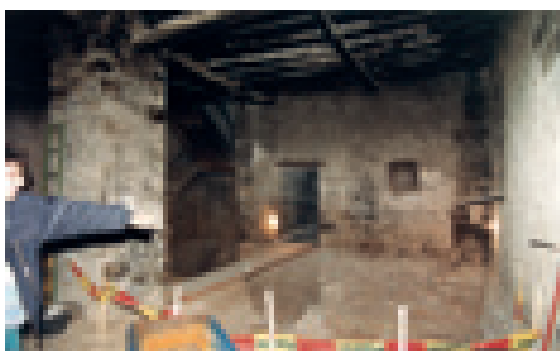
Antigua iglesia, estado previo a la intervención, acondicionado para acuartelamiento

reutilizó su espacio como lugar para acuartelamiento de sus tropas; procediéndose a subdividirlo en pisos e incorporando escaleras y pasos, a costa de reventar muros y arcos, para conseguir así el máximo aprovechamiento posible. Es por ello que, en la restauración de los restos de la antigua iglesia, se consideró conveniente dejar constancia del uso militar que tuvo el edificio y que tan vinculado estuvo a la fortaleza.

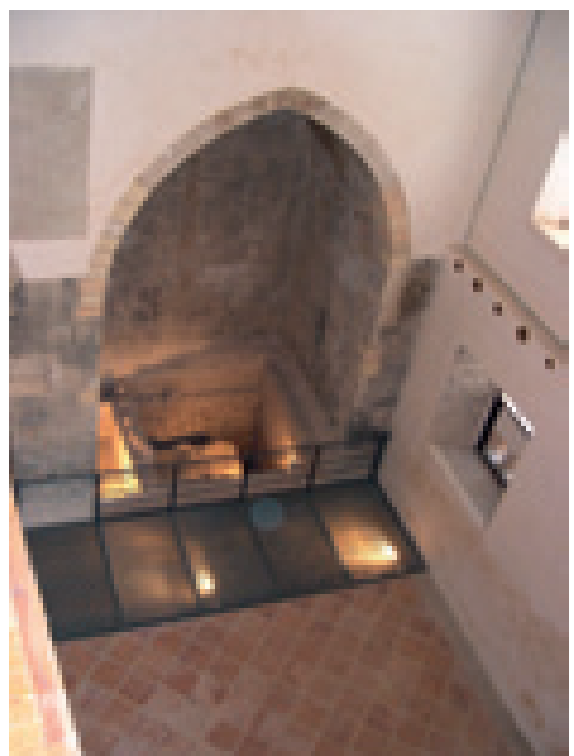
Antigua iglesia, tras la intervención, espacio medieval, localización de huecos y apoyos de estructuras, constancia de su anterior uso militar y catas arqueológicas

grándose las pinturas ornamentales y de despiece que tuvieron las bóvedas. A su vez quedan remarcados en sus muros los elementos que sirvieron de apoyo a los forjados de madera, así como la localización de las aperturas y pasos practicados en sus muros. Este criterio, casi arqueológico, permite dar lectura de la doble funcionalidad que tuvo a lo largo de su historia. Sus huellas y cicatrices que se han dejado visibles dan testimonio del uso alternativo. Esta radiografía de su historia se completa en planta baja con las catas arqueológicas que permiten dejar a la vista las construcciones anteriores al edificio medieval, y que en su momento sirvieron también de base para el apoyo de las construcciones posteriores.

ornamentales de la clave, nervaduras y plementerías de las bóvedas de la iglesia. El mirador da frente al muro de cierre, que limita el tramo de la iglesia que se conserva, y en donde se pueden observar los huecos practicados para iluminación y ventilación de los diferentes niveles del cuartel, y los puntos de apoyo de los forjados que conformaban los pisos.

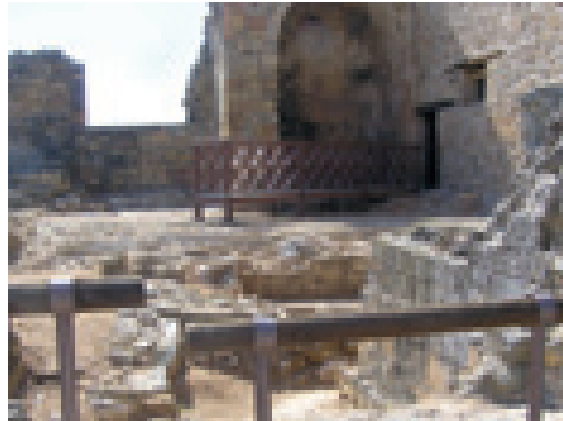
Zona arqueológica, arranque de muros, capilla y pasarela

La zona arqueológica de la iglesia medieval se completa al exterior, al dejar a la vista el arranque de muros que conformaban la nave central, y las capillas laterales entre contrafuertes, quedando así definida toda su planta original.

Para facilitar la visualización y la cercanía a estos restos, situados al interior y al exterior, se ha dispuesto de forjados y pasarelas, conformados con entramados metálicos, que se apoyan y vuelan sobre la excavación arqueológica realizada en las diferentes campañas de trabajo.

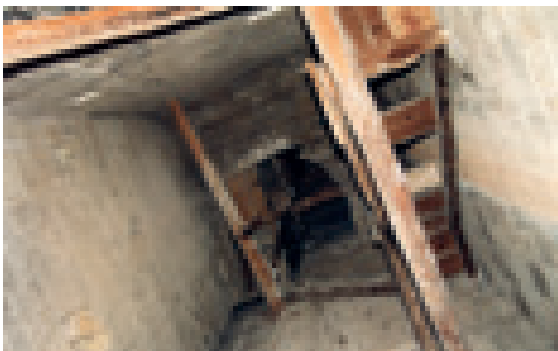
Interior de la torre campanario. Antes de la intervención

Otro elemento puesto en valor, previa consolidación de sus muros, ha sido la torre campanario situada a los pies de la nave de la iglesia. Se ha dotado de nueva escalera de zancas y peldaños de madera que se ha acomodado a los niveles y accesos de la anterior escalera y que permitía acceder, aparte de al campanario, al nivel del piso de la nave, dispuesto a modo de coro, en una de sus transformaciones. Este nivel por encima de lo habitual, de lo que sería

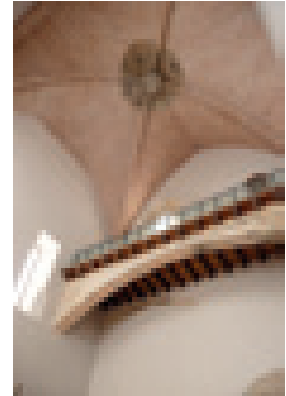
Arranque de bóvedas, hueco de acceso a coro previo a la intervención. Coro tras la intervención

un coro alto, nos permite contemplar el espacio interior del tramo de la nave de la iglesia que se ha conservado en pie, y aproximarnos a la traza y la labra del rosetón recuperado, y a las pinturas

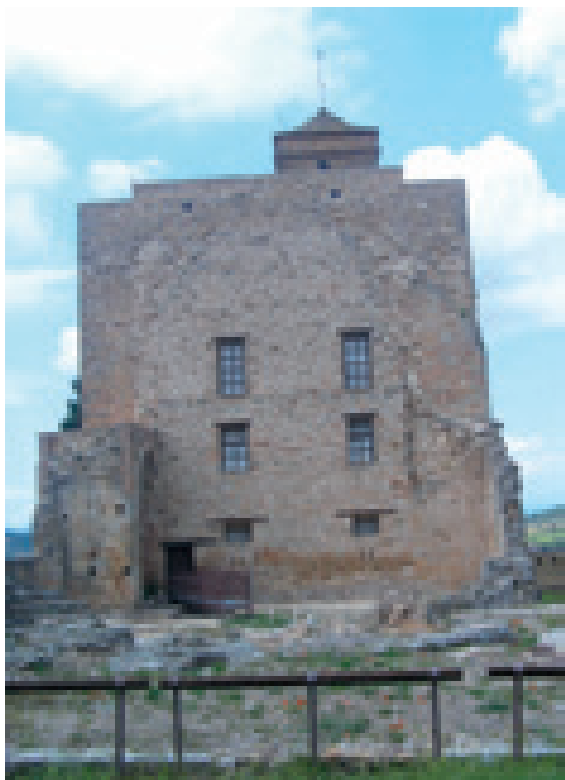
Volumen que permanece de la iglesia medieval. Cerramiento adaptado, en su momento, para uso militar

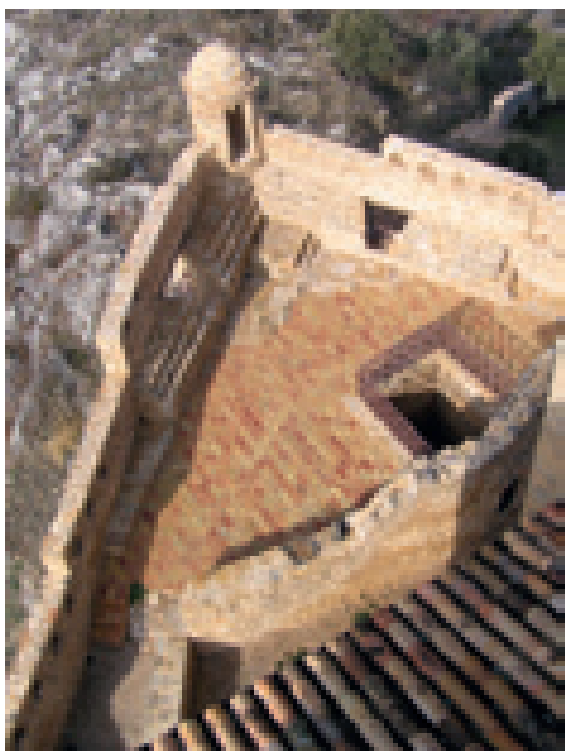
Restauración baluarte en pies de antigua iglesia, polvorín y troneras

Así, en el fuerte fusilero, se han restaurado y completado la torreta de vigía, garitones, aspilleras y troneras, que se encontraban arruinadas y que con el apoyo de documentación fotográfica histórica ha permitido dar forma, con criterio diferenciador y según su situación y época de construcción. Se han recuperado también los espacios que las ruinas habían dejado ocultos como son el aljibe, polvorín y baluartes, permitiendo de este modo su observación y contemplación.

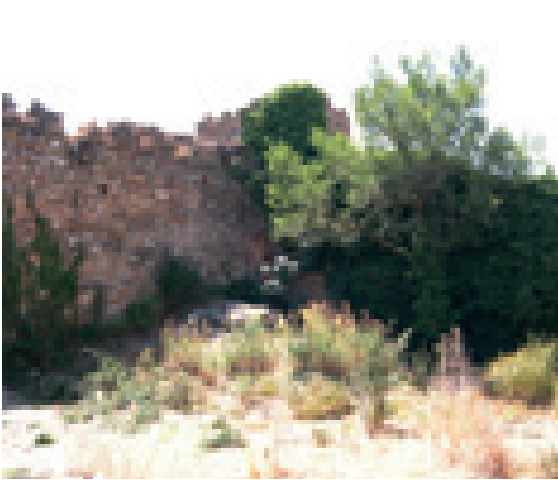
Recuperación de lienzos murados de la zona meridional

Los lienzos murados de la zona meridional fueron una de las partes más afectadas por la ruina, y en donde ha sido necesario consolidar y restituir parcialmente sus cotas de coronación, tanto de los lienzos de muralla, como de los

diferentes niveles internos que se acomodaban a la topografía del terreno, y que se fueron definiendo tras la excavación y seguimiento arqueológico. La poterna situada en la parte más

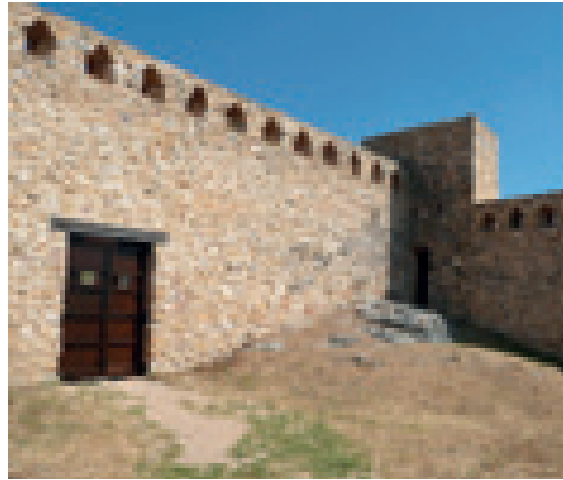
Consolidación y restauración de los lienzos de muralla del fuerte fusilero y fortaleza meridional
