# ENTRE EL CIELO Y EL SUELO

HIPÓDROMO DE MADRID

LA REHABILITACIÓN DEL HIPÓDROMO RESCATA LOS VALORES DEL PROYECTO ORIGINAL, DESVIRTUADOS Y PERDIDOS POR MODIFICACIONES POSTERIORES. CONSTRUCTIVAMENTE, CONLLEVA IMPORTANTES RECALCES, EL TRATAMIENTO DE LAS MARQUESINAS Y UNA RECUPERACIÓN DE OFICIOS TRADICIONALES.

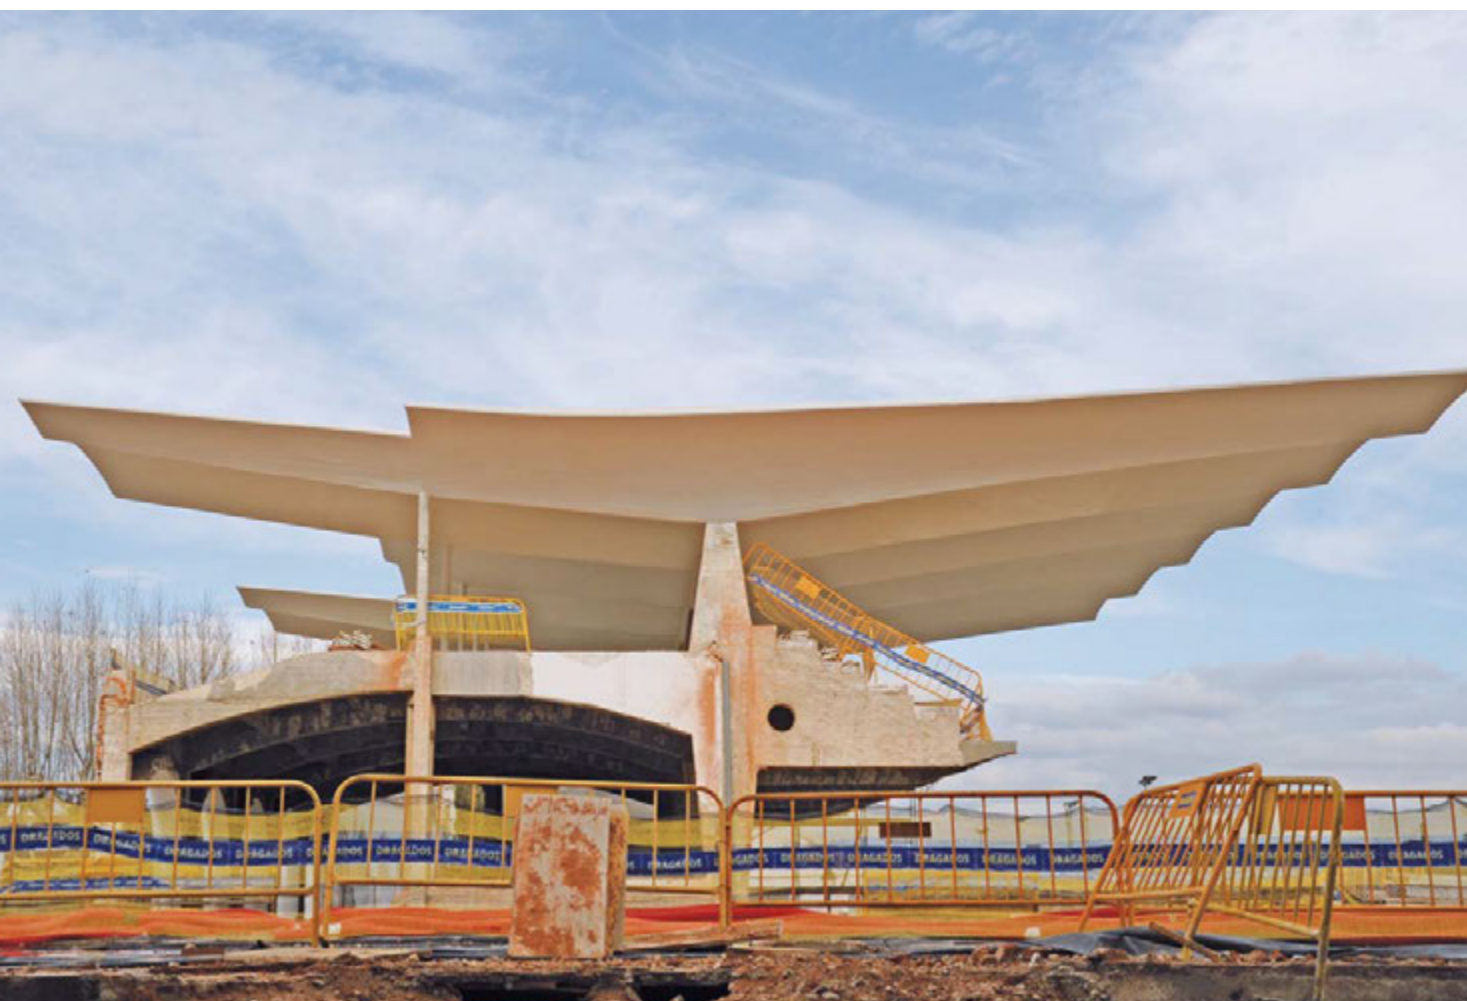
1

1. Imagen de la tribuna central, durante los trabajos de rehabilitación.

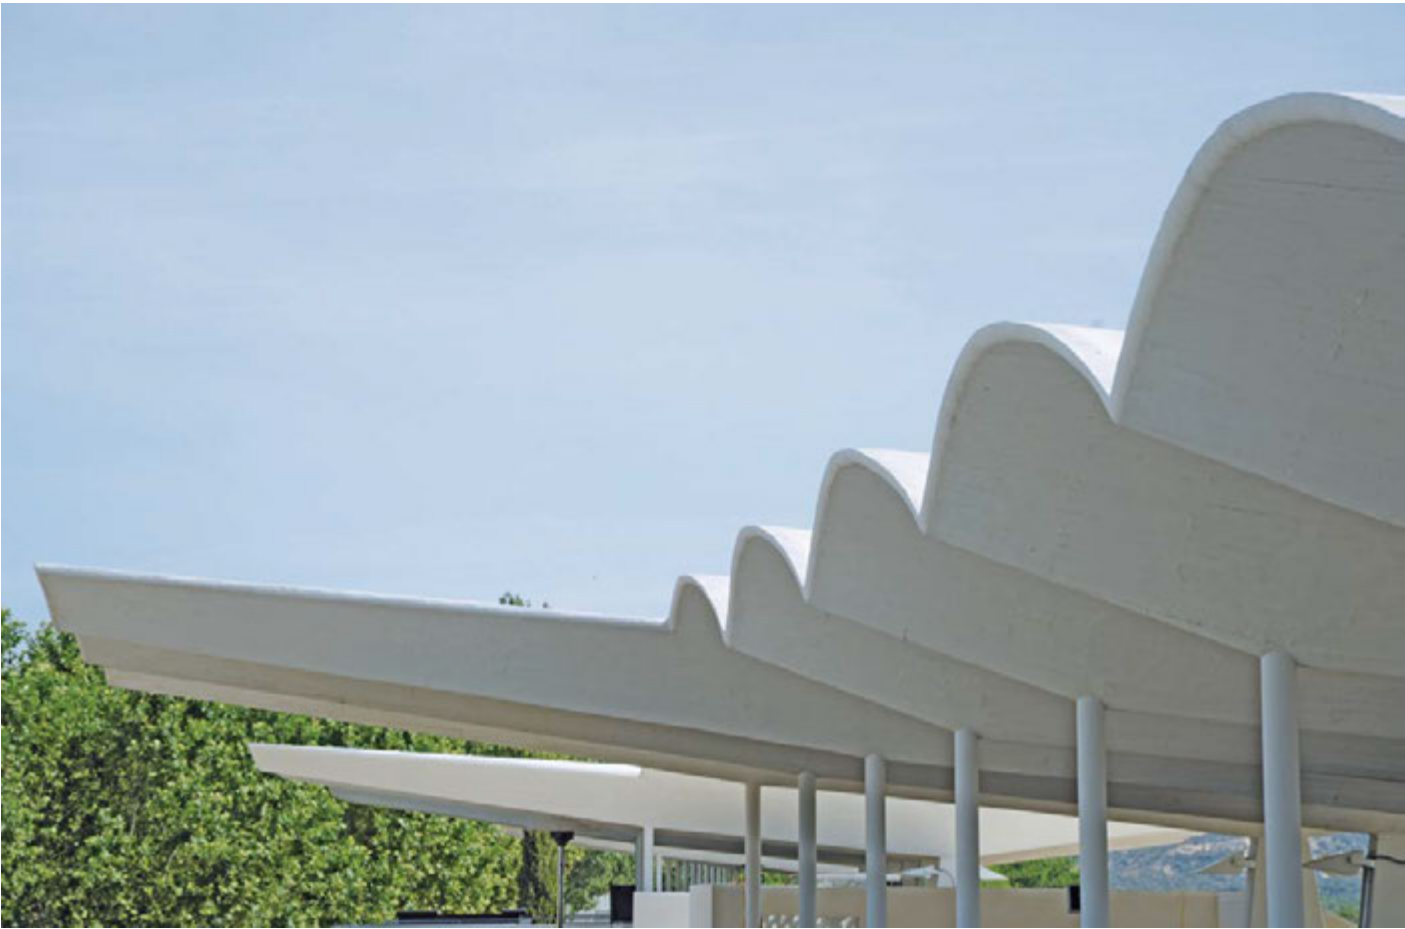
2

2. Vista de las marquesinas en voladizo.

tes”. La primera actuación que se realiza es la de las marquesinas. Lo explica la directora de la ejecución de la obra: “Las láminas de hormigón (de 6 cm de espesor en las puntas de los voladizos) se encontraban fisuradas en gran parte de la superficie y con importantes coqueras. Se eliminó toda la pintura inferior y la impermeabilización superior mediante hidrolimpiadora, para dejar vista la superficie de hormigón. Luego se abrieron con radial todas las fisuras, se sellaron y se realizaron taladros en el inicio, final e intermedio de cada una, colocando unas cánulas que servían para introducir la resina y para garantizar que se rellenaba toda la fisura”.

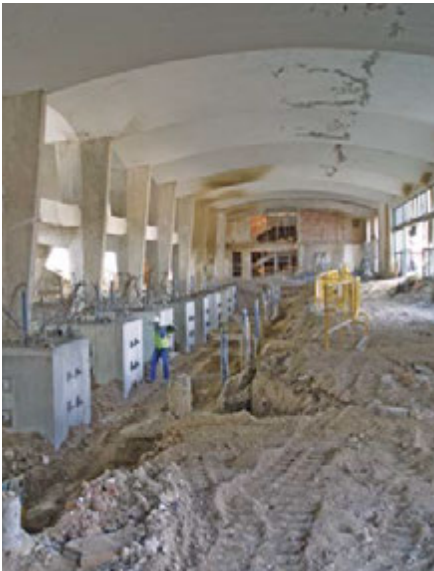
2

1. Vestíbulo tras la rehabilitación.
2. Recalces de la tribuna sur.
3. Reparación de la cara superior de las marquesinas.

Esto motiva su recalce mediante encepados con micropilotes. “No hay que olvidar”, comenta la directora de la ejecución de la obra, “que estas estructuras son de 1936 y fueron de las primeras construidas con hormigón armado”. Los trabajos de cimentación se efectúan desde el interior de los edificios, eliminando los forjados de los vestíbulos existentes para construirlos posteriormente.

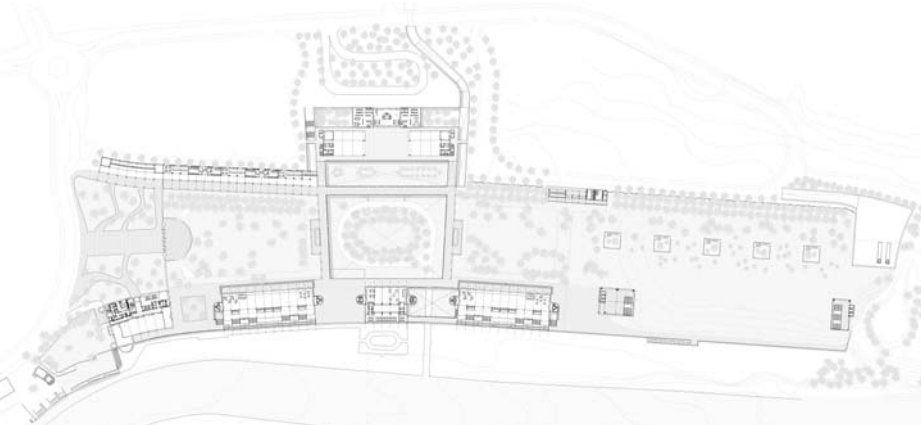
9

7. Sección transversal del conjunto, centrada en la tribuna.
8. Sección transversal, por la terraza anexa.
9. Planta de cota 0.

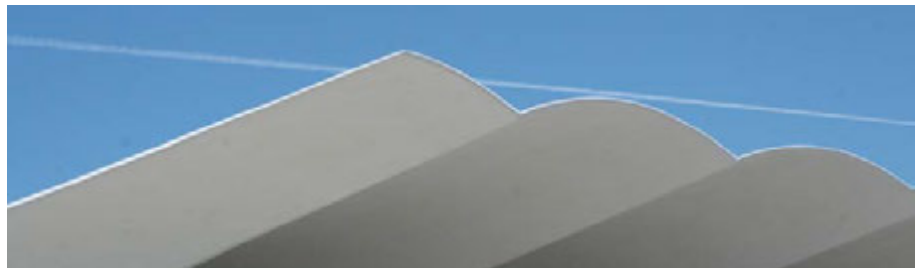
7

4. Vista del tambor de escaleras.
5. Tribuna central al fin de la obra.
6. Terraza entre las tribunas.
7. Detalle de las marquesinas.
