CONTART 2016. La Convención de la Edificación
20 - 22 de abril de 2016; Granada (Spain): Colegio Oficial de Aparejadores y
Arquitectos Técnicos de Granada. Consejo General de la Arquitectura Técnica
de España, p.173-182

CONSTRUCCIÓN Y MODIFICACIONES DE OBRA
DE LA CASA PALACIO DEL OBISPO GALARZA

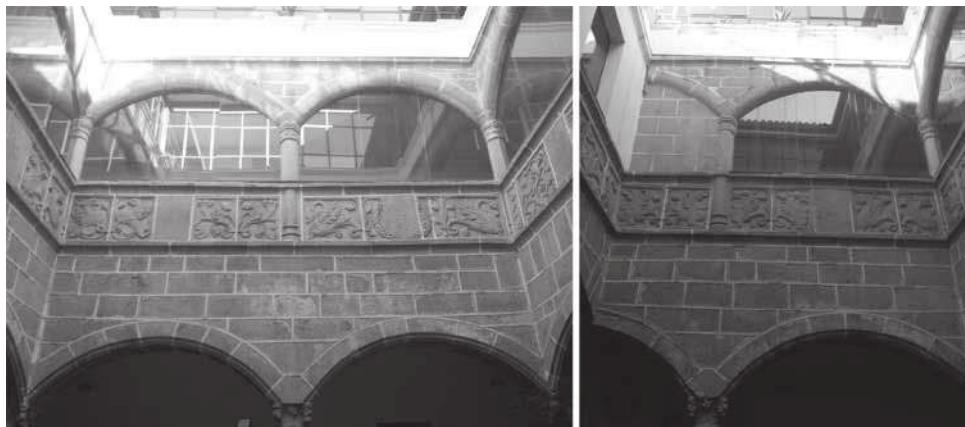
Figura 2. Fachadas del patio: sureste (izq.) y suroeste (dcha.). Imágenes del autor.

Se estudió la composición general de la planta, destacando la disposición del patio central. Para este último se adoptó una solución rectangular que daba lugar a la aparición de su original estructura portante. Se resuelve mediante dos arcos escarzanos por planta en cada lado, salvo en el noroeste. En este frente se soporta en vuelo la galería superior, ya que no posee apoyos intermedios. Es decir, se dispone un único arco escarzano de grandes dimensiones embrochando los arranques de este arco con las claves de los arcos transversales. Se aprecia en la parte izquierda de la "Figura 2" cómo deberían ser los arcos de todos los lados del patio si su orden arquitectónico fuera regular, mientras que en las partes derechas de la "Figura 2" y de la "Figura 3" se observa como las claves de los arcos escarzanos embrochalan con otro perpendicular, acortando la longitud del patio y adquiriendo una proporción rectangular. Por último se aprecia en la parte izquierda de la "Figura 3" el gran arco escarzano que sin apoyos intermedios vuela desde la clave del arco en la fachada suroeste hasta el opuesto de la fachada noreste.

Los arcos del perímetro del peristilo apoyan en columnas corintias de pequeña altura en la planta baja y en capiteles en forma de castillete en la primera, mientras que los interiores de la galería porticada que circunda el patio avanzan hasta el muro interior de carga. Arcos, fustes y capiteles son de granito del lugar. Indica [16] que el tipo de decoración del claustro es de principios del s. XVI.

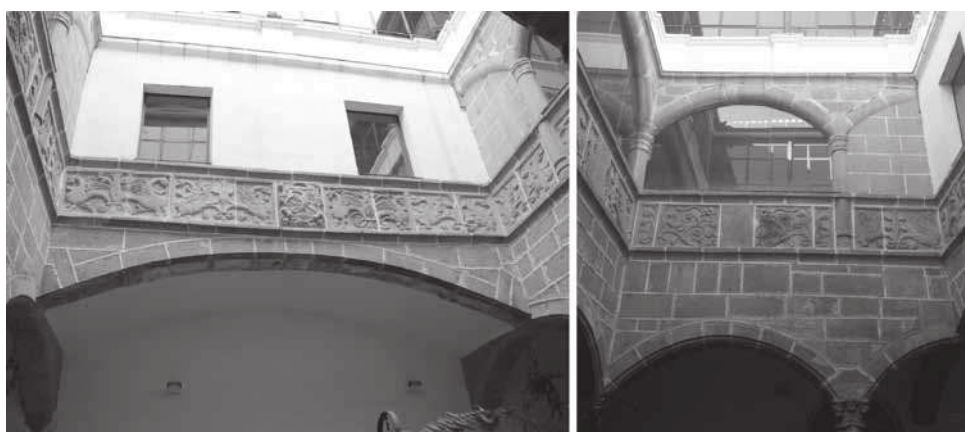
Figura 3. Fachadas del patio: noroeste (izq.) y noreste (dcha.). Imágenes del autor.
