CONOCER PARA REHABILITAR (PARTE II)

ENSAYOS Y REFUERZO ESTRUCTURAL EN HORMIGÓN ARMADO

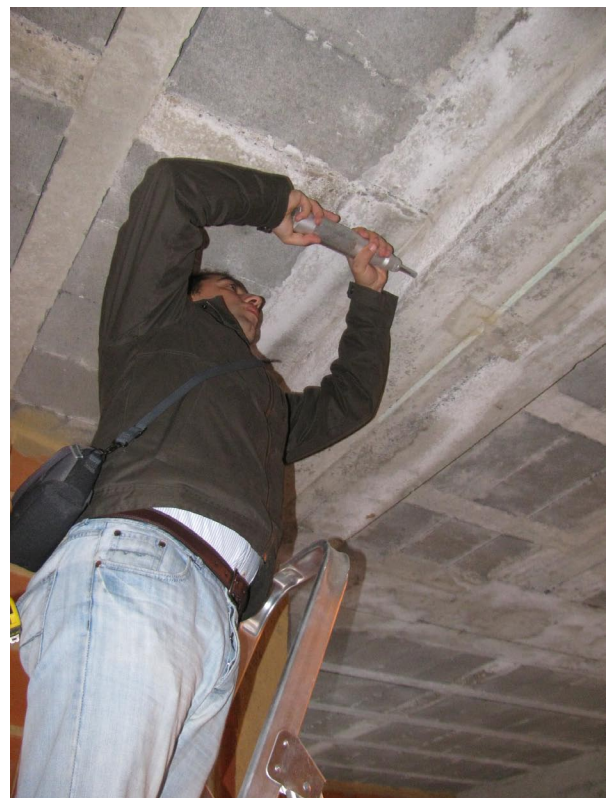
Figura 6. Ensayo con esclerómetro de Schmidt en una viga

La intervención de NCREP se inició con una inspección de las condiciones actuales del edificio asistida con ensayos experimentales (esclerómetro de Schmidt, Figura 6, ensayo pull-out, Figura 7, y extracción de testigos, Figura 8) en diferentes elementos estructurales (vigas y pilares), para caracterizar la resistencia a compresión del hormigón.

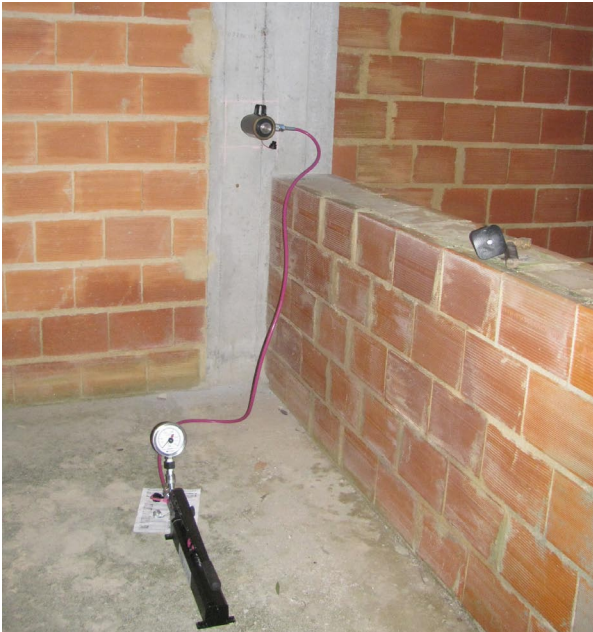
Figura 7. Ensayo pull-out en un pilar

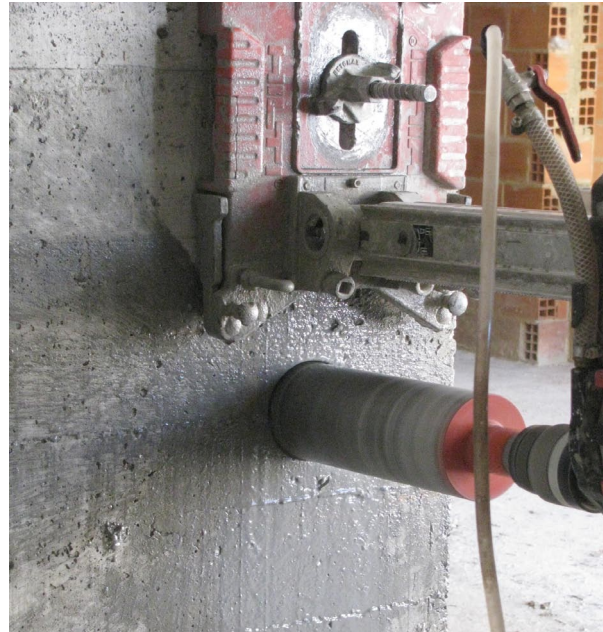
Figura 8. Extracción de un testigo

Estos ensayos permitieron constatar la existencia de una notoria discrepancia entre el hormigón teórico del proyecto y el presente en obra. Asimismo, se utilizó el pacómetro para validar en obra el posicionamiento, número y diámetro de las armaduras definidas en los elementos de proyecto.

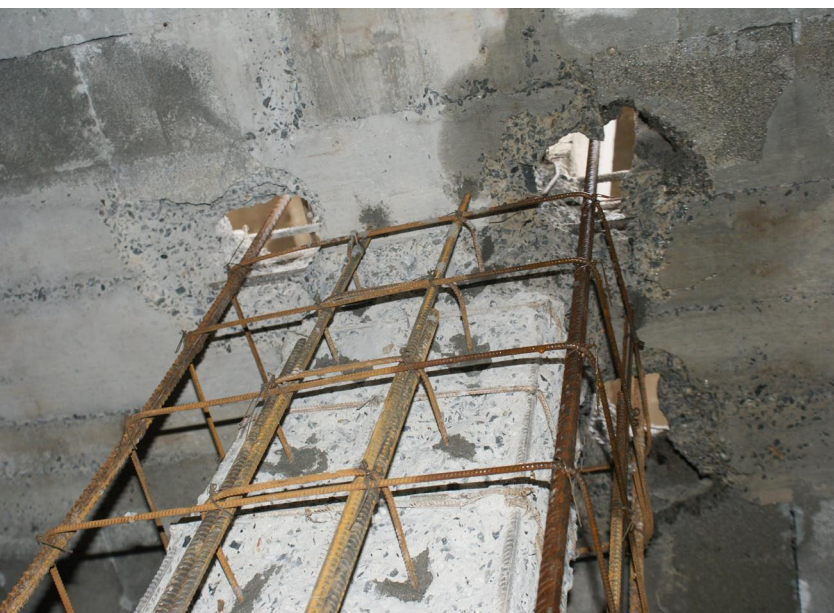
Figura 9. Refuerzo de un pilar con encamisado en micro-hormigón, con uniones y continuidad entre pisos.

Para aumentar la resistencia de los pilares, se recurrió a un encamisado con micro-hormigón, con una nueva armadura longitudinal y transversal dimensionada para resistir los esfuerzos actuantes, tal y como se presenta en la Figura 9. En el caso de las vigas, fueron adoptadas diferentes soluciones en función de la necesidad de refuerzo de cada viga (momento flector, esfuerzo transversal, o ambos), utilizándose chapas metálicas y estribos adicionales, en ambos casos debidamente atornillados a la estructura existente (Figura 9 y Figura 10).

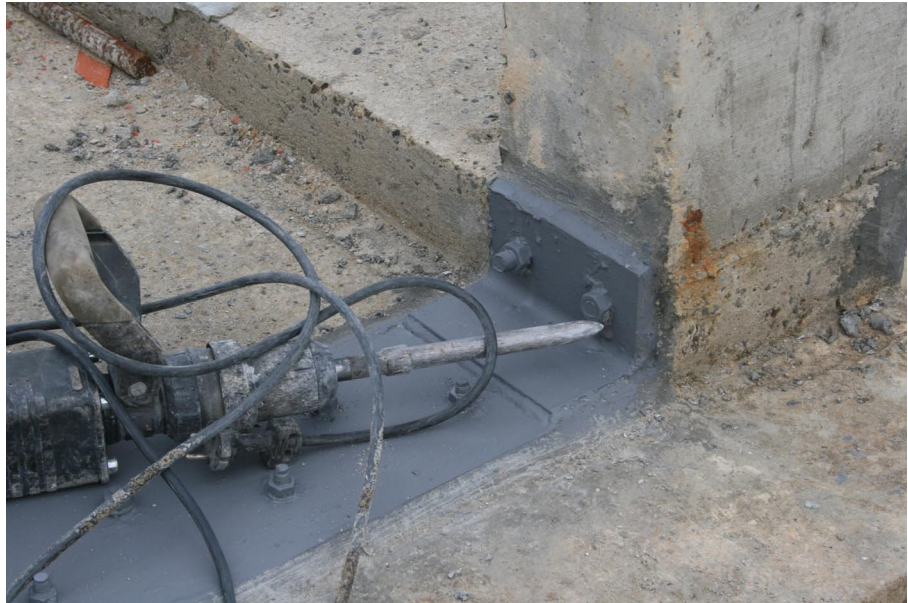
Figura 10. Aumento de la resistencia de una viga recurriendo a chapas metálicas.
