Restauración de la catedral de Palencia

UNA OBRA SIN SECRETOS

RESTAURACIÓN DE LA CATEDRAL DE PALENCIA, 2018-2020

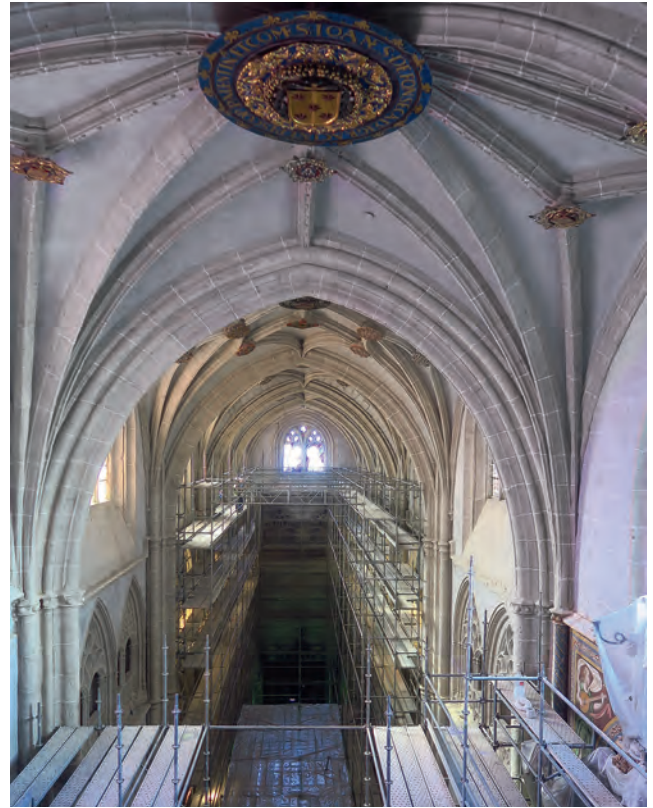
Descubre las obras

Una exhaustiva planificación de la obra ha permitido que el templo haya estado abierto durante la intervención. Entre agosto y diciembre de 2019 se desarrolló el programa de visitas guiadas Descubre las obras. Accediendo a las plataformas de trabajo situadas en la nave central y en el crucero, en grupos reducidos y mediante un ascensor instalado para esta ocasión, miles de personas han podido contemplar el desarrollo de la restauración, disfrutando de perspectivas inéditas de la catedral y observando de cerca las espléndidas bóvedas profusamente decoradas que cubren el templo. Se ha tratado de una oportunidad única para “tocar el cielo de la catedral” a más de 25 metros de altura. La visita finalizaba con un recorrido descendente que permitía la visión en proximidad del retablo mayor, uno de los de mayor valor artístico del renacimiento español. Pudieron verse así, en detalle y como nunca hasta la fecha, obras de Juan de Flandes, Valmaseda, Alejo de Vahía o Gregorio Fernández.

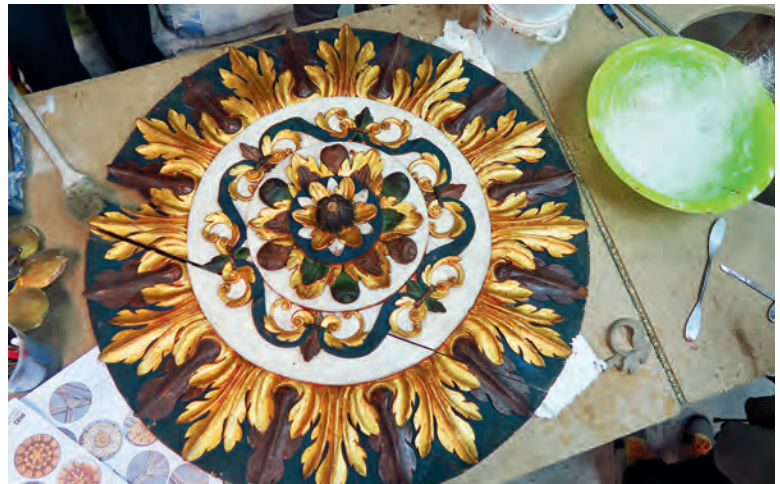
UN TRABAJO DELICADO

La restauración de pinjantes de madera (platos decorativos superpuestos a las claves de las bóvedas) y yeserías policromadas es una parte importante y muy delicada de esta restauración.

En la capilla de la Virgen Blanca (la primera en edificarse), se ha rescatado la decoración medieval en tonos rojizos, bajo las diversas capas pictóricas posteriores que lo ocultaron. La restauración de pinjantes de madera (platos decorativos superpuestos a las claves de las bóvedas) y yeserías policromadas son parte importante y delicada de los trabajos actuales.
