ARTICLE TÈCNIC

Utilització dels assaigs no destructius en l'avaluació del grau d'afectació d'una estructura de formigó armat després d'un incendi (2a part)

Agustí Pascual Pinsach
Arquitecte tècnic

En aquesta segona part es mostra el treball realitzat amb els dos tipus de formigó, el formigó armat més habitual en obres d'edificació: HA-25/B/20/IIa i el formigó armat per a prefabricats: HA-45/-/20/IIa; i els resultats obtinguts.

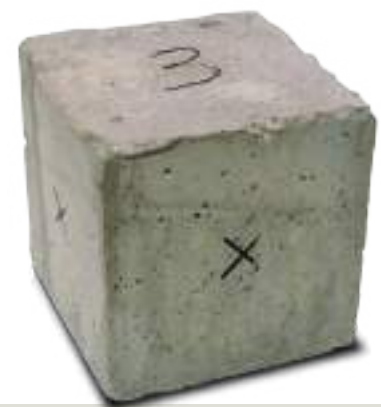
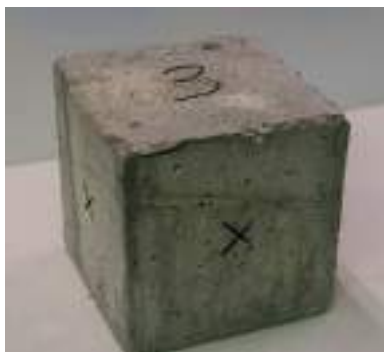
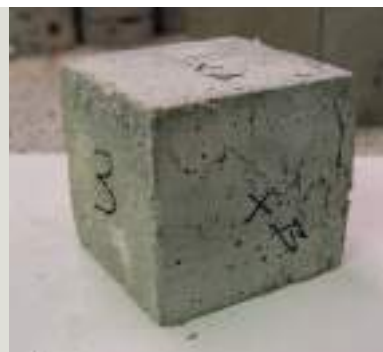
A les fotografies de l'esquerra podem observar la proveta després d'haver estat exposada a la temperatura indicada durant 1 hora i posteriorment refredada en aigua a 19°C-20°C durant 15 minuts. A la fotografia de la dreta, la mateixa proveta després de l'assaig a compressió realitzat, com a mínim, 7 dies més tard.

Mostra exposada a 200°C

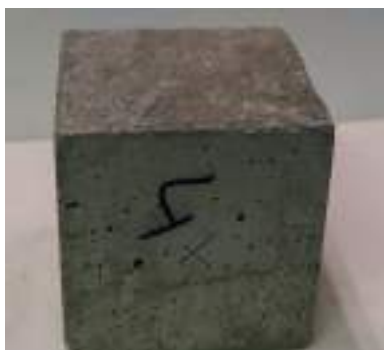
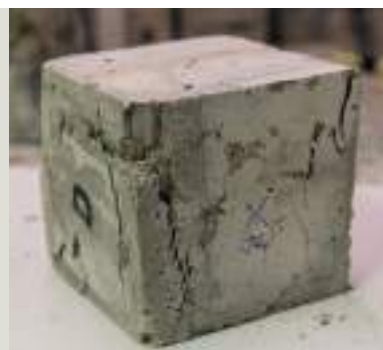
Mostra exposada a 400°C

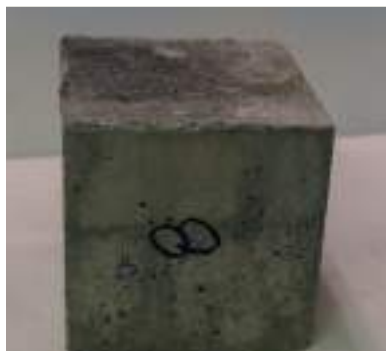
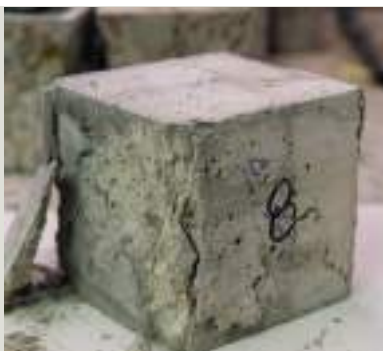
500°C
Mostra exposada a 500°C

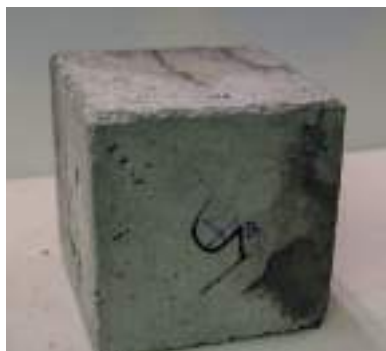
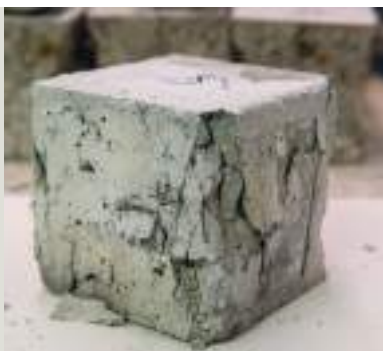
600°C
Mostra exposada a 600°C

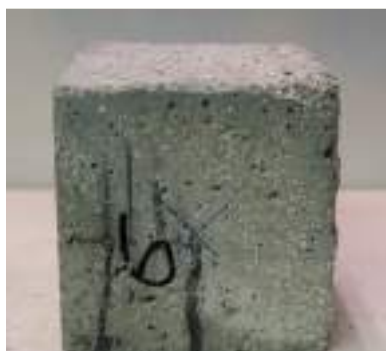
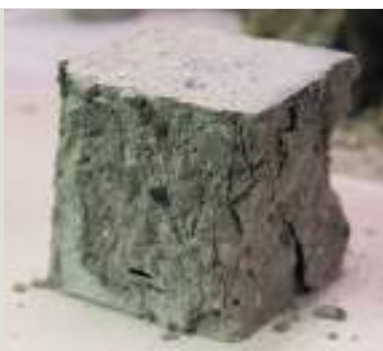
700°C
Mostra exposada a 700°C

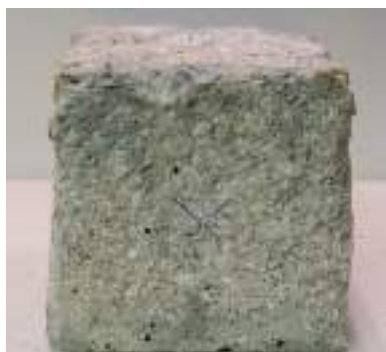
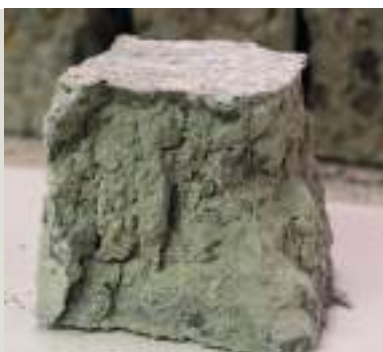
800°C
Mostra exposada a 800°C

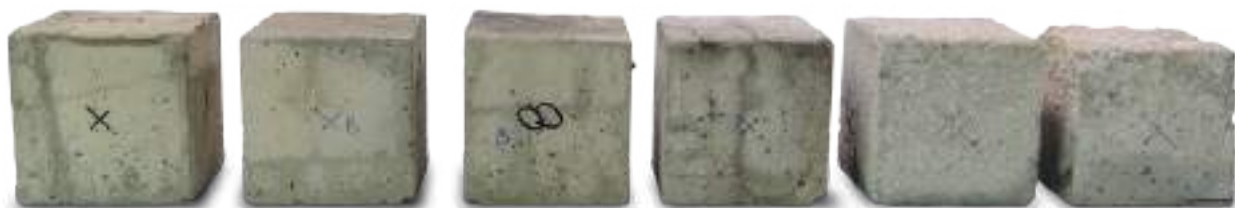
A la fotografia següent es pot veure el canvi de color i la degradació de la superfície soferts pel formigó. D'esquerra a dreta: 200°C, 400°C, 500°C, 600°C, 700°C i 800°C.

Temperatura	Patologia observada o efecte	Color de la superfície¹
200°C	Pèrdua de l'aigua capil·lar. No apareixen fissures superficials ni efectes visibles. A l'assaig a compressió no s'observen alteracions significatives a la massa ni als àrids.	Color gris una mica més fosc. No s'aprecien canvis visibles.
400°C	Pèrdua de l'aigua capil·lar. Despreniment de la calç viva a partir de l'hidròxid càlcic d'hidratació dels silicats. No apareixen fissures superficials ni efectes visibles. A l'assaig a compressió no s'observen alteracions significatives en la massa ni en els àrids.	Color gris fosc
500°C	S'ha perdut l'aigua intersticial i el formigó es torna porós. En l'aspecte exterior no s'aprecien canvis evidents en relació amb la mostra assajada a 400°C. La massa del formigó es desfà més ràpidament durant l'assaig de compressió.	Color gris fosc
600°C	Aspecte molt porós. Apareixen zones amb degradació superficial sobretot a les zones menys vibrades (cara superior de la proveta). Pèrdua de resistència.	Color gris clar tirant a blanc. Aspecte exterior blanquinós amb taques fosques.

700°C	Degradació superficial generalitzada. La mostra, un cop assajada a compressió, es veu poc consistent.	Color gris clar tirant a blanc. Aspecte exterior blanquinós.
800°C	El formigó ha perdut totes les seves característiques mecàniques. Degració general i pèrdua de massa. Internament presenta un color gris tirant a groguenc.	Color groguenc blanquinós

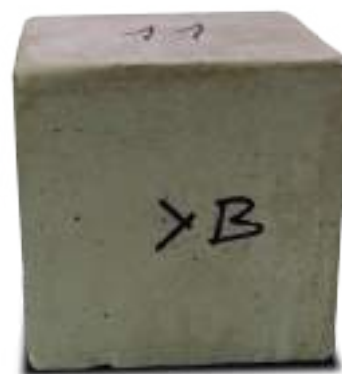
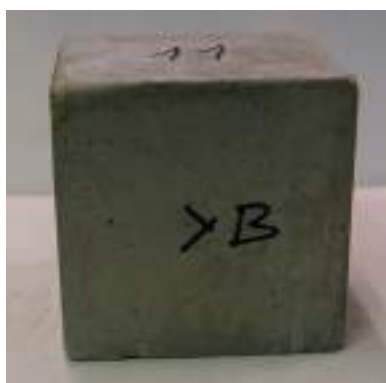
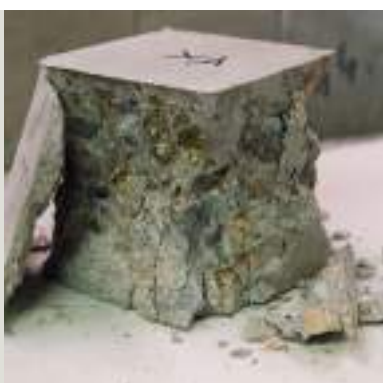
A les fotografies de l'esquerra podem observar la proveta després d'haver estat exposada a la temperatura indicada durant 1 hora i posteriorment refredada en aigua a 19°C-20°C durant 15 minuts. A la fotografia de la dreta, la mateixa proveta després de l'assaig a compressió realitzat, com a mínim, 7 dies més tard.

200°C
Mostra exposada a 200°C

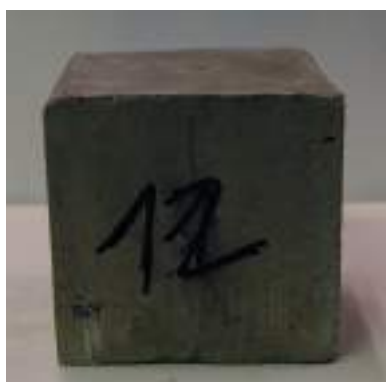
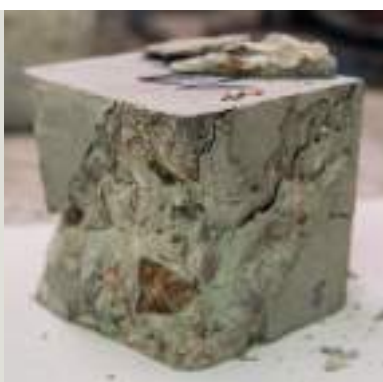
400°C
Mostra exposada a 400°C

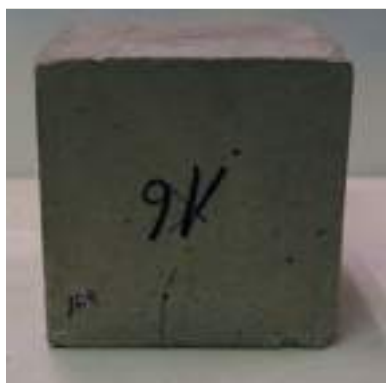
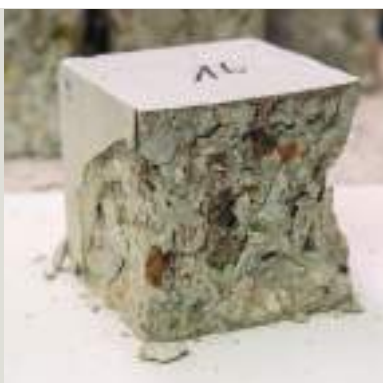
500°C
Mostra exposada a 500°C

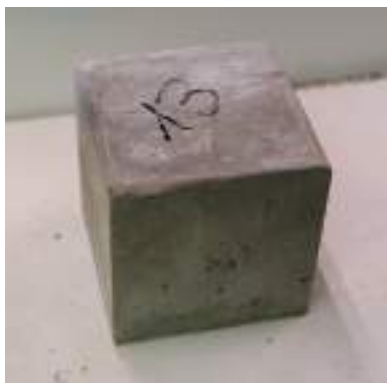
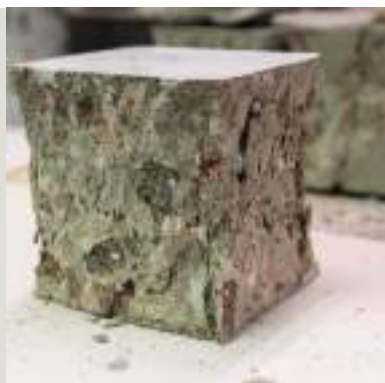
Mostra exposada a 600°C

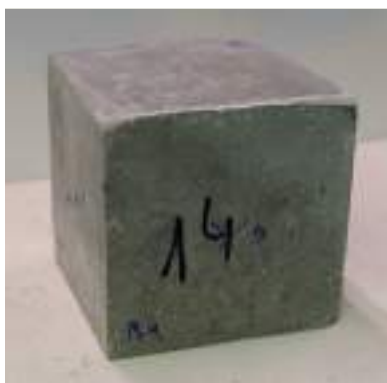
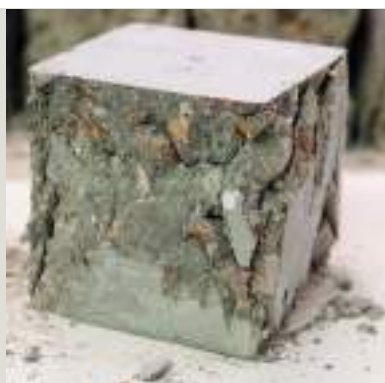
Mostra exposada a 700°C

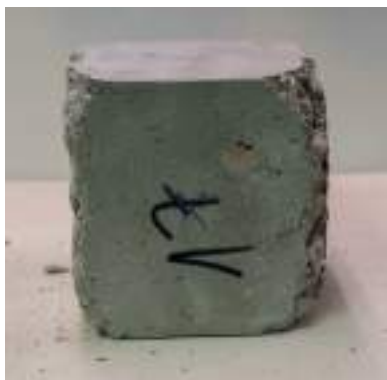
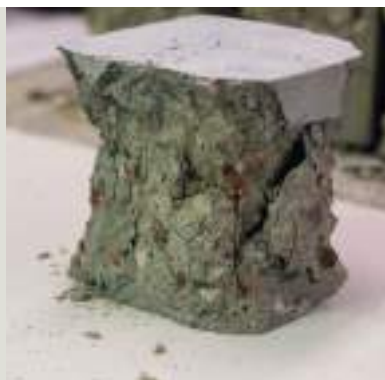
Mostra exposada a 800°C

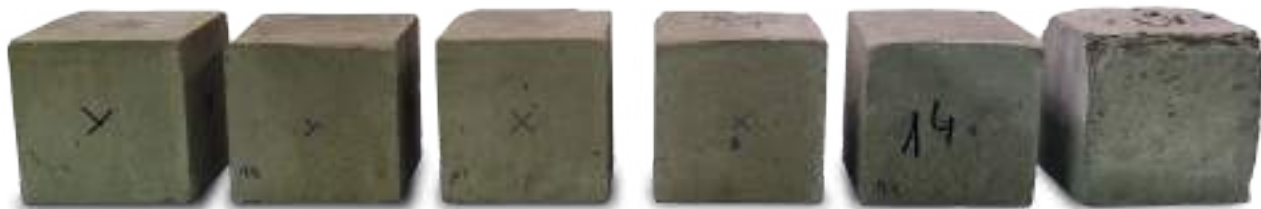
A la fotografia següent es pot veure el canvi de color i la degradació de la superfície soferts pel formigó. D'esquerra a dreta: 200°C, 400°C, 500°C, 600°C, 700°C i 800°C.

Temperatura	Patologia observada o efecte	Color de la superfície ¹
200°C	Pèrdua de l'aigua capil·lar. No apareixen fissures superficials ni efectes visibles. A l'assaig a compressió no s'observen alteracions significatives en la massa ni en els àrids.	Color gris. No s'aprecien canvis visibles.
400°C	Pèrdua de l'aigua capil·lar. A més, desprendiment de la calç viva a partir de l'hidròxid càlcic d'hidratació dels silicats. Apareixen petites fissures superficials e=0,1/0,2 mm. En l'assaig a compressió s'observen algunes alteracions de color en els àrids. Alguns ja presenten una tonalitat més vermellosa.	Color gris fosc més marronós que l'anterior.
500°C	S'ha perdut l'aigua intersticial i el formigó es torna porós. En l'aspecte exterior no s'aprecien canvis evidents en relació amb la mostra assajada a 400°C. Apareixen petites fissures superficials e=0,1/0,2 mm.	Color gris fosc més marronós que l'anterior.

600°C	Aspecte molt porós. Apareixen petites fissures e=0,1/0,2 mm. Els àrids tenen un color vermellós. Pèrdua de resistència.	Color gris més fosc que a 500°C.
700°C	Aspecte exterior blanquinós. Apareixen petites fissures a les cares e=0,1/0,2 mm.	Color gris més fosc que a 500°C.
800°C	El formigó ha perdut totes les seves característiques mecàniques. Degradació parcial i pèrdua de massa als cantells. Internament presenta un color gris tirant a groguenc amb els àrids de color vermellós.	Color gris clar.
