# Estructura metà·lica latent

### El cas de les naus "prensapastas" de Torraspapel S.A., fàbrica de Saragossa

**Títol projecte:** Reforç estructural naus "prensapastas"

**Situació projecte:** Fàbrica "La montañanesa", Montañana (Saragossa)

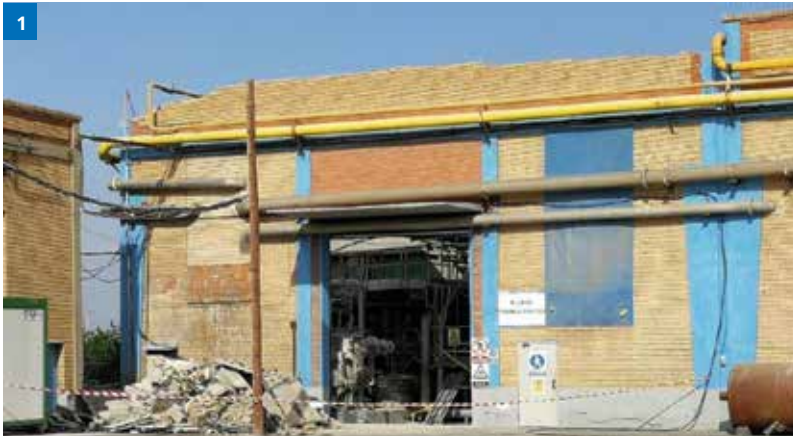
Nau n°2 on es va produir la ruptura de dues bigues "delta" de formigó pretensat.

1. Nau n°2 on es va produir la ruptura de dues bigues "delta" de formigó pretensat.

El 12 de juliol de 2018, en una important tempesta combinada de vent i pluja, a l'entorn de la ciutat de Saragossa, es produeix la ruptura parcial de la coberta de la nau n°2 de fabricació de cel·lulosa (anomenada PRENSA-PASTAS) a la fàbrica de Saragossa, de l'empresa Torraspapel S.A. del grup europeu del sector paperer LECTA.

Es tracta de dues naus paral·leles, PRENSA-PASTAS-1 i PRENSA-PASTAS-2, construïdes l'any 1958, de 16 m de llum cadascuna per una fondària de 76 m amb la disposició de bigues "delta" de formigó pretensat amb armadures postteses de secció "Y" invertida cada 2,5 m d'intereix, i dovelles de 95 cm de longitud i armadura posttesada introduïda en veïnes. Es produeix la ruptura de dues d'aquestes bigues de 16 m de llum, "encenent totes les alarmes" sobre la seva vulnerabilitat.

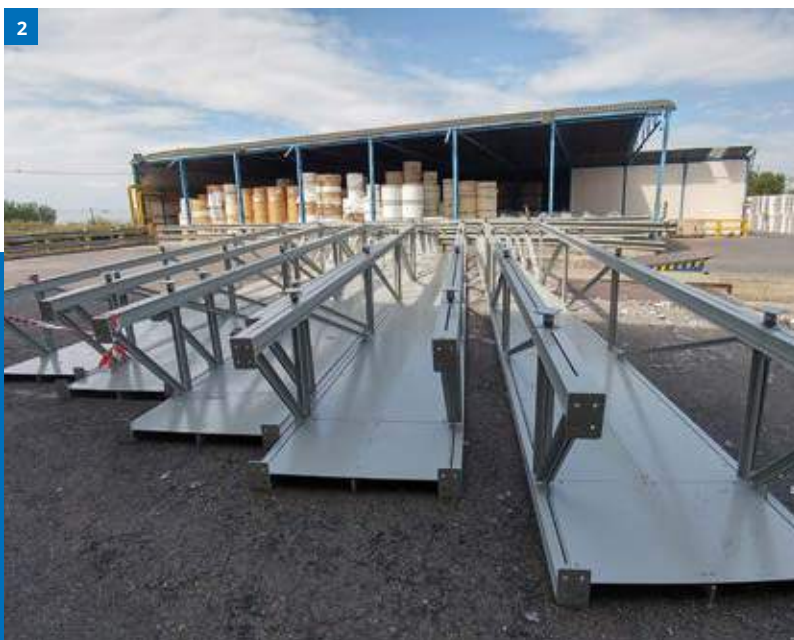
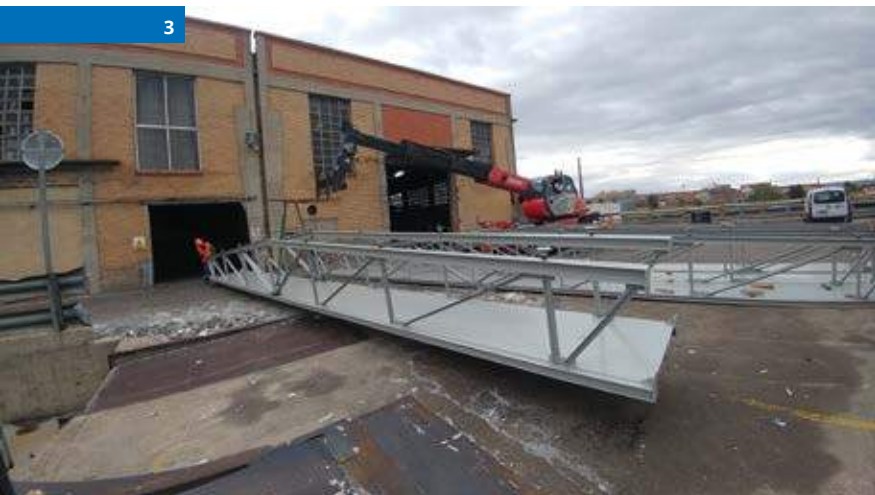
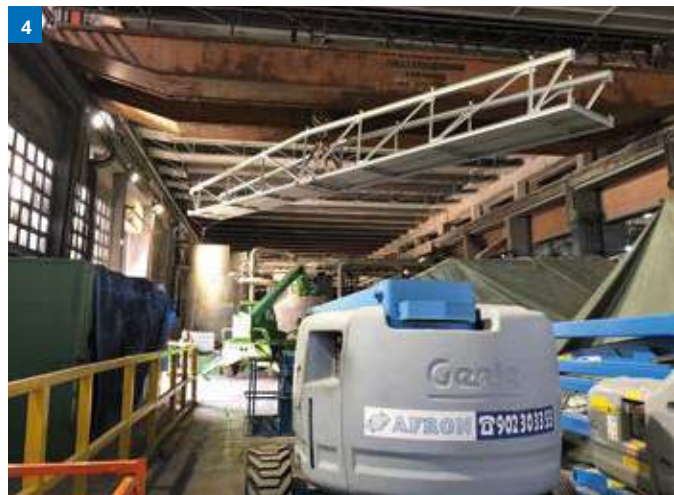
1. Execució dels elements de cap de gelosia..
2. Amuntegament d'elements centrals al pati de cel·lulosa per executar durant el dia.
3. Entrada d'un element central per ser col·locat.
4. Enlairament i guiatge amb l'ajuda del pont grua existent.

- Preparació dels elements cap de gelosia, preparats a taller, i posterior col·locació a obra.
- Amuntegament al pati exterior dels elements de gelosia centrals, preparats a taller, per al muntatge diari.
- Entrada i guiatge de l'element central amb ajuda del pont grua existent dins la nau.
- Deslligat del pont grua una vegada recolzat en el seu punt mitjà amb mitjans mecànics i suport metàl·lic dissenyat i construït per l'empresa constructora. Posat a lloc i unions cargolades realitzades per operaris que es mouen amb cistelles auxiliars.

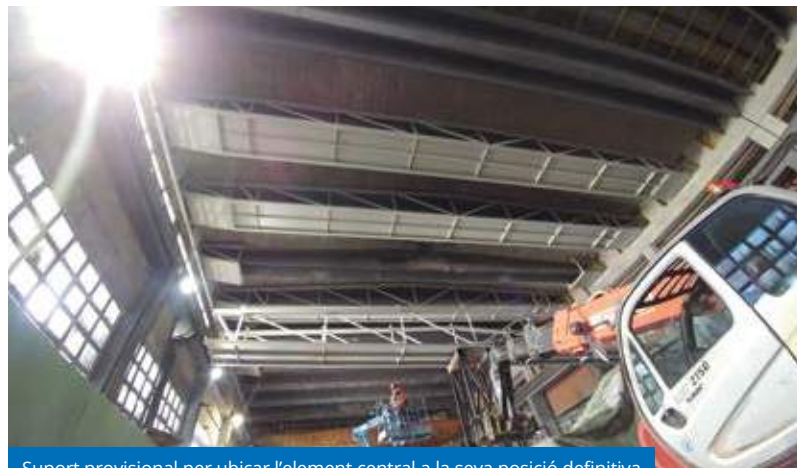
Suport provisional per ubicar l'element central a la seva posició definitiva.

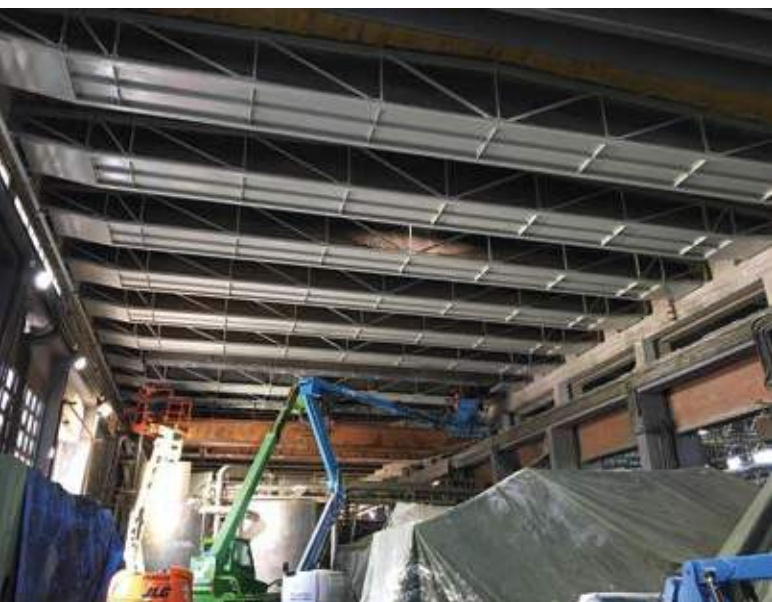
Fixació de l'element central amb unions cargolades als elements de cap de gelosia.

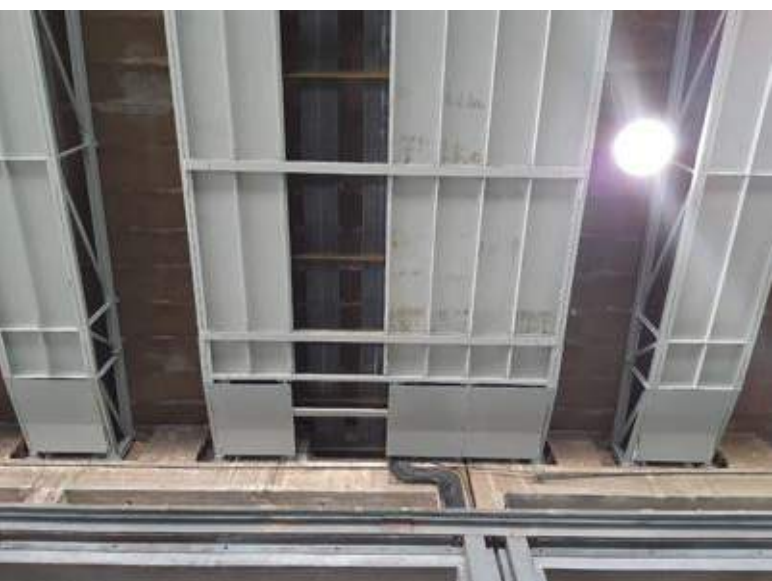
Acabat de la gelosia triple amb totes les xapes inferiors.
