MEDICIÓN DE TRANSMITANCIAS PARA INTERVENCIONES SOSTENIBLES EN EDIFICIOS PATRIMONIALES: PROTOCOLO Y APLICACIÓN EN LA CASA-PALACIO DE LOS TORRERO DE ZARAGOZA

Built4Life Lab, University of Zaragoza, Zaragoza, España

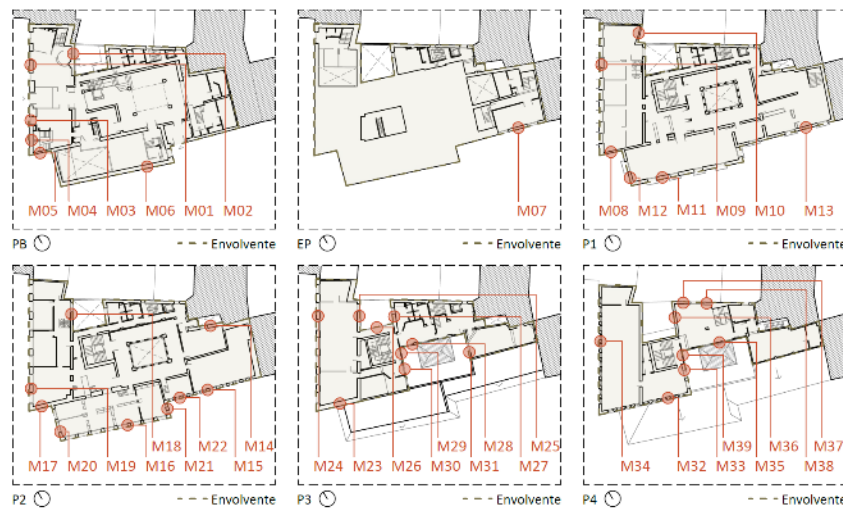
Figura 1. Ubicación en planta de mediciones de transmitancia in situ realizadas.

Se realizaron mediciones en 39 unidades constructivas tipo fachadas, indicadas en la Figura 1, de las cuales se desconocía la composición exacta material del 55%. La mayor parte de las estancias del edificio, de uso administrativo, estaban ocupadas, excepto en los casos M01 y M02. Las mediciones no interfirieron con la actividad del edificio debido a la configuración puntual de su instalación.

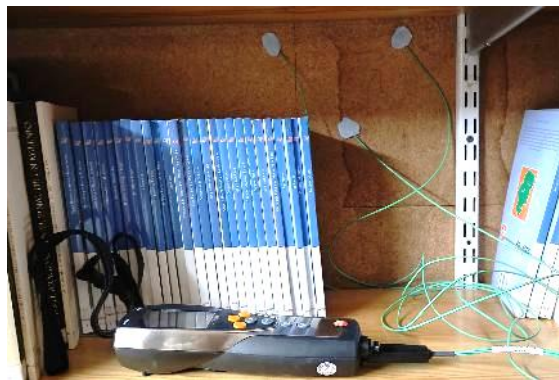
Figura 2. Colocación del aparato y los sensores de temperatura interiores.

La transmitancia de calor se midió directamente mediante sensores de temperatura instalados en la superficie interna de la unidad constructiva y sensores de temperatura ambiente interior y exterior. Se evitó instalar sensores sobre puentes térmicos y se controló la estabilidad de la temperatura interior.

El equipo de medición estaba compuesto por el termohigrómetro con memoria y software para PC y módulo de radio, una sonda de temperatura para determinar el valor U y una empuñadura por radio para cabezales de sondas acoplables: sonda para medición de humedad (%) y temperatura (°C).

Previo a la medición se verificó que la diferencia de temperatura interior-externa era mayor que 10 °C. El equipo se ubicó en una zona protegida de radiación directa de calor, a 30 cm del cerramiento y a la misma altura que la sonda superficial (ver Figura 2).
