## LA ACCESIBILIDAD EN LOS EDIFICIOS PÚBLICOS. ALGUNOS EJEMPLOS DE MUSEOS DE LA CIUDAD DE VALENCIA

*M. L. Collado López, J. J. Martínez Boquera*

UNIVERSITAT POLITÈCNICA DE VALÈNCIA, Valencia, España

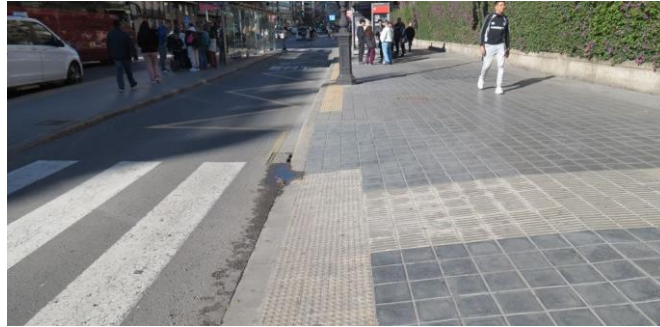
**Figura 1.** Pavimento Calle Xátiva

En el caso del tramo 1 se ha observado que se ha realizado una actuación en el pavimento añadiendo señalización de personas con discapacidad visual en el entorno de la salida de la estación de metro de Xátiva, que antes no existía (Figura 1). Sin embargo, el pavimento a nivel general a lo largo de la calle Xátiva y Guillen de Castro sigue siendo un poco resbaladizo en días de lluvia, tal como ya se documentó anteriormente.

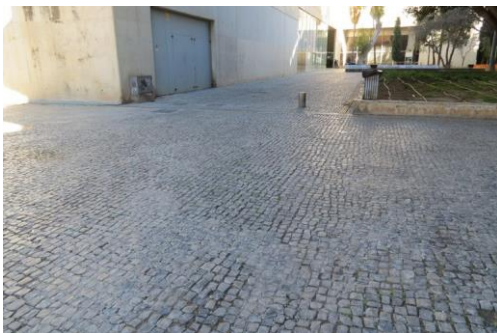
La zona de acceso al MuVIM, se encuentra pavimentada con adoquín (Figura 2a), lo que supone una dificultad para la circulación de sillas de ruedas y otros elementos de transporte similares como carritos de niño.

**Figura 2:** MuVIM: **(a)** Pavimento exterior al edificio. **(b)** Rampa en interior de planta baja.

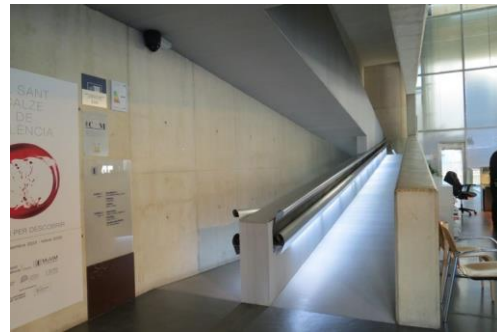
**(b)**

El acceso al edificio está completamente acondicionado para la circulación de forma accesible, con rampas de acceso (Figura 2b).

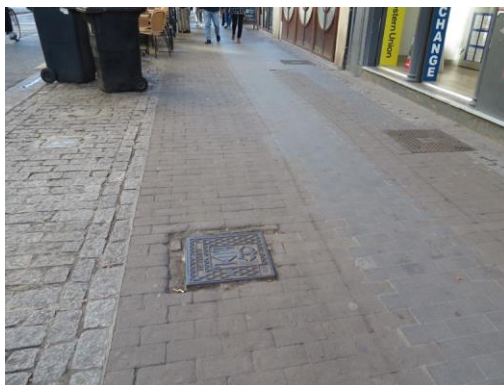
**Figura 3.** Pavimento calle S. Vicente.

En el Tramo 2, caminando desde la Plaza del Ayuntamiento hacia Museo de la Ciudad, prácticamente toda la zona es peatonal, por lo que la circulación es en general accesible, sin grandes dificultades. A pesar de ello se encuentran algunos desperfectos por falta de mantenimiento en la calle S. Vicente

(Figura 3), que pueden producir tropiezos y no se observa señalización para personas con discapacidad visual.

- Reforzar el mantenimiento del pavimento y la señalización en itinerarios peatonales.
- Garantizar la correcta señalización y visibilidad de los elementos accesibles en el interior de los edificios.
- Integrar la accesibilidad sensorial de forma más decidida en el espacio público.
- Homogeneizar la información sobre accesibilidad en las páginas web institucionales.
- Considerar la accesibilidad como un criterio estructural en la planificación urbana y cultural.

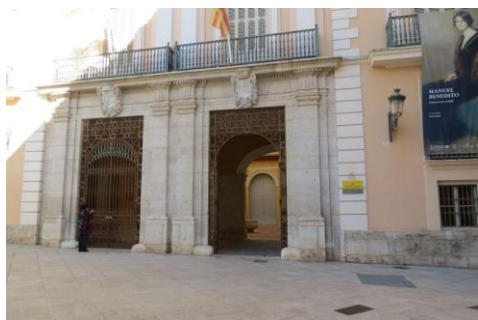
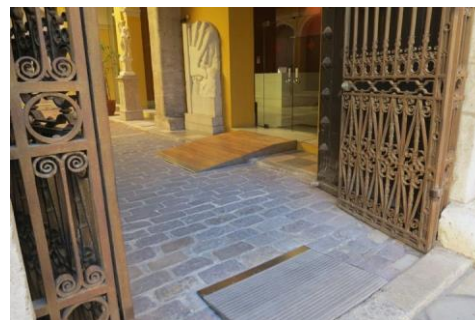
**Figura 4:** Museo de la Ciudad: (a) Fachada. (b) Acceso.

El Museo de la Ciudad, de titularidad municipal, se encuentra en una plaza sin zona de aparcamiento reservada ni cercana. El acceso está acondicionado con rampas y en el interior hay ascensor para subida a plantas altas (Figura 4).

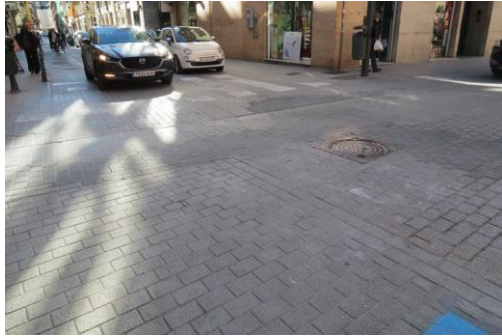
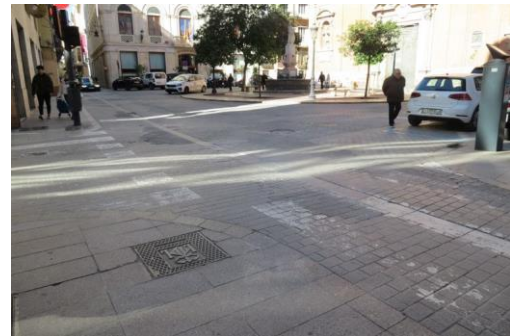
**Figura 5:** Cruce de calles en plaza S. Vicente Ferrer: **(a)** Calle Comedias. **(b)** Calle del Mar.

El tramo 3 abarca desde la ubicación del Museo de la Ciudad hasta la Fundación Bancaja, alrededor de 600 m caminando. En este caso se han detectado varios aspectos que deberían ser subsanados. En el cruce de calles de la Plaza S. Vicente Ferrer, que constituye una zona semipeatonal, no existe señalización alguna, incluso la pintura de los pasos de peatones es prácticamente inexistente (Figura 5). Puede apreciarse la dificultad que ello conlleva al juntarse los peatones con los vehículos, y con mayor riesgo para personas con discapacidad visual. En este sentido, la Ley 8/2024, de 30 de diciembre,

de accesibilidad universal de la Comunitat Valenciana [3], indica en su Artículo 24, que, en los espacios públicos urbanizados, se exige medidas y soluciones viables para facilitar y garantizar la accesibilidad universal de manera eficaz, segura y práctica y, concretamente en los cruces entre itinerarios peatonales e itinerarios vehiculares, aspecto que, en este caso, no se cumple.

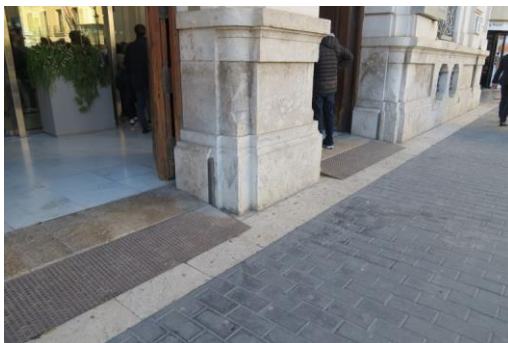
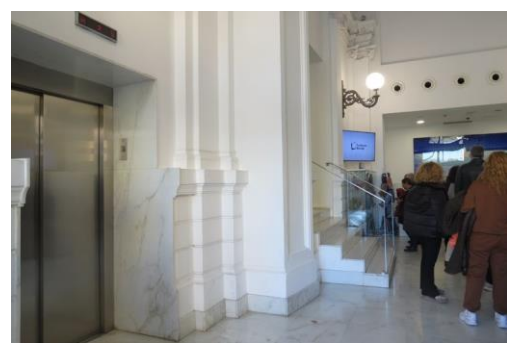
**Figura 6.** Fundación Bancaja: **(a)** Acceso al edificio. **(b)** Ascensor en planta de acceso

En el edificio de la Fundación Bancaja no se han observado aspectos que comentar en cuanto a accesibilidad, dispone de rampa (Figura 6a) y de ascensor en el acceso (Figura 6b).

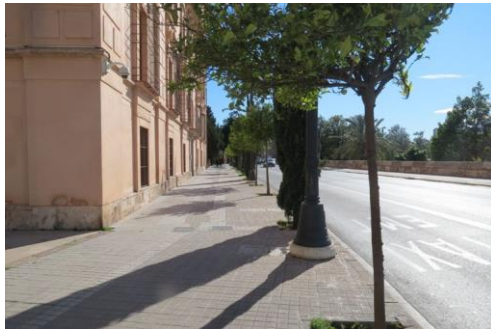
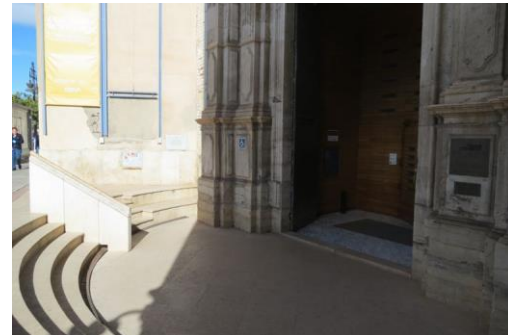
**Figura 7:** Museo de Bellas Artes: (a) Calle de acceso. (b) Acceso principal.

Este museo pertenece al Consorcio de Museos de la Generalitat Valenciana. La Ley 8/2024, de 30 de diciembre, de accesibilidad universal de la Comunitat Valenciana [3], indica en su Artículo 58. Museos: *Los museos integrados en el Consorcio de Museos de la Generalitat deben cumplir las condiciones de accesibilidad correspondientes a la edificación, así como disponer de servicios informativos accesibles y de exposición al público de sus colecciones y los bienes muebles bajo el prisma de la accesibilidad global para facilitar el conocimiento por todas las personas.* Es importante esta anotación para constatar que en este caso la ubicación del edificio ya es una dificultad para el acceso, ya que se encuentra en una vía de tráfico denso, tan solo hay una para de autobús urbano y no existe zona de

aparcamiento próximo (Figura 7a). No obstante, el pavimento desde la parada de autobús está señalizado para peatones con discapacidad visual.

El acceso principal es a través de escalones y el acceso a través de ascensor está señalado en la fachada, que se encuentra a 36 m (Figura 7b).

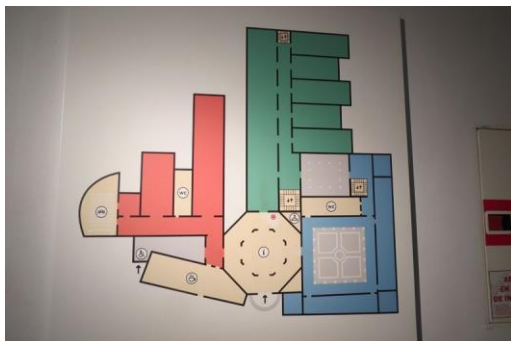
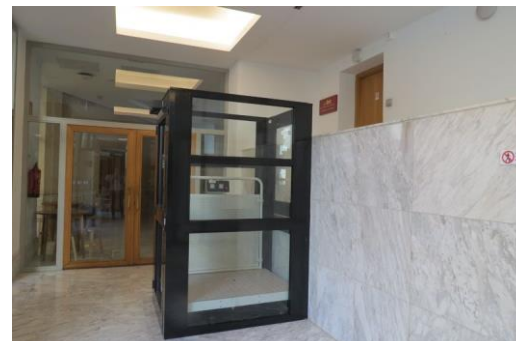
**Figura 8:** Museo de Bellas Artes: (a) Plano de señalización. (b) Acceso ascensor en interior.

Una vez en el interior del edificio el ascensor no está señalado, y debe consultarse en información la forma de desplazarse por el edificio en caso de movilidad reducida (Figura 8a).

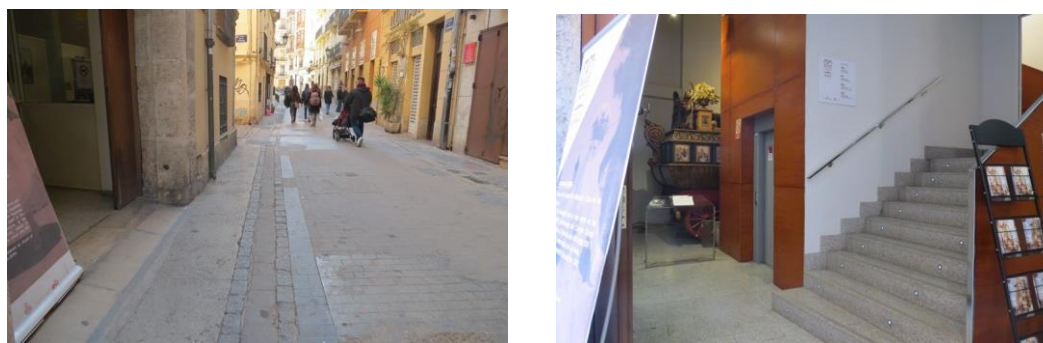
**Figura 9.** Casa de las Rocas: **(a)** Calle de acceso. **(b)** Hall de entrada

El recorrido del tramo 5 abarca desde las Torres de Serranos hasta el Museo del Corpus-Casa de las Rocas, edificio de titularidad municipal. La calle de acceso tiene pavimento irregular, sin señalización para personas con discapacidad visual. El acceso dispone de rampa (Figura 9a) y en el hall de entrada, junto a las escaleras se ubica el ascensor de acceso a planta alta (Figura 9b).

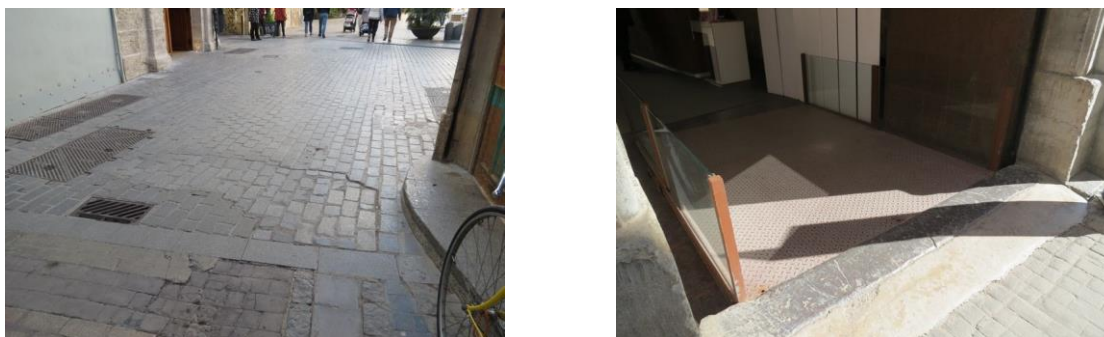
**Figura 10.** Centre del Carme: **(a)** Pavimento en acceso a Plaza del Carmen. **(b)** Pavimento de acceso al edificio

Desde la Casa de las Rocas continúa el itinerario del tramo 6 caminando hacia Centre del Carme. Es un corto trayecto de calle peatonal con pavimento bastante irregular y sin señalización para personas con discapacidad visual (Figura 10a). Este edificio, al igual que el museo de Bellas Artes, pertenece al Consorcio de Museos de la Generalitat Valenciana y, por tanto, también tiene su referencia expresa en la ley. El acceso al edificio, mediante rampa, está correctamente resuelto (Figura 10b).
