## BAÑOS ÁRABES DE LA JUDERÍA DE BAZA (GRANADA)

# LA MAGIA DE LA LUZ Y DEL AGUA

texto y fotos\_Fernando Tomás Monteil (Arquitecto Técnico)

## RESTAURACIÓN Y PUESTA EN VALOR DE LOS BAÑOS ÁRABES DE BAZA (GRANADA)

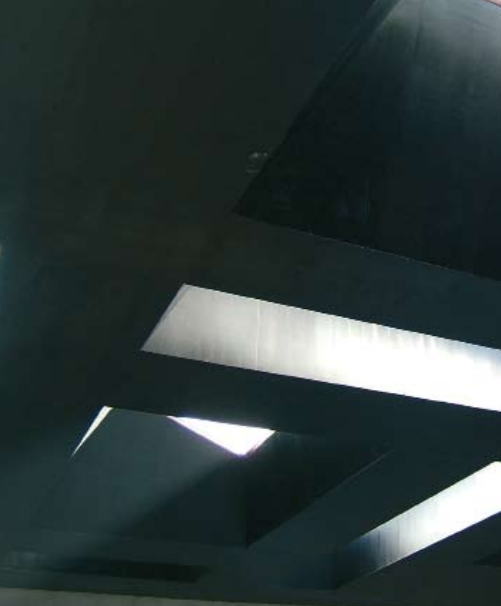
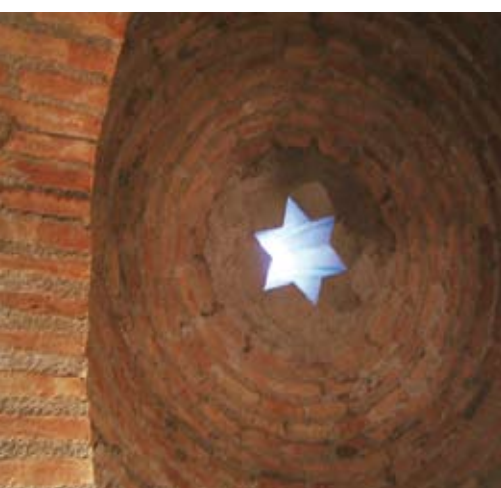
Arriba y abajo, lucernas de ahora y de antes, acariciadas por la misma luz de siempre. A la derecha, los dos niveles: en el inferior, el *Maslaj* o acceso primitivo. En el superior, el trasdós de las bóvedas.

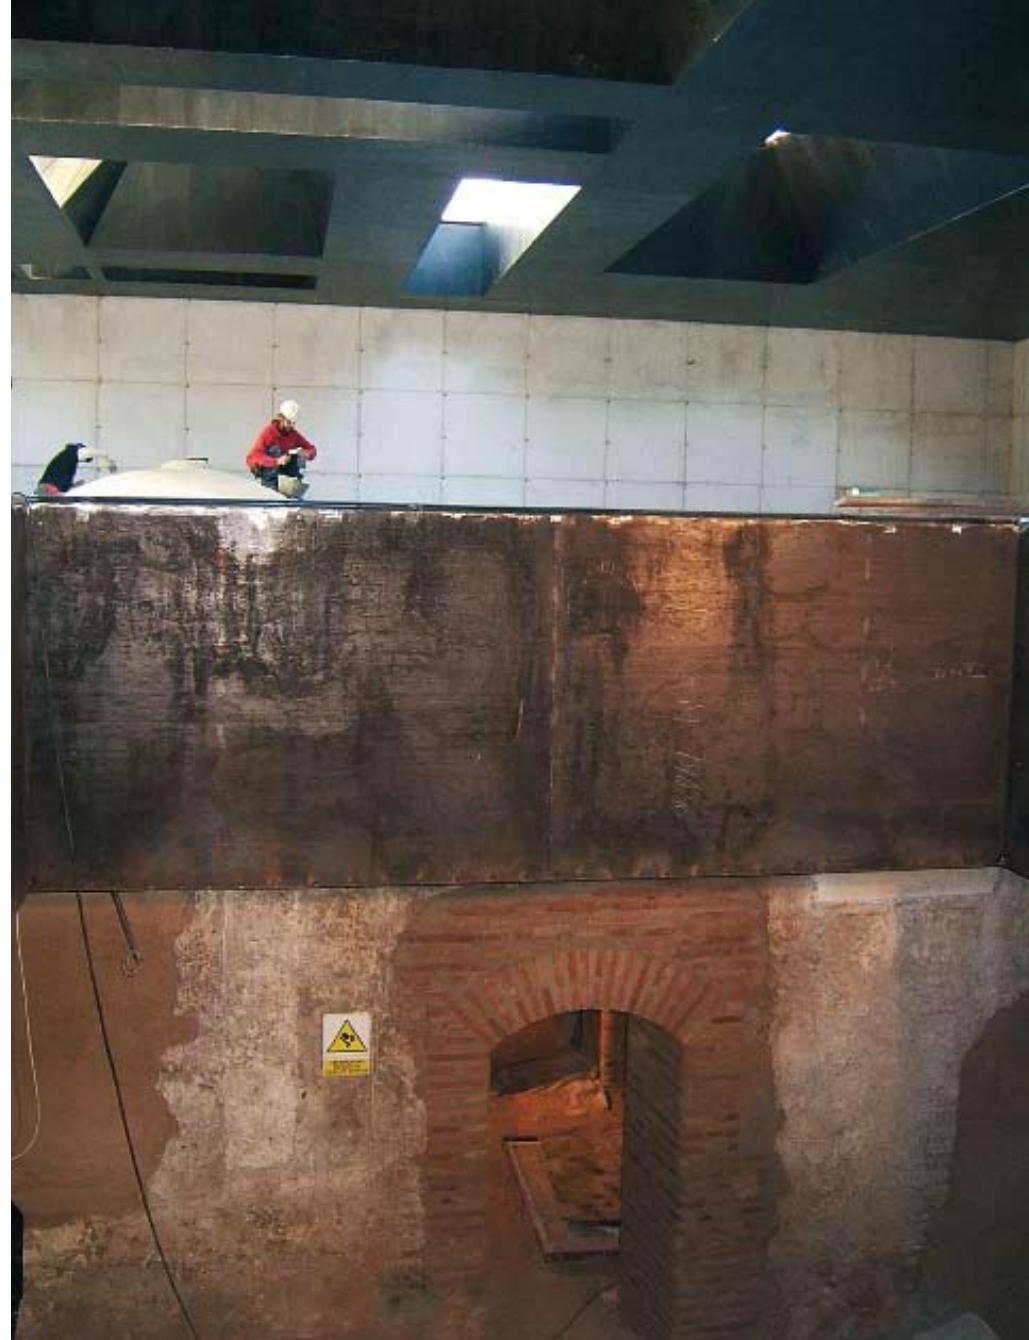
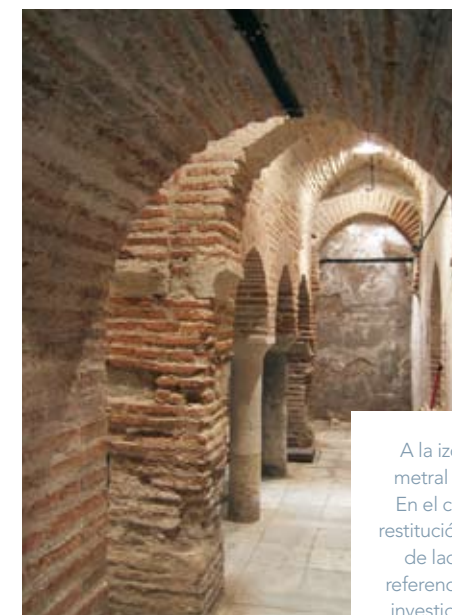
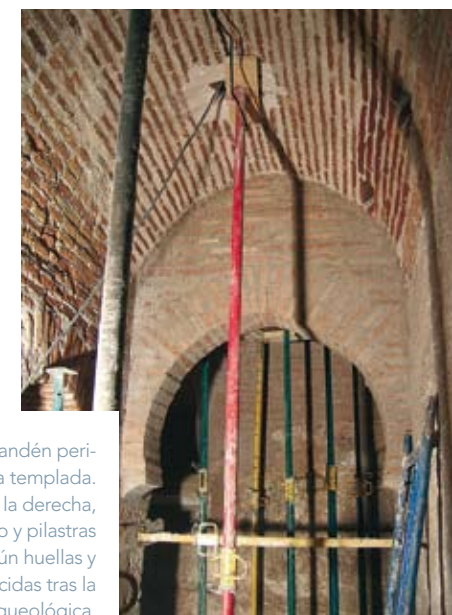
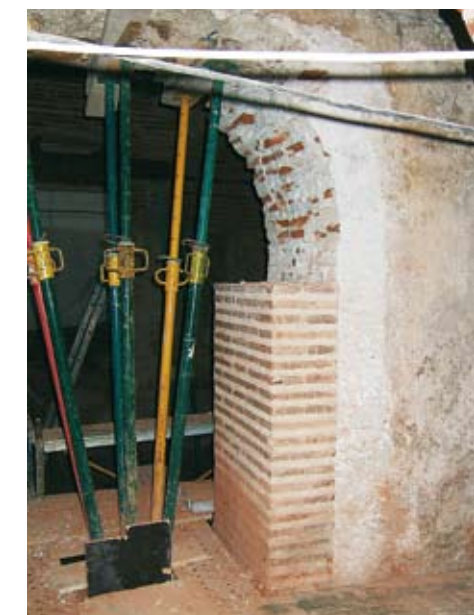
A la izquierda, andén perimetral de la sala templada. En el centro y a la derecha, restitución de arco y pilastras de ladrillo según huellas y referencias conocidas tras la investigación arqueológica.

de tejar, recibidos con mortero de cal y arena, con aparejo similar a los existentes, incluso con formación de "lucernas". Fue reconstruida la bóveda situada en esquina, dentro de la misma sala templada. Las pilastras de ladrillo se restituyeron parcialmente, para que se puedan distinguir los elementos arruinados. Se restauraron columnas de piedra, así como zapatas y capiteles.

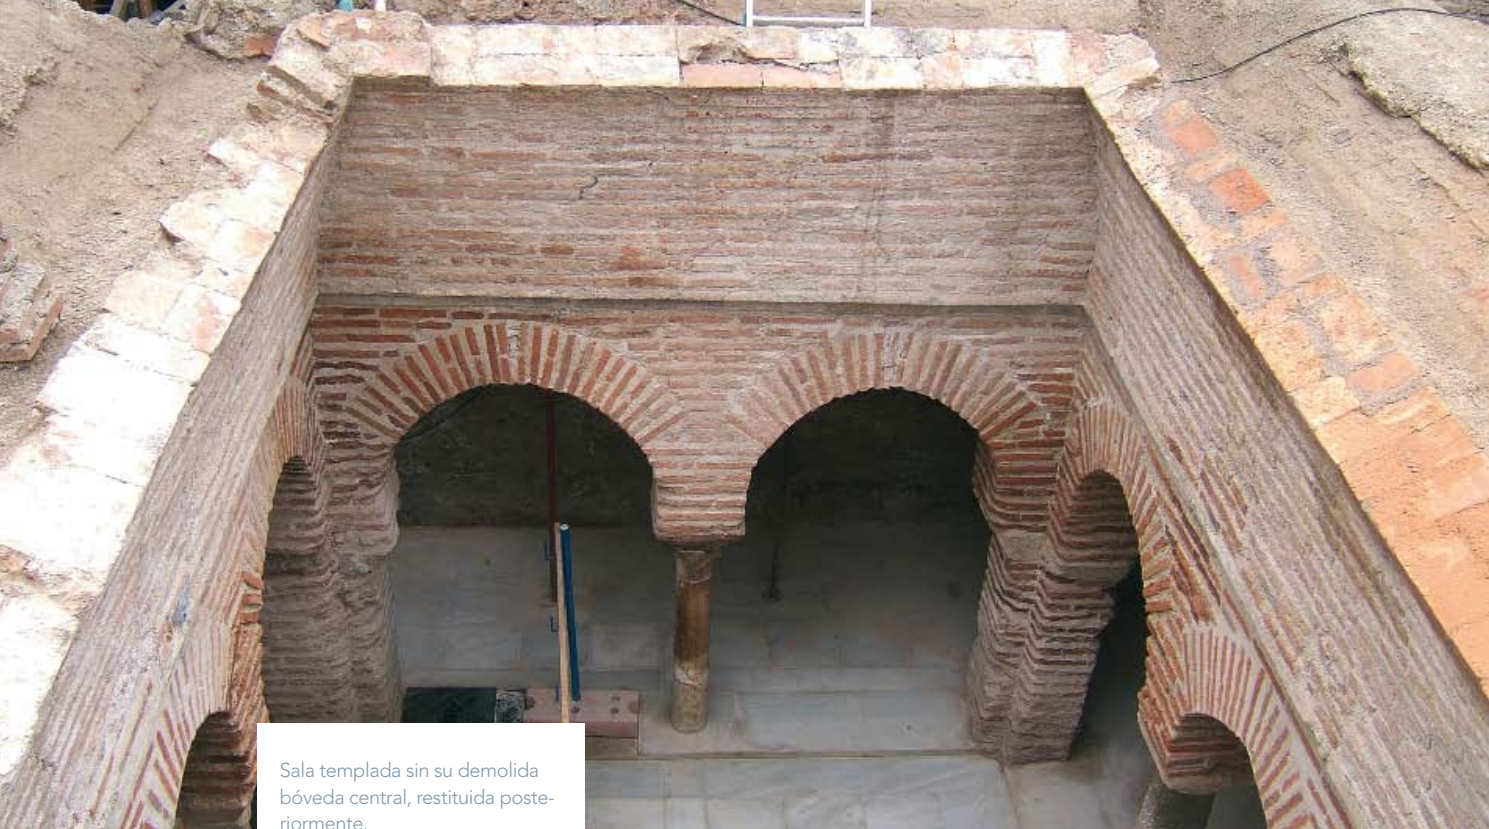
Sala templada sin su demolida bóveda central, restituida posteriormente.

En el desarrollo de la obra se procedió a estabilizar y recalzar muros de fábrica de ladrillo, saneado de juntas, entresacado de piezas fracturadas y/o arruinadas, con la reconstrucción correspondiente y profundidad necesaria para restituir la capacidad portante, utilizando ladrillos de igual formato y características mecánicas, tomados con mortero de cal y arena, con el tipo de aparejo existente en cada zona. En los muros de hormigón o argamasa, se procedió al saneado de las zonas arruinadas, hasta llegar al material consistente, a la preconsolidación y restitución con mortero de cal y a la creación de barreras antihumedad. En la sala templada se procedió a la restitución de la bóveda central, que fue construida con ladrillos macizos

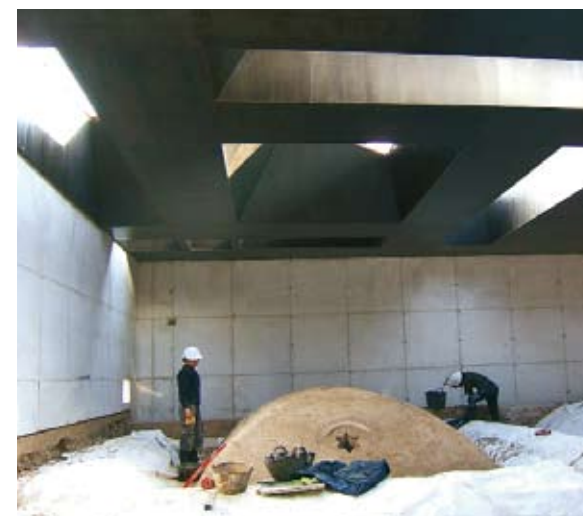
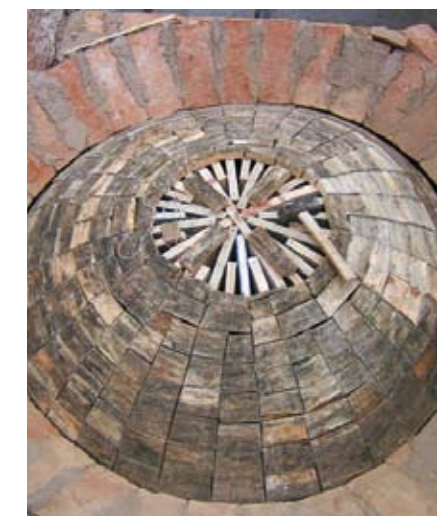
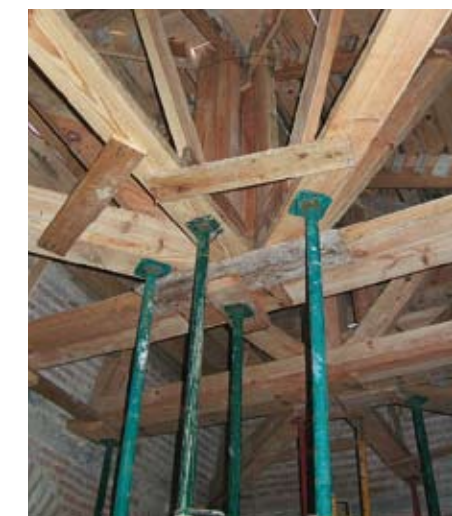
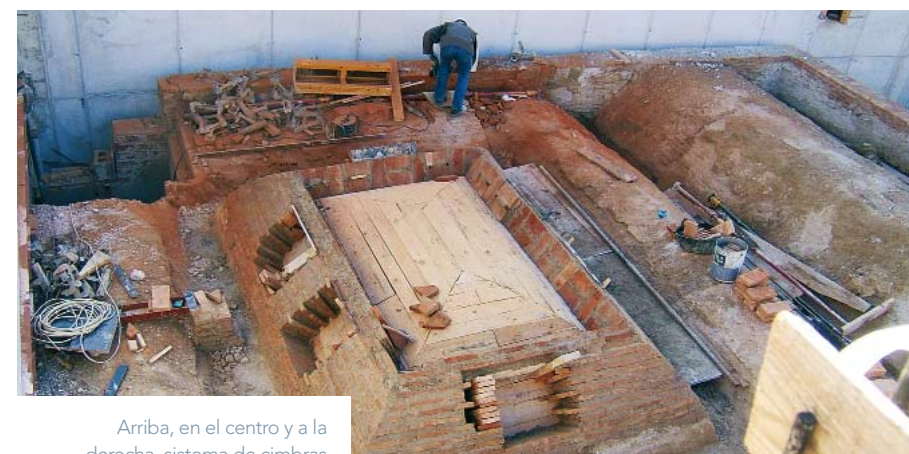
Arriba, en el centro y a la derecha, sistema de cimbras empleados para la reconstrucción de las bóvedas. Las otras dos imágenes muestran la restitución de la bóveda central en la sala templada.

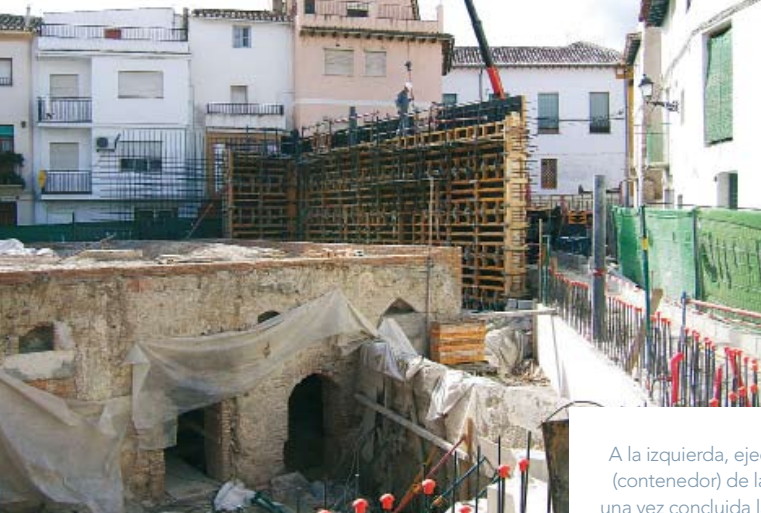
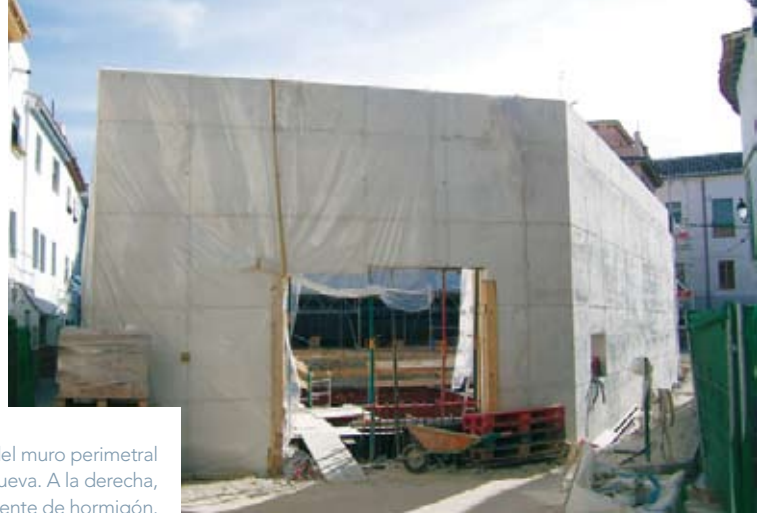
A la izquierda, ejecución del muro perimetral (contenedor) de la obra nueva. A la derecha, una vez concluida la envolvente de hormigón.

A la luz de los resultados y análisis del informe geotécnico, se decidió para la nueva estructura adoptar cimentación mediante micropilotes, solución compatible con la conservación de los restos arqueológicos. Los muros del perímetro fueron cimentados con micropilotes de 150 mm de diámetro, alcanzando longitudes comprendidas entre 15 y 18 m. La construcción de muros de hormigón armado como elementos portantes verticales, se justificaba, entre otras razones, por la necesidad de ofrecer suficiente rigidez a la estructura, que a lo largo de algunos tramos debía funcionar como "simplemente apoyada" sobre elementos medievales. El forjado del nivel de acceso actual a los baños, se construyó dejándole un hueco cuadrado de 3,85 m de lado, protegido con petos-barandillas de chapa de acero cortén, que permite ver el *Maslaj* o ámbito inferior del acceso primitivo, donde en la época medieval se configuraba un patio con cuatro pilastras de ladrillo. Sin cambiar de posición y alzando la vista, se contemplan las bóvedas que cubren los baños. Forjado de acceso que está puntualmente apoyado en los muros de su contorno y materializado como estructura mixta, con el fin de aligerar su peso propio. Igual criterio se adoptó para la escalera, de una sola ida, construida allí mismo. En relación a la diferencia de cota entre el acceso primitivo o medieval y el actual a nivel de calle, es interesante decir que por la acumulación sucesiva de los estratos edificatorios circundantes, con el paso de los siglos se ha producido la elevación de las rasantes perimetrales, en más de dos metros sobre las

presumiblemente primitivas. Esta posición enterrada de los baños, impide reconocer la auténtica escala y volumetría de la singular edificación y sus anejos. Para completar la estructura de obra nueva, se ejecutó la correspondiente al plano de cubierta, mediante vigas de acero apoyadas en los muros de hormigón del perímetro. Vigas distribuidas de forma que permitiesen la ejecución de lucernarios, estratégicamente situados sobre las bóvedas con "lucernas" de los baños. Los apoyos estaban previstos en unos casos como articulados y en otros como nudos rígidos. Los ajustes de adaptación de la estructura de cubierta a la realidad existente, por disminución de superficies de apoyo y de transmisión de esfuerzos a cimentación, junto con la necesidad de quebrar el muro noreste para adaptarlo al medieval, aflorado en dicho lateral del ámbito del *Maslaj*, obligaron a replantear la geometría de la estructura de cubierta, aumentando su rigidez. Se reforzaron los apoyos, para obtener nudos acordes con las nuevas circunstancias. Salvando luces comprendidas entre 16 y 23 m, se emplearon perfiles IPE-500, HEB-500, IPE-300, HEB-200 entre otros, de acero laminado en caliente A-42b, de límite elástico 2.600Kg/cm<sup>2</sup>. En referencia
