# Comportamiento de las uniones en estructuras metálicas en edificación

**MANUEL JIMÉNEZ DOMÍNGUEZ**

UNIDAD TÉCNICA DE CONSTRUCCIÓN DE OBRAS DE LA UNIVERSIDAD DE GRANADA

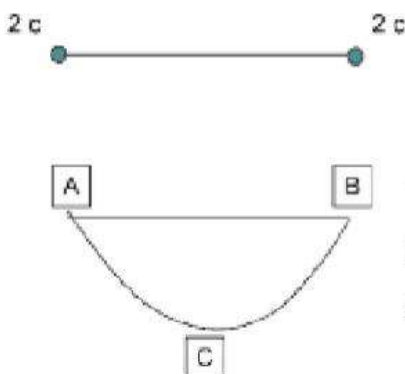
Figura 2

#### ESQUEMA ESTRUCTURAL DE VIGA BIARTICULADA

Carga gravitatoria uniformemente distribuida "p".

$$M_a = M_b = 0$$

$$M_c = p \times L^2 / 8$$

$$^{\circ}H = 4 - 3 = 1$$

La viga se ha dimensionado para un Momento :  $M_a = M_b = P L^2 / 12$

La viga se ve obligada a soportar

Un Momento =  $M_c = p \times L^2 / 8$

Para construirla, por error, se han resuelto sus apoyos como biarticulados, tanto el izquierdo como el derecho, con lo cual, el diagrama de flectores no es ahora el mismo, se descuelga y pasa a ser el que se indica en la figura 2, que es el correspondiente a una viga biapoyada.

2. Con la viga construida, es decir, con el error constructivo, tenemos:

$^{\circ}H$  = Coacciones disponibles - Coacciones necesarias =  $4 - 3 = 1$

2. Con la viga construida, es decir, en la realidad, nos encontramos que ahora tiene que soportar un momento mucho mas fuerte " $p \times L^2 / 8$ "

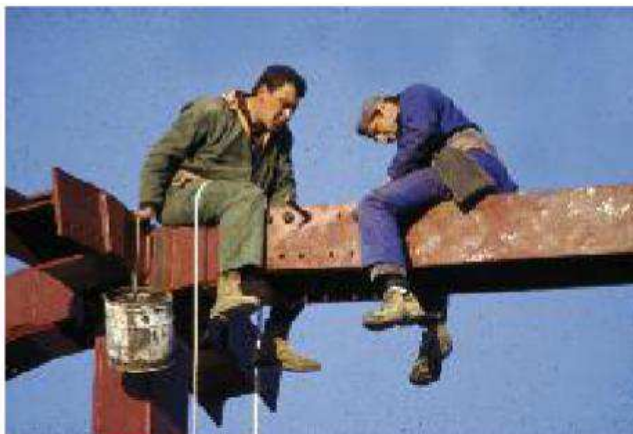
Ejecución de una unión  
atornillada. Verificación  
de la posición de los  
agujeros antes de  
atornillar. Unión  
Pretensada.

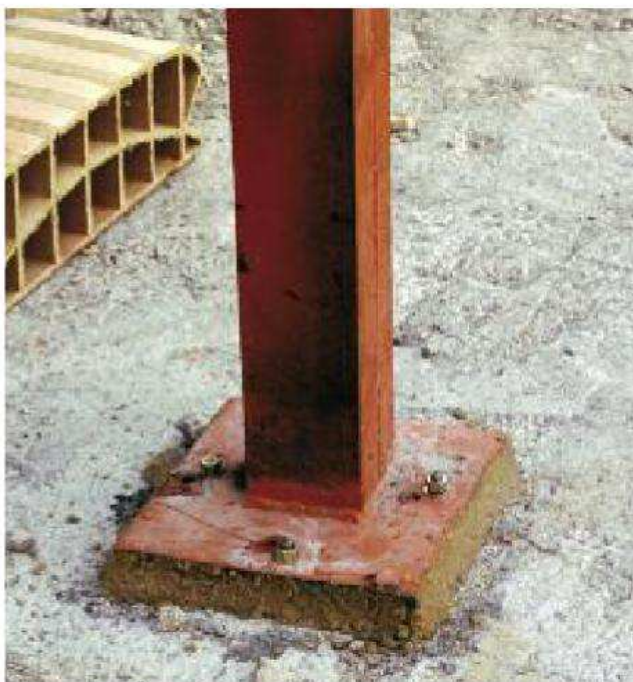
Base de soporte  
incapaz de absorber  
Momentos flectores y  
Cortantes. Unión  
apoyo simple. Una sola  
coacción. La placa no  
tiene anclaje ade-  
cuado a la cimenta-  
ción. El anclaje se ha  
realizado con tornillos  
de expansión inadecuados. Se produjo  
hundimiento parcial.

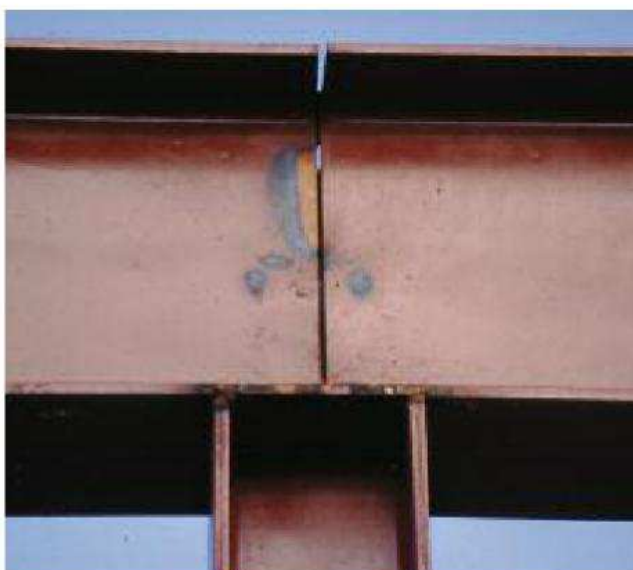
Unión sin continuidad.  
Estaba prevista la  
continuidad (Vigas  
empotradas). Solo se  
han soldado en alas  
inferiores. Vigas  
gravemente  
perturbadas por flecha  
y esfuerzos normales  
por flexión.

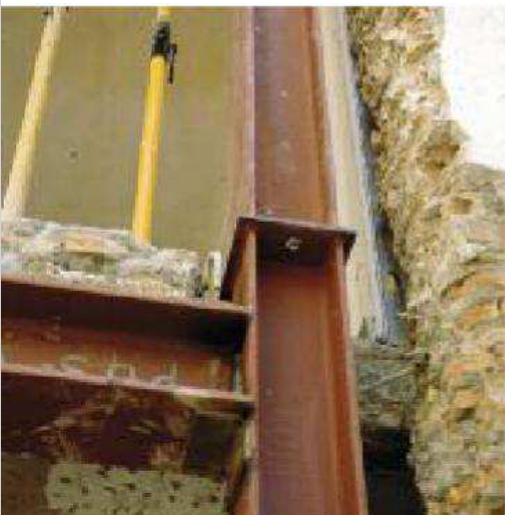
Unión articulada entre pilares. Pérdida de dos coacciones. No se ha soldado la placa de pie de soporte superior sobre la placa de cabeza de soporte inferior.

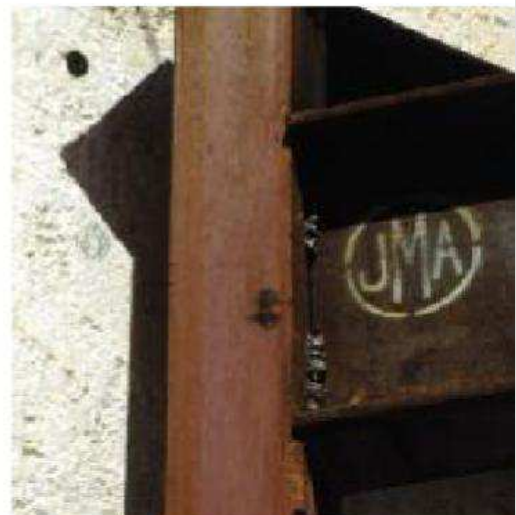
Articulación incorrecta. Quizás la unión de mas momento del debido. El soporte se sobrecarga y la viga se alivia.
