# AISLAR MEJOR. AHORRAR ENERGÍA.

Termografía infrarroja y ensayo de hermeticidad.

Dos tareas fundamentales antes de acometer una rehabilitación en un edificio.

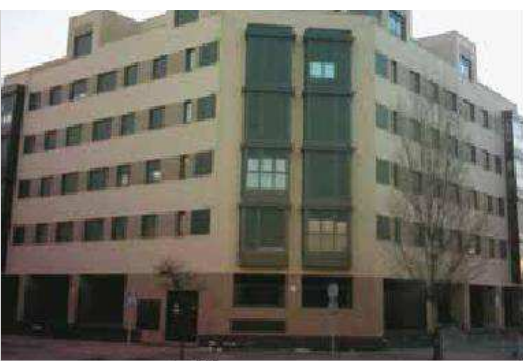
- Conjunto residencial de 72 viviendas en dos bloques.
- Estructura de hormigón (forjados, pilares y vigas).
- Cerramiento de 1/2 pie de ladrillo perforado cara vista, mortero, cámara de aire sin ventilar, trasdosado de placa de yeso laminado y aislamiento (U fachada principal = 0,51 W/m<sup>2</sup>K).
- Carpinterías de aluminio con RPT y apertura abatible, con vidrios 4/16/6.
- Calificación energética C.

Vista de la fachada y detalle constructivo

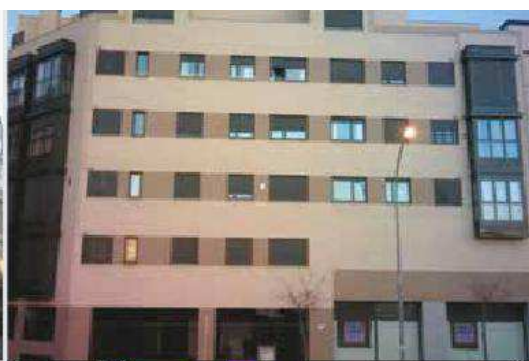
Imagen visual e infrarroja de la fachada exterior del edificio

Ahora sabemos que el área 1 tiene una temperatura máxima de 4,9 °C, situada en un forjado, una mínima de -0,3°C (¿negativa?, ¿por qué negativa?, ¿está congelada la fachada?) y una media de 1,7 °C.

Vemos también Sp1, con una temperatura de 7,1°C, en el encuentro del mirador con la fachada, quizás mal solucionado durante la obra y dejando escapar el calor al exterior.

cuantitativamente, la imagen nos dice claramente que el edificio pierde energía a través de los frente de forjado, las uniones entre diferentes elementos de la fachada (miradores, Sp1), los capialzados y otros puntos que iremos viendo más adelante.

Respecto a la Emisividad\* y el ángulo, son estos dos aspectos lo que hace que veamos temperaturas negativas, pues la cámara está recibiendo una pequeña porción de radiación reflejada del cielo, muy frío, del orden de -40°C en días despejados. Se intentó minimizar este efecto con la ayuda de una escalera pero no fue suficiente y simplemente debemos explicar en el informe a qué se deben las temperaturas negativas de la fachada.

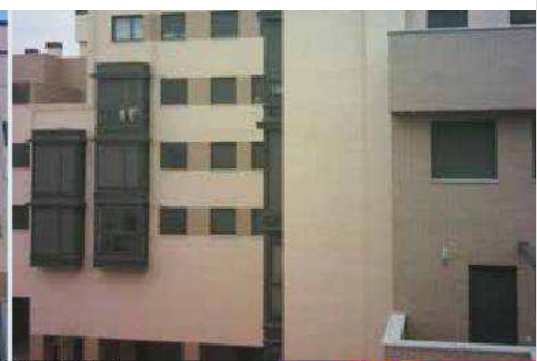
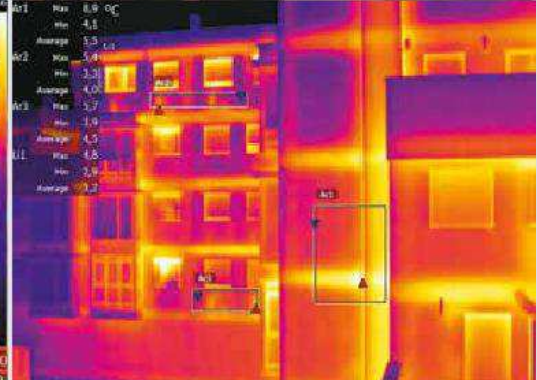
Detalle de la fachada que da a la zona de jardín

En la imagen IR vemos a la derecha el campo, las temperaturas recogidas en la imagen, con el límite inferior en -11°C. Debido a la particular geometría de este edificio, la presencia de puentes térmicos en los encuentros de fachada es importante. En el caso de la imagen superior vemos que la temperatura de Ar1 se sitúa ya en los 8,9°C. Y a pesar de la distancia, somos capaces de apreciar en Ar2 y 3 los tubos de entrada y salida a los radiadores, algo que no solemos ver en vivienda nueva.

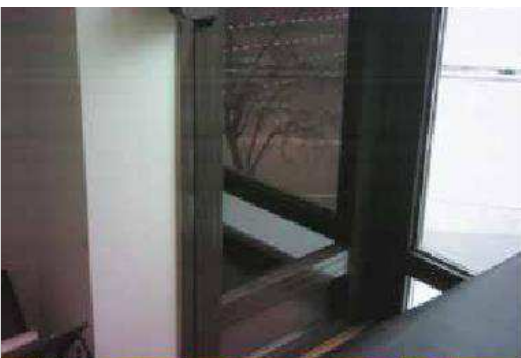
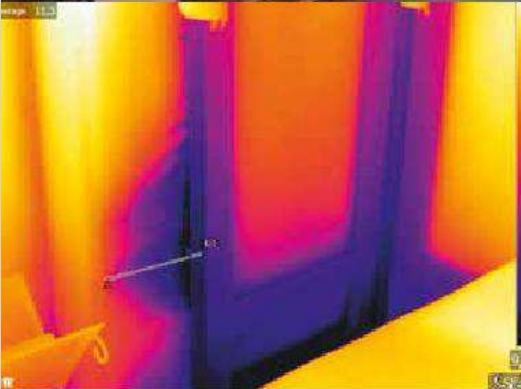
Detalle de las importantes infiltraciones de aire exterior del mirador

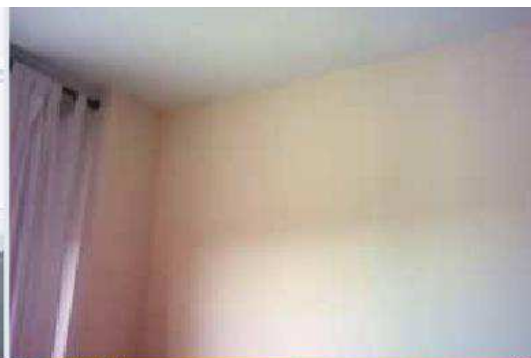
Detalle del puente térmico en la unión del forjado y el tabique

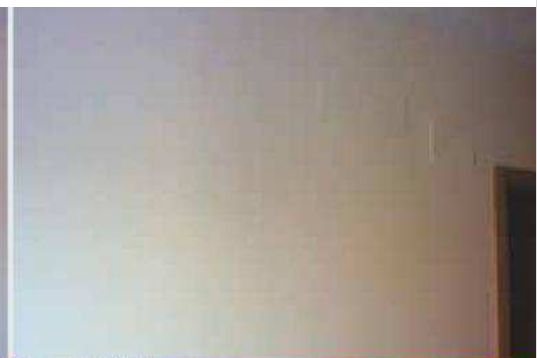
Defectos de aislamiento en patinillos y registros

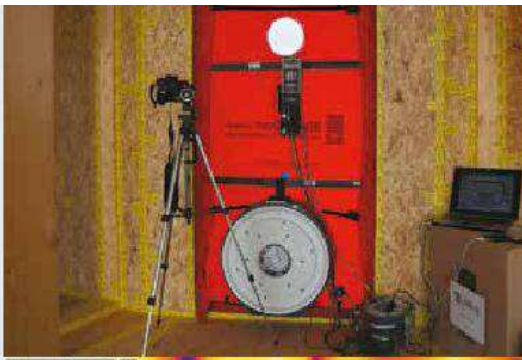
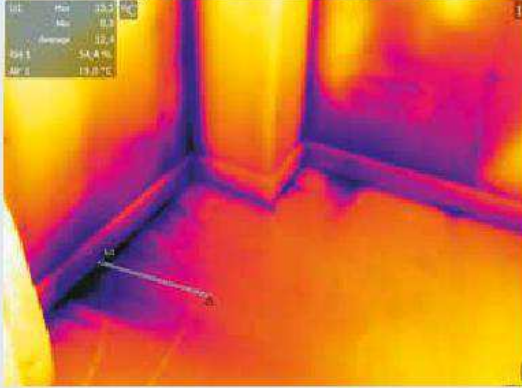
Básicamente consiste en generar una despresurización en el edificio o vivienda, mediante un ventilador acoplado a una lona de nylon, situada generalmente en la puerta principal de la vivienda.

Esta fuerte depresión en la vivienda forzará al aire exterior a entrar en ella por diferentes puntos que iremos localizando con termografía infrarroja, botes de humo, anemómetros e incluso con la mano, pues el aire se notará y hasta silvará.

Imágenes tomadas durante un ensayo de estanqueidad en una vivienda

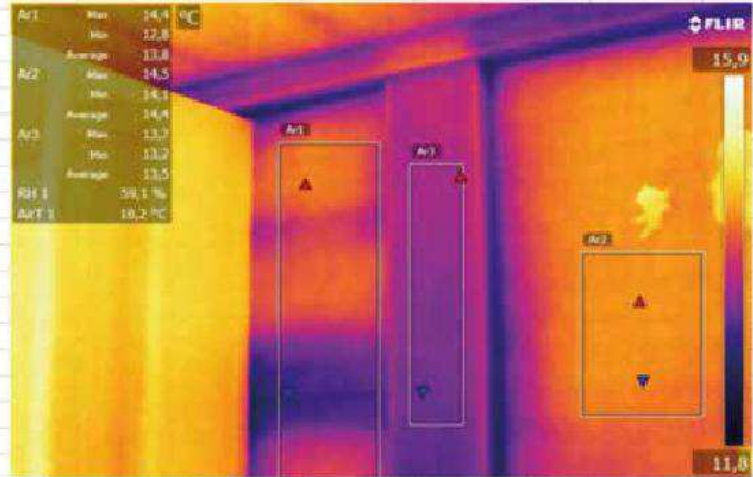
<b>Termograma 1</b>	$EE = \theta_i - \theta_{psi} / \theta_i - \theta_{nsi}$	$\theta_i =$	18,2
		$\theta_{psi} =$	13,5
		$\theta_{nsi} =$	14,4
		<b>EE =</b>	<b>1,24</b>

Para las condiciones actuales, exteriores e interiores, las dos temperaturas, la de la zona sin PT y la de PT son muy similares, 13,5 y 14,4°C.

Eso significa que la fachada no está aislada, por lo que el EE es bajo.

Por otra parte la temperatura del aire es 18,2°C, eso significa que podría existir EP (la diferencia es superior a 4°C) si se dan las condiciones de temperatura exterior baja e interior alta
