# MONITORIZACIÓN DEL MOVIMIENTO HORIZONTAL DE LA CÚSPIDE DE UNA AGUJA DE LA CATEDRAL DE BURGOS MEDIANTE UN SISTEMA LÁSER COMBINADO CON VISIÓN ARTIFICIAL

## MONITORING THE HORIZONTAL MOVEMENT OF THE TIP OF A SPIRE OF BURGOS CATHEDRAL USING A LASER-BASED SYSTEM COMBINED WITH COMPUTER VISION

Álvaro Mena Alonso<sup>(1)</sup>, Jesús Mínguez Algarra<sup>(2)</sup>, Dorys C. González Cabrera<sup>(3)</sup>, Miguel A. Vicente Cabrera<sup>(4)</sup>

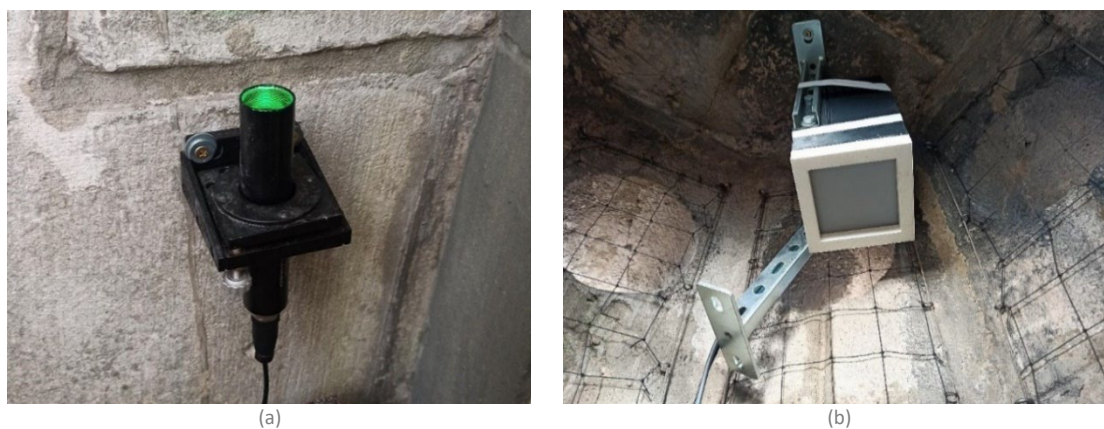
Figura 2. Sistema LVBDT: (a) Emisor láser, (b) caja que contiene la cámara y el panel traslúcido.

El sensor utilizado es una adaptación del descrito en Brown et al., 2021 y Vicente et al., 2018. Su parte fija consta de un único láser, modelo FP-LR-250-25-C-F fabricado por Laser Components GmbH (Olching, Alemania) (Figura 2.a). Se trata de un emisor láser verde con una longitud de onda de 520 nm y una potencia de salida de 25 mW. El láser se fija a la base de la aguja mediante un soporte de precisión.

Por otro lado, la parte móvil dispone de dos componentes principales. En primer lugar, una cámara de vídeo Logitech Brio 4K (Lausana, Suiza) capaz de alcanzar resolución 4K y una velocidad de captura de 30 fps. En segundo lugar, un panel translúcido de 85×85 mm sobre el que incide la luz del láser y que es registrado permanentemente por la cámara. En la cara interior del panel se disponen dos LED rojos separados 100 mm, que se emplean para definir una dirección de referencia y un factor de escala en la medida de desplazamientos.

La cámara de vídeo y el panel se protegen en el interior de una caja de plástico, fabricada mediante impresión 3D y específicamente diseñada para este fin. Como puede apreciarse en la Figura 2.b, el conjunto se ubica en la parte superior de la aguja de la catedral.

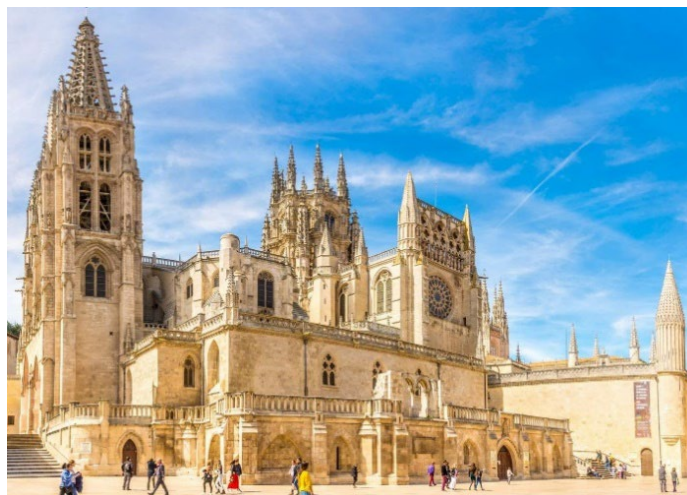
Figura 4. Vista general de la Catedral de Burgos, con la torre sur a la izquierda.

Los elementos arquitectónicos más destacados de la catedral son su cimborrio (torre sobre el crucero) y la fachada de Santa María, dominada por dos torres de 84 metros de altura (Figura 4). Las torres están coronadas por agujas de 20 metros, datadas en el siglo XV y diseñadas por el arquitecto alemán Johannes von Köln (Colonia, Alemania, 1410 – Burgos, España, 1481).

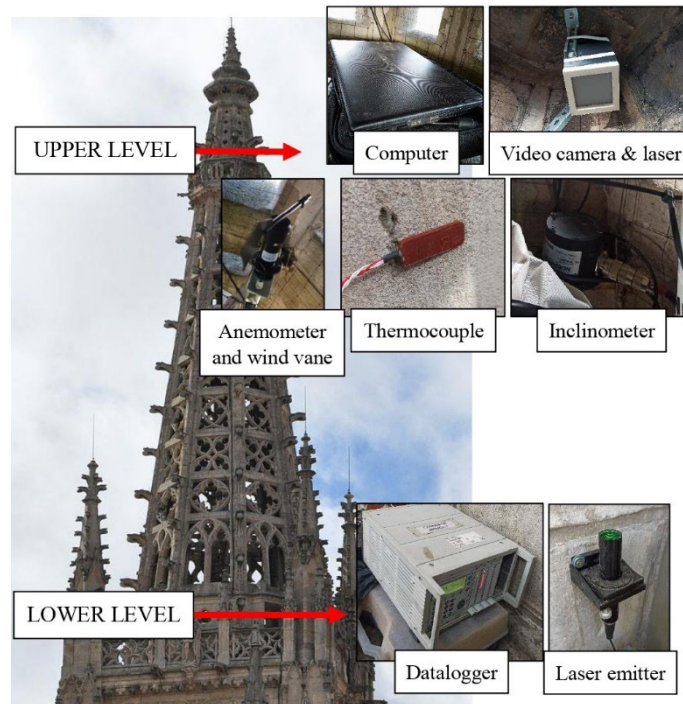
Figura 5. Esquema general de los sensores y dispositivos instalados en la aguja.

El sensor LVBDT descrito anteriormente se instaló en el interior de la aguja sur para medir los desplazamientos horizontales de su coronación. El emisor láser se colocó en la base, mientras que la caja que alberga el panel y la cámara se situó en la parte superior. La distancia aproximada entre el láser y el panel es de 22,2 m.

Además, se instalaron sensores convencionales en la parte superior de la aguja. Con el fin de medir los parámetros meteorológicos más relevantes, se dispusieron un termopar PT100 y un anemómetro con veleta. También se instaló un inclinómetro biaxial modelo PST300 de Pewatron AG (Zúrich, Suiza), con un rango de medida de  $\pm 5^\circ$  y una exactitud absoluta de  $\pm 0,01^\circ$ .

Los sensores convencionales se conectaron a un registrador de datos HBM MGC Plus (Darmstadt, Alemania) y a un ordenador. La cámara de vídeo del sensor LVBDT se conectó al mismo ordenador, de modo que los movimientos de la aguja también pudieron monitorizarse en tiempo real. En la Figura 5 se muestra un esquema con la ubicación del equipo de medida en la aguja sur.
