DEL MEDIEVO AL SIGLO XXI

LA REHABILITACIÓN DEL PUENTE DE MONESTERIO, PRÓXIMO AL MONASTERIO DE EL ESCORIAL, ES LA QUE CONTÓ CON MAYOR PRESUPUESTO DE LAS REALIZADAS EN 2015. ASÍ SE ACTUÓ, PASO A PASO.

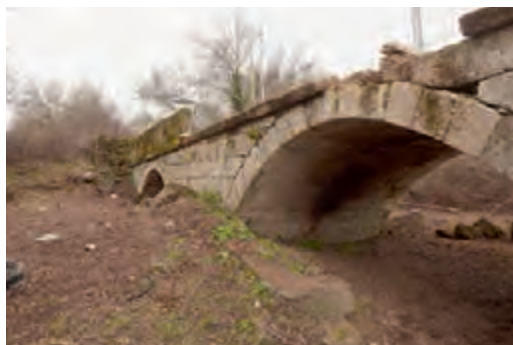
2: Preparación de una de las piezas del pretil.

Los pretils, que apenas existían en el momento de redactar el proyecto, se rehacen con las piedras encontradas, con un meticuloso replanteo. “Para asegurar las piezas al vuelco, o ante posibles golpes de vehículos, se realizó un anclaje reversible con varilla de acero inoxidable anclado con mortero de cal que las fija pero, a la vez, permite que se puedan desmontar sin dañar el puente original”, concreta el director de la Ejecución. “Los sillares de pretil perdidos se reemplazaron con granito de la misma cantera de la sierra de Guadarrama, aunque diferenciando los materiales de la actuación contemporánea”.

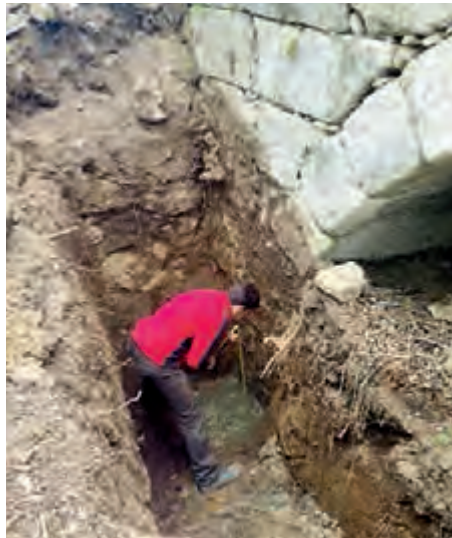
6

6: Estudios sobre el pavimento y el saneamiento.

Tras descubrirse el pavimento original de cantos rodados en cuarteles distribuidos con losas de granito, se lleva a cabo su restauración, volviendo a colocar las piezas iniciales y asegurando las pendientes y caídas originales para favorecer la evacuación del agua.
