CONTART 2016. La Convención de la Edificación
20 - 22 de abril de 2016; Granada (Spain): Colegio Oficial de Aparejadores y
Arquitectos Técnicos de Granada. Consejo General de la Arquitectura Técnica
de España, p.139-149

ANÁLISIS DE INTERVENCIONES INADECUADAS EN EL PATRIMONIO ARQUITECTÓNICO VALENCIANO

MATOSSES ORTELLS, IGNACIO
Técnico Inspector de Patrimonio de los SSTT de Cultura.
Generalitat Valenciana.
e-mail: matoses_ign@gva.es

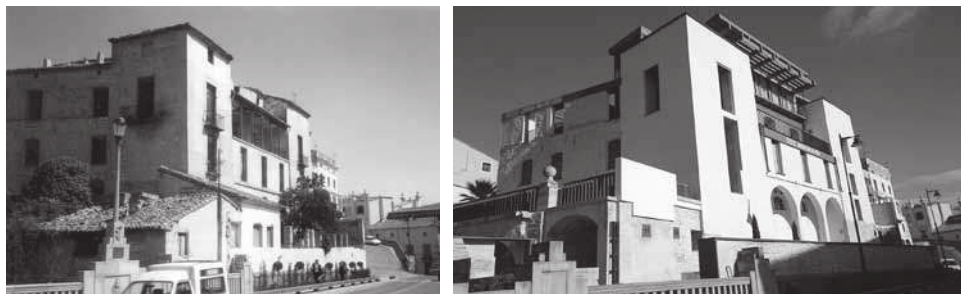
Figura 1. Palau de la Vila, Ontinyent (Valencia). A la izquierda imagen extraída de la web de la Generalitat Valenciana. A la derecha, el Palacio tras la intervención (2007). Imagen autor.

Los años de autogobierno de la Comunidad Valenciana han sido los de mayor participación económica de la administración pública en *restaurar* una inmensa cantidad de monumentos, en muchos casos de manera innecesaria, en otros de manera inadecuada, Figura 1. La improvisación en la gestión de la conservación monumental y la avidez por el intervencionismo han eclipsado las necesidades reales, las del conocimiento y catalogación, protección y planificación de la conservación.

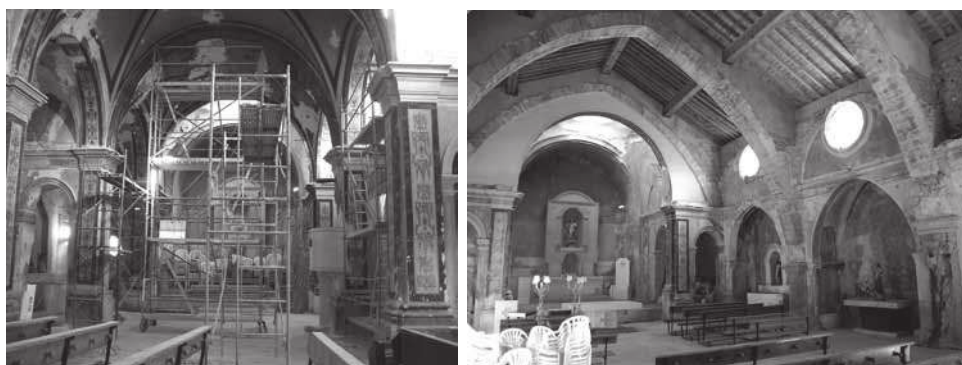
Figura 2. Interior de la iglesia de Ntra. Sra. de los Ángeles de Castielfabib (Valencia), a la izquierda antes de la repristinación, imagen de Álvaro Vázquez, y a la derecha después (2008), imagen autor.

La iglesia fortaleza de Nuestra Señora de los Ángeles de Castielfabib es uno de los monumentos que ha sufrido este tipo de intervenciones alejadas de la conservación arquitectónica, Figura 2. Conforman un conjunto fortificado, situado sobre el promontorio que jalona las inmediaciones del río Ebrón. Se trata de una iglesia cuya construcción se inicia en el S. XIII, en estilo gótico, denominado de reconquista, identificado así por su planta diáfana resuelta con arcos diafragmáticos que sostenían la cubierta de madera. A lo largo de su historia, como es natural, experimentó varias reformas, de estilo barroco y neoclásico, que transformaron sustancialmente su espacio. Quedó dividido en tres naves cubiertas por bóvedas de cañón y de crucería, que descansaban sobre arcos apoyados en pilares, quedando el conjunto enriquecido con decoraciones pictóricas. Sobre la construcción añadida, sobrevivían la estructura y cubierta original, conviviendo de manera armónica y con la naturalidad de expresar las diversas fases históricas de las que había participado el monumento más emblemático del lugar.

La intervención, pretendía la recuperación del espacio gótico original. Se demolió la mayor parte de la fase neoclásica, dejando a la vista, la estructura de arcos diafragma y la cubierta, que además fueron sustituidos en gran parte en dicha actuación. Fue una actuación errónea en su fundamento, una repriminación que supuso la pérdida irreversible de parte del monumento y que desperdició la oportunidad para su reparación, puesta en valor e incluso para posibles intervenciones de carácter respetuoso que permitieran el acercamiento a los intersticios del edificio.

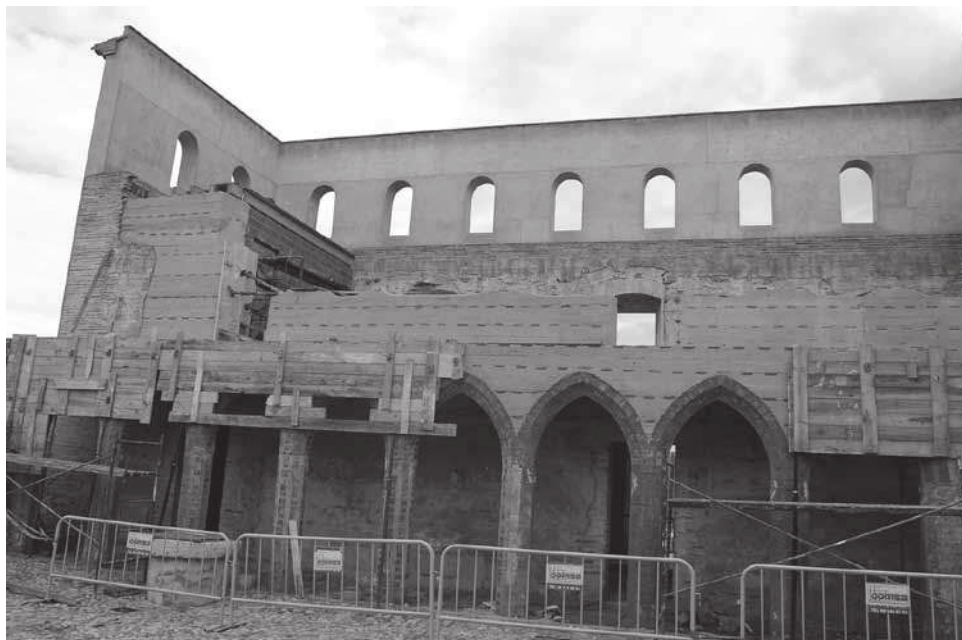
Figura 3. Construcción de arquería en el castillo de Cofrentes (2011). Imagen autor.

El castillo de Cofrentes es una impresionante fortaleza situada sobre un peñón de roca basáltica de origen volcánico, que emerge sobre la confluencia de los ríos Cabriel y Júcar, estableciéndose de este modo como uno de los puntos estratégicamente más importantes del río Júcar. Ha sido objeto de numerosas actuaciones, y entre ellas señalaremos la reconstrucción del volumen que alojará el futuro museo y que incluye la construcción de una arquería del patio, como ejemplo de falso histórico, Figura 3. En dicha intervención no se vaciló en construir los muros con una falsa tapia valenciana sobre una arquería cuyos únicos vestigios ciertos eran las basas que se localizaron en la intervención arqueológica. La propuesta construida lejos de justificarse con documentación histórica o evidencias existentes se formuló desde la hipótesis infundada, generando una imagen fraudulenta e irrespetuosa con el monumento.

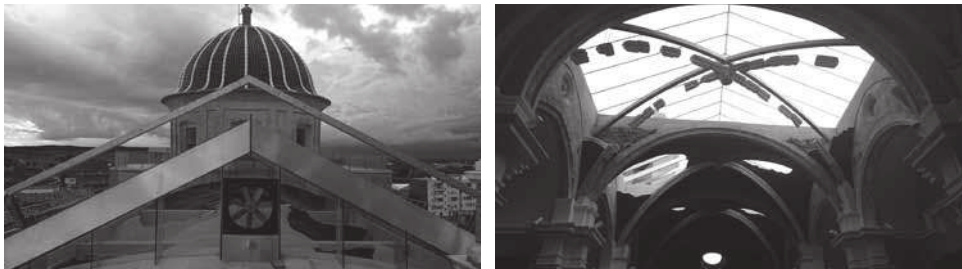
Figura 4. Iglesia de San Nicolás de Requena (Valencia), cubierta de cristal vista desde el exterior y el interior (2015), imagen autor.

Para lograr esa surrealista visión, se eliminaron los restos de la cubierta original, las pilastras, las cumbreras y demás, se construyó una estructura de hormigón armado blanco para sustentar la cubierta de vidrio que cercenó la función portante de los nervios, Figura 4, quedando estos junto a la plementería desnaturalizados, simples elementos decorativos en clara falsedad arquitectónica [7].

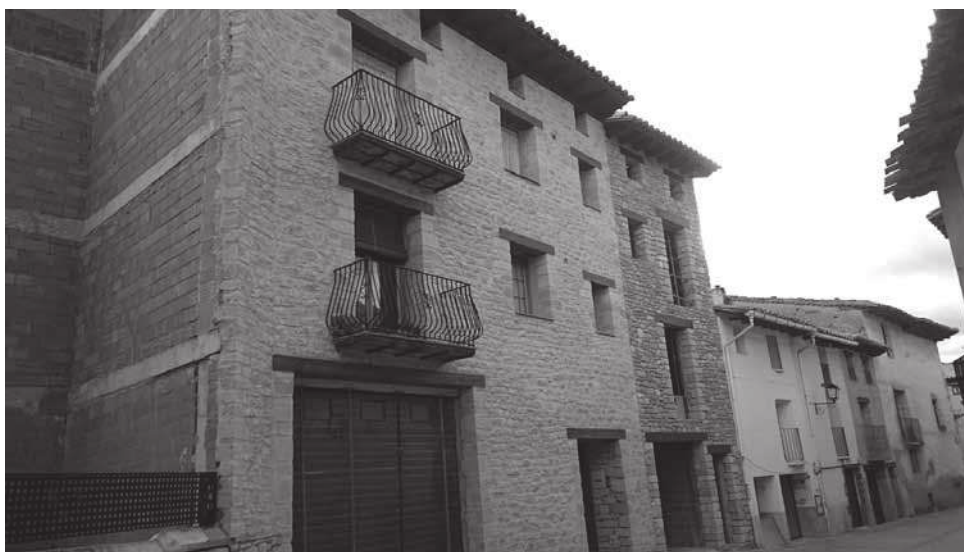
Figura 5. A la izquierda. edificios neorústicos, a la derecha viviendas históricas tradicionales, Olocau del Rey (Castellón) imagen autor.

finalmente obtienen el *toque folklórico* mediante la inserción de motivos decorativos anacrónicos. Constituyen un claro falso arquitectónico e histórico, y pueden acercarse a la ridiculez compositiva, alterando sustancialmente el conjunto histórico en el que se insertan, Figura 5.
