CONTART 2016. La Convención de la Edificación
20 - 22 de abril de 2016; Granada (Spain): Colegio Oficial de Aparejadores y
Arquitectos Técnicos de Granada. Consejo General de la Arquitectura Técnica
de España, p.213-221

ESTUDIO HISTÓRICO Y CONSTRUCTIVO DEL CASTILLO DEL MORAL
(LUCENA, CÓRDOBA)

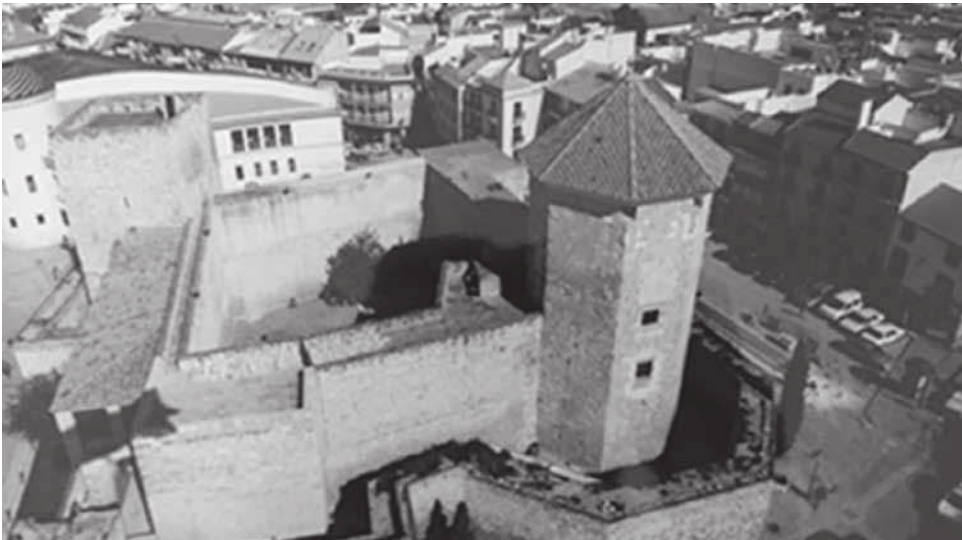
Figura 1. Vista aérea del castillo del Moral en 2004. Autor desconocido.

La estructura del castillo se completa mediante la unión de las distintas torres por paños de muralla, además de un ante-mural exterior sobre la estructura principal. La muralla del castillo del Moral consta de un muro de aproximadamente 10 m. de altura, no almenado y construido mediante tapial con verdugadas de ladrillo y un sobre-cimiento a base de mampostería. No obstante, en la actualidad debemos diferenciar entre los cuatro paños principales, siendo el paño norte el único que actualmente presenta el acabado original de tapial, ya que a los otros se les añadió un forro de mampostería que cubrió por completo el tapial. El ante-mural existente en el castillo del Moral consiste en un muro de mampostería no almenado que recorre todo el perímetro exterior del castillo. Actualmente la zona sureste de este antemural es de reciente construcción, llevada a cabo después de los derribos de las adiciones palaciegas que se construyeron, ya que esta zona del antemural fue derruida con objeto de poder aprovechar mejor el espacio existente entre la fachada palaciega que se construyó y la torre del Moral. La única entrada original que existe actualmente está formada por un arco apuntado, manteniendo las gorroneas y quicialeras originales, posiblemente de época almohade (siglo XII) y se encuentra situado en el lienzo norte dando acceso desde la plaza de Archidona. La entrada actual al castillo se encuentra en el lienzo oeste y está formada por un arco de medio punto, de nueva construcción y sustituye a la entrada de ladrillo existente hasta el año 1997.

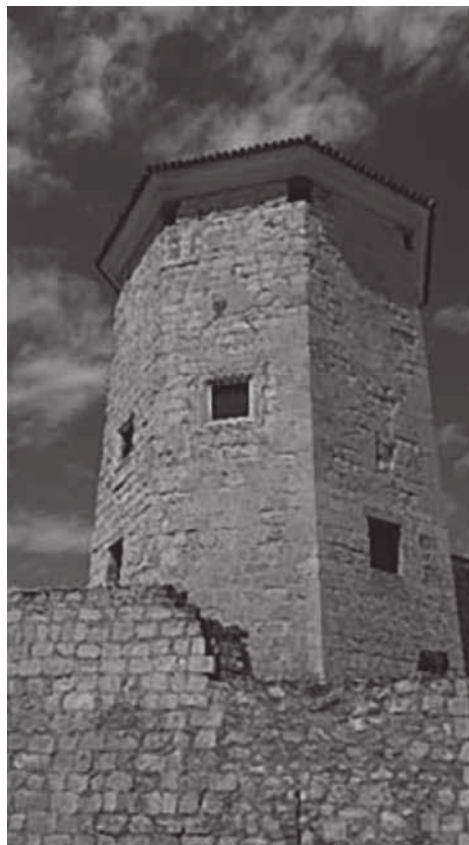
Figura 3. Torre del Moral. Fotografía del autor.

El objetivo principal de este proyecto fue la consolidación de la torre del Moral, como complemento al proyecto de 1986. Este proyecto es el que ha dado a la torre del Moral su configuración actual, demolición del forjado del segundo nivel y sustituyéndolo por una cúpula de ladrillo de tejar.

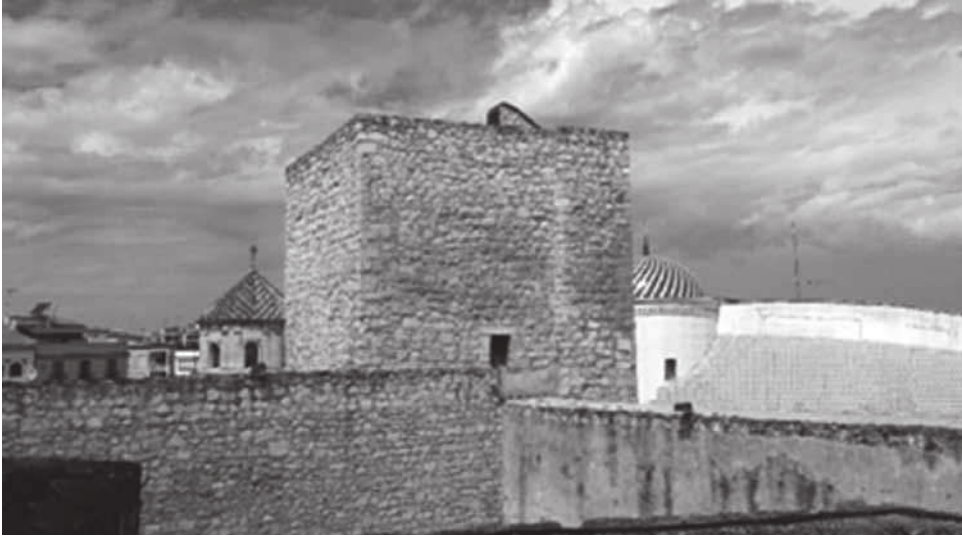
Figura 4. Torre del Homenaje. Fotografía del autor.
