RESTAURACIÓN DE LA IGLESIA ROMÁNICA DE SANTO TOMÉ (ZAMORA)

EL SECRETO DE LA PIEDRA

texto_Pedro Andrés Bartolomé
(Arquitecto Técnico. Proyecto Cultural Zamora Románica)

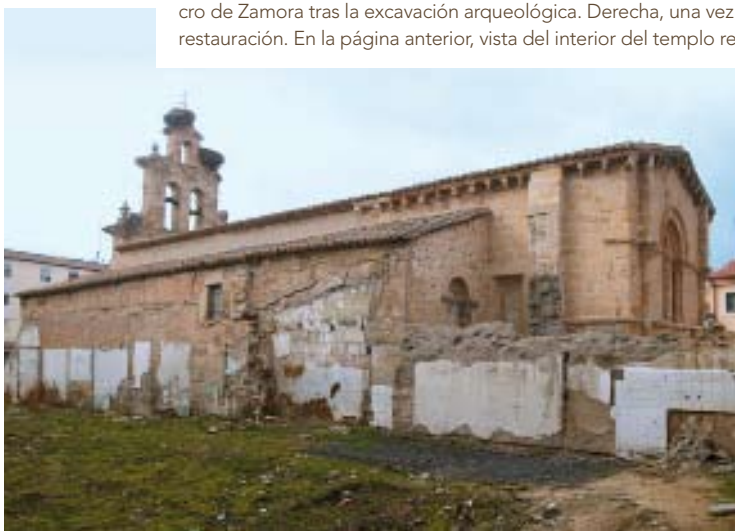
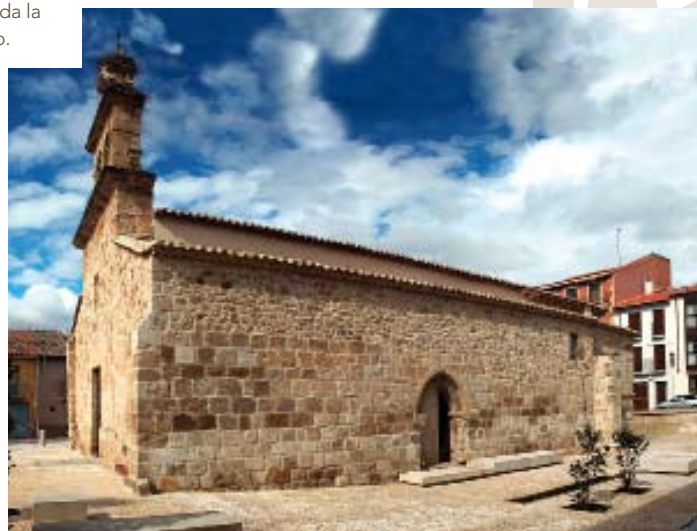
Arriba, alzado sur antes de la intervención. Izquierda, la iglesia del Santo Sepulcro de Zamora tras la excavación arqueológica. Derecha, una vez terminada la restauración. En la página anterior, vista del interior del templo reformado.

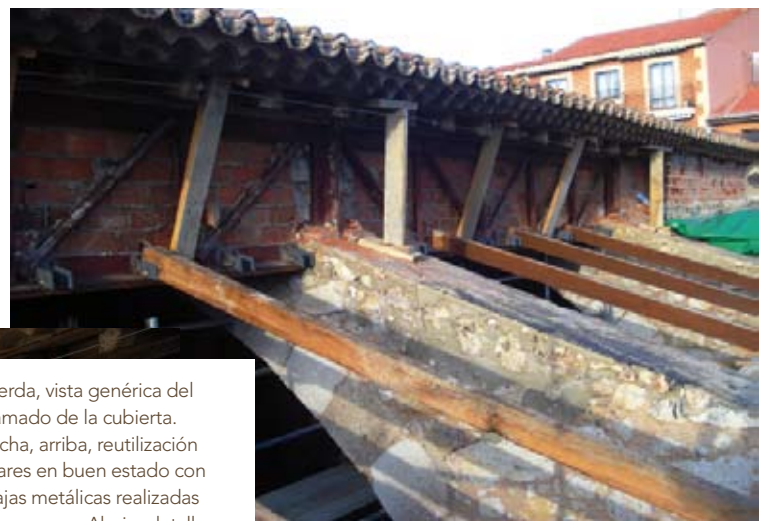
Izquierda, vista genérica del entramado de la cubierta. Derecha, arriba, reutilización de pares en buen estado con las cajas metálicas realizadas para su apoyo. Abajo, detalle de apoyo del durmiente sobre el nudillo.

diferencia de cota, con un falso muro de ladrillo hueco apoyado en una cercha de perfiles de acero laminado, que descansa sobre los arcos diafragma y se empotra en los muros. Las vigas sobre las que estaba colocado el entablado apoyaban directamente en las alas de los perfiles metálicos, sin ningún tipo de fijación y empotramiento, y descansaban empotradas en el hueco de las dos hojas del muro de la nave. Los apoyos deficientes de este entramado, tanto en la metálica como en la fábrica, eran la causa del colapso de varios pares de la estructura, que se encontraban agrietados habiendo llegado alguno de ellos a partirse.

Siguiendo la pauta de los sistemas constructivos tradicionales, se resolvió el apoyo del entramado de madera de la cubierta en el muro, colocando dos líneas de durmientes apoyadas sobre nudillos de madera situados de forma transversal al paramento. El durmiente interior, de mayor sección, recibe los pares, y el exterior sirve de base para la formación del refreno de la cubierta. El apoyo de los pares, en las cerchas metálicas que conforman los tramos de la nave central, se solucionó con la ejecución de unas cajas metálicas soldadas a la estructura, en las que se fijó cada par con un perno pasante para evitar la patología que se había derivado de este encuentro.

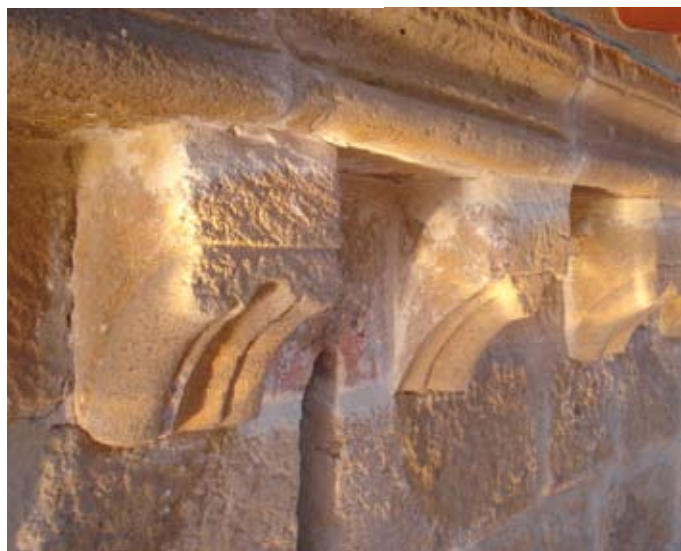
Izquierda, celosía metálica oculta tras un muro de ladrillo que conforma el tramo central de la nave. Derecha, canecillos sacados a la luz en la ermita de Los Remedios, de Zamora. En la página siguiente, vista del muro sur y su entorno una vez terminada la intervención.
