Diagnostico de daños mediante pruebas dinámicas en edificios históricos: antigua iglesia de San Jerónimo de Baza (Granada)

José Enrique Povedano Molina
Arquitecto Técnico

SINOPSIS

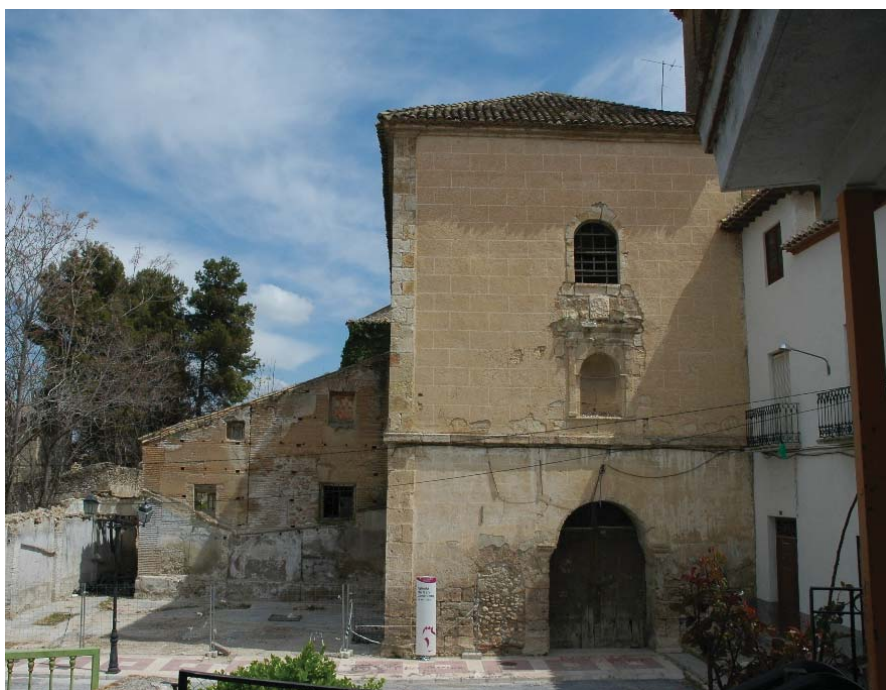
Foto 1. Fachada principal

En este artículo se expone la utilidad de la medición de las vibraciones ambientales para detectar daños estructurales en edificios, en este caso la antigua iglesia de San Jerónimo en Baza (Granada). (Foto 1)

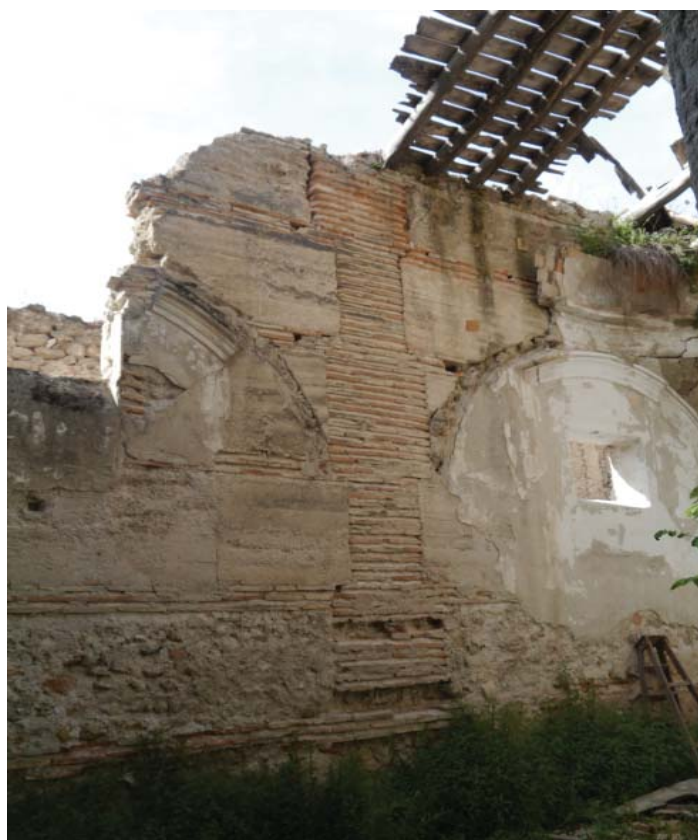
Foto 4. Muros y faldón de cubierta lateral

Se trata de un edificio de estilo gótico-renacentista del siglo XVI formado por una sola nave central con capillas laterales intramuros (hornacinas), crucero con sendas capillas laterales y ábside elevado sobre el nivel de la nave aproximadamente +1,50 m. Los muros son indistintamente formados por tapial o fábrica de ladrillo, sillería o mampostería; las pilastras con fábrica de ladrillo o sillería. A la izquierda (L Evangelio) lleva adosada otra nave de tres tramos, la primera (sacristía) cubierta mediante bóveda de arista y las otras dos también abovedadas aunque actualmente derruidas (Foto 3). El tejado de estas naves laterales se resuelve mediante una estructura simple de "par y picadero" a un agua (Foto 4).

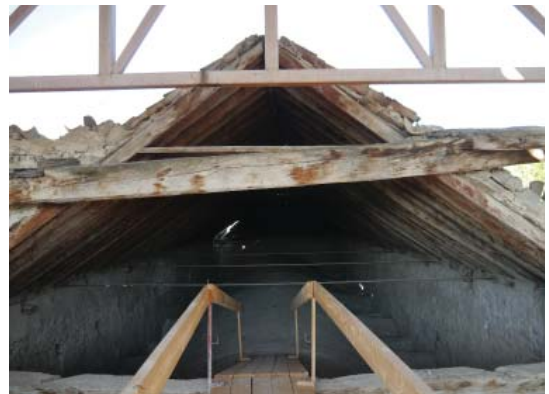
Foto 5. Bóvedas de la nave central

Las membranas para la formación de las bóvedas se realizan con roscas de ladrillo trasdosado con mortero de cal y cubierto con una estructura de madera de par y nudillo y tejado con faldones de pendiente uniforme. (Foto 5: Bóvedas de la nave central). La zona correspondiente a la nave central se resuelve a tres aguas (a fachada principal y dos laterales); el crucero con una cubierta de pabellón a cuatro aguas con faldones laterales a un agua y el ábside se resuelve con faldones poligonales. En la actualidad, el tejado del crucero y los laterales se encuentran prácticamente derruidas.

- Los resultados obtenidos en el eje vertical Z correspondientes a los puntos T-1 y T-2 (Fig.3 y Fig.4) en la nave central son significativamente muy bajos lo cual induce una evidente falta de rigidez a flexión de la membrana consecuencia de la deficiente unión de la bóveda con los muros perimetrales como se ha podido comprobar en el examen realizado "de visus". Los altos valores relativos obtenidos del eje Z en la T-3 (Fig.5) y T-4 (Fig.6) posiblemente sean debidos al apeo de seguridad existente bajo estos elementos (Foto 9).

- Son también significativos los deficientes valores obtenidos en los tres ejes ortogonales de la zona central de la bóveda T-2 coincidente con la zona más dañada según los datos aportados en anteriores informes, así como el valor transversal (eje Y) del crucero (T-4) coincidente con la grieta vertical del ábside producida por la eliminación del contrafuerte. (Foto 7: Grieta

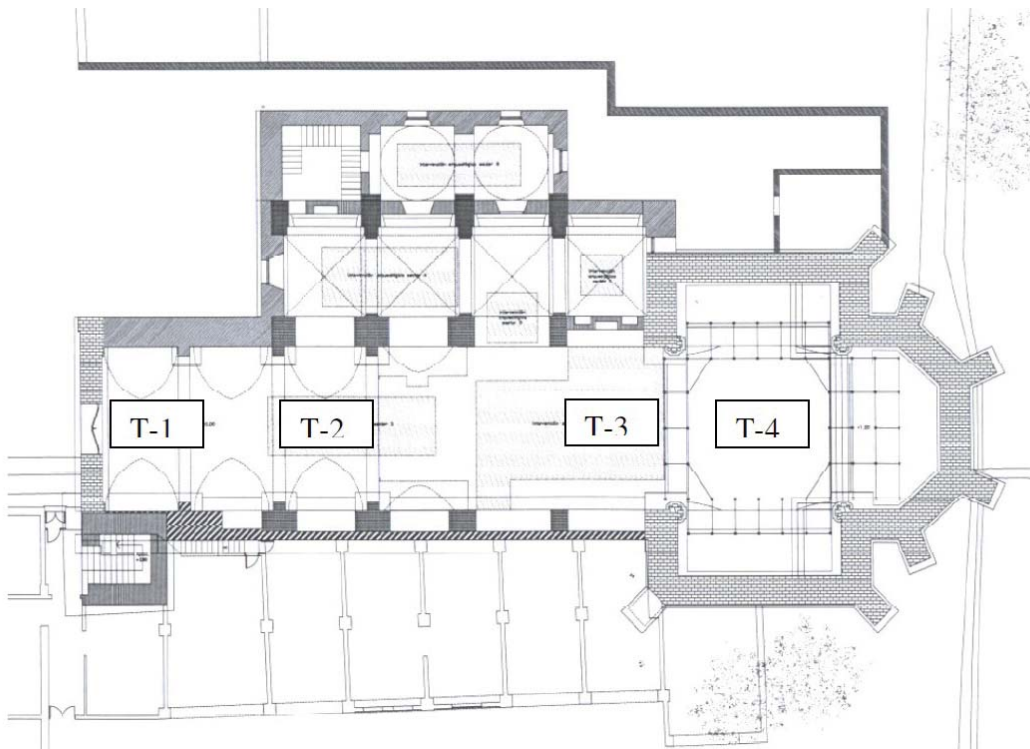
Croquis "Toma de datos"

Dadas las condiciones del entorno, el estado ruinoso de la construcción y las deficientes condiciones de seguridad, solo se pudieron realizar las mediciones en las bóvedas de la nave central 1ª, 3ª y 6ª y el crucero, no siendo posible acceder con seguridad a la cubierta de la torre, ni a las bóvedas nervadas laterales del crucero.

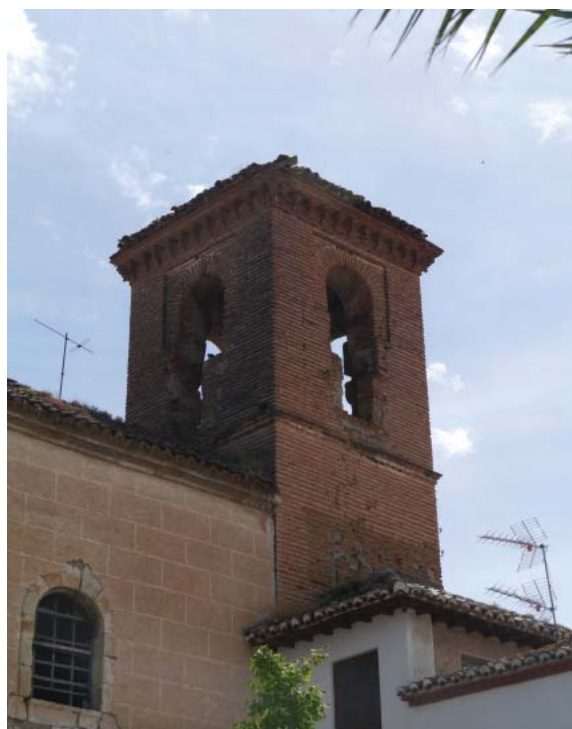
Foto 8. Torre del Campanario

Adosado al edificio a la derecha en su fachada principal se dispone la Torre del Campanario (Foto 8) formada por muros de fábrica de ladrillo rematada con arcos en cada una de sus cuatro caras y cubierta de pabellón.
