Restauración de la iglesia de Santiago Apóstol, en Lorca (Murcia)

LA PRUEBA DE QUE ES POSIBLE LEVANTARSE TRAS LA CAÍDA

El 11 de mayo de 2011 un terremoto hizo colapsar parte de la ciudad de Lorca. El símbolo de la devastación fue la iglesia de Santiago Apóstol, hoy recuperada gracias a un trabajo minucioso y respetuoso con la historia de este edificio.

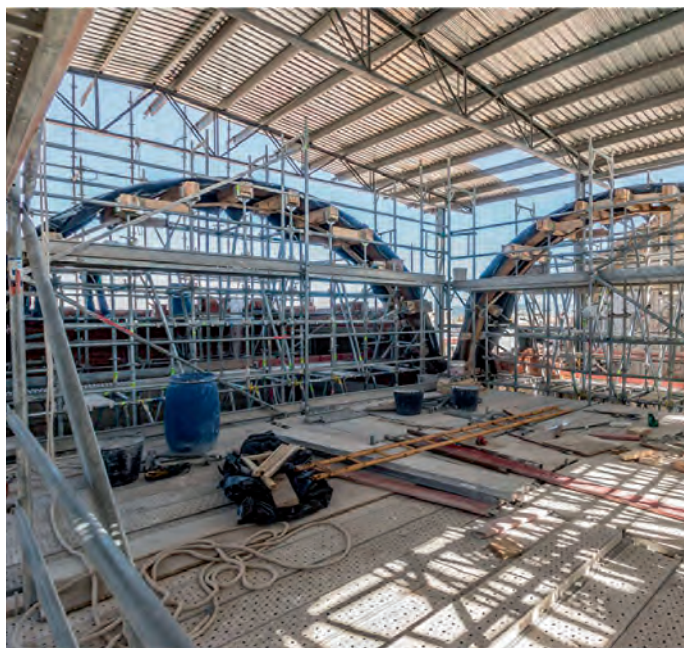
De arriba a abajo, se observan distintos momentos de la ejecución del crucero, a partir de la retirada de la estructura metálica de protección, ejecución de los arcos y resto de estructura, levantado del tambor, estructura de madera de cubrición, cúpula de madera y remate final con entablado y teja.
