REHABILITACIÓN DEL ORATORIO DE SAN FELIPE NERI (CÁDIZ)

EL TEMPLO CON HISTORIA PARLAMENTARIA

RESTAURACIÓN Y REHABILITACIÓN DEL ORATORIO DE SAN FELIPE NERI, CÁDIZ

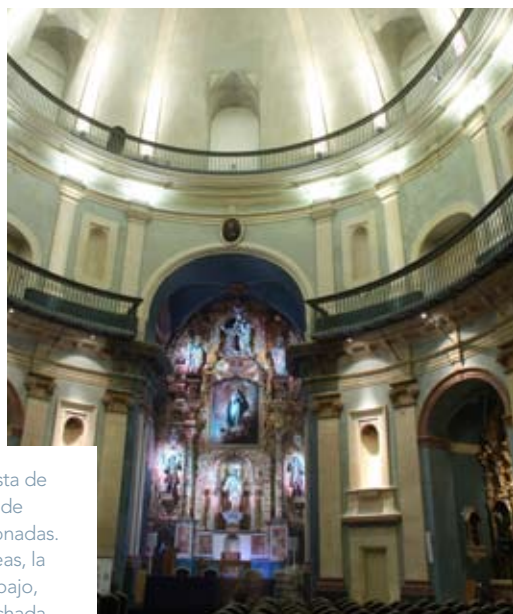
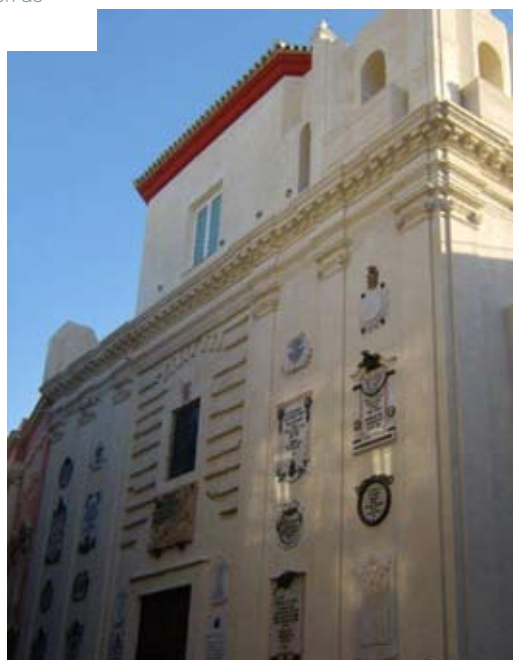
A la izquierda, vista de la superposición de bóvedas encamionadas. Junto a estas líneas, la Capilla Mayor. Abajo, a la izquierda, fachada principal del Oratorio y, al lado, pabellón de cubierta.
