EL ÚLTIMO
MERCADO DE SAN MIGUEL
SUPERVIVIENTE
EN MADRID

MERCADO
DE
SAN MIGUEL

INAUGURADO EN 1916 Y RECIÉN FINALIZADO SU PROCESO DE REHABILITACIÓN, EL MERCADO DE SAN MIGUEL ESTÁ CONSIDERADO COMO BIEN DE INTERÉS CULTURAL.

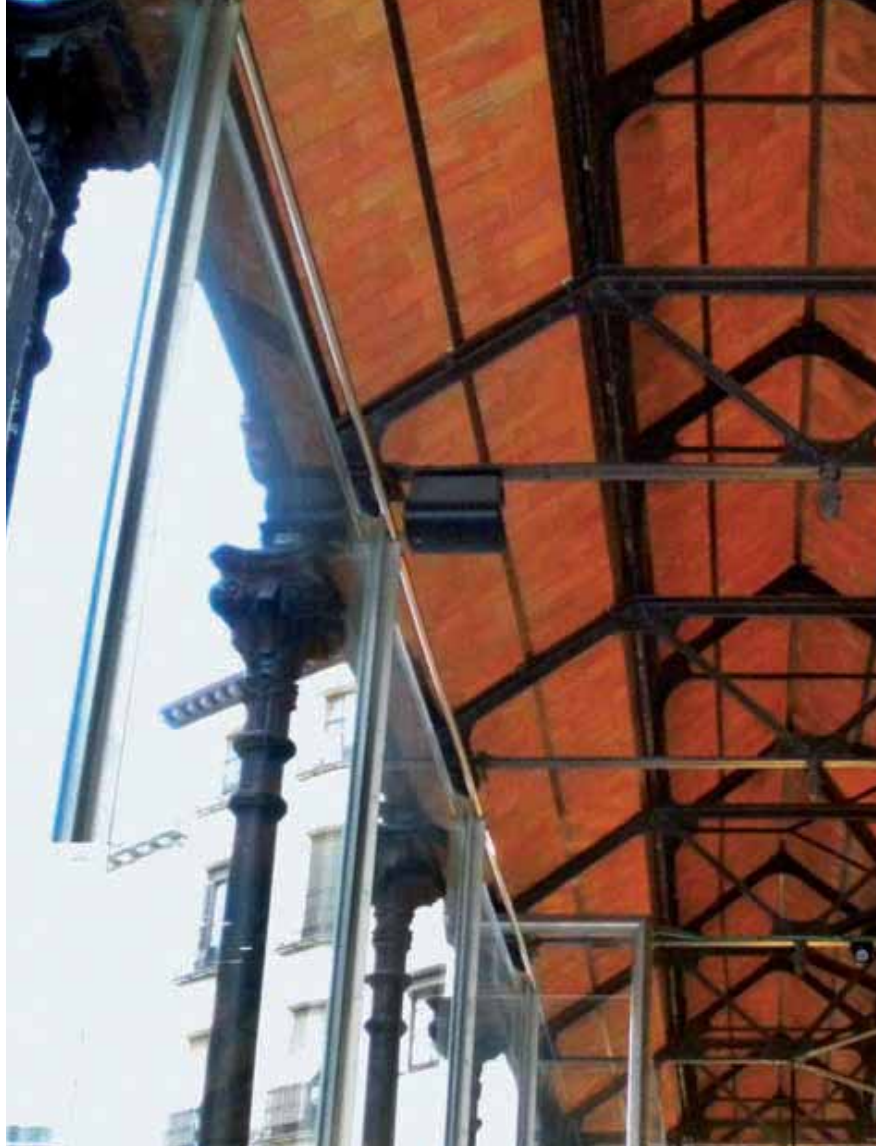
1. Se han trasladado la mayoría de las instalaciones al suelo para dejar *limpia* la estructura de columnas y cerchas.
2. Foto de detalle: preparación del recalce de soporte.
3. Foto histórica de la fachada que da a la Cava de San Miguel.
4. Aspecto del mercado antes de su última rehabilitación.

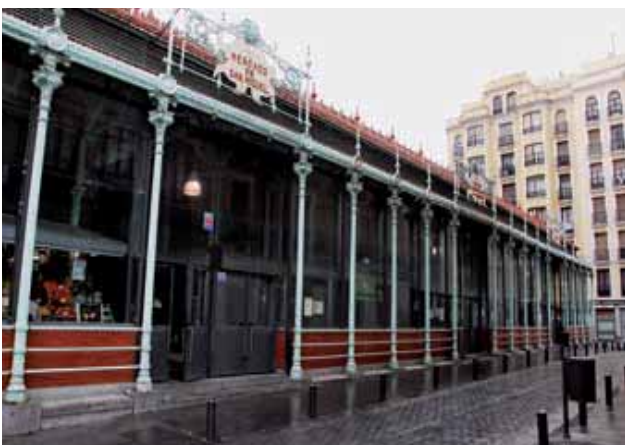
4

En origen, la evacuación de aguas de la cubierta se producía por el interior de los soportes. Esto y el aporte intensivo y continuado de agua con sal procedente de las pescaderías explica el enorme deterioro de los apoyos de las columnas. “Las cerchas, en cambio, se encontraban en buen estado. No se intervino en la cubierta más que para repasos y salidas de gases o lucernarios”, apunta García Echeveste.

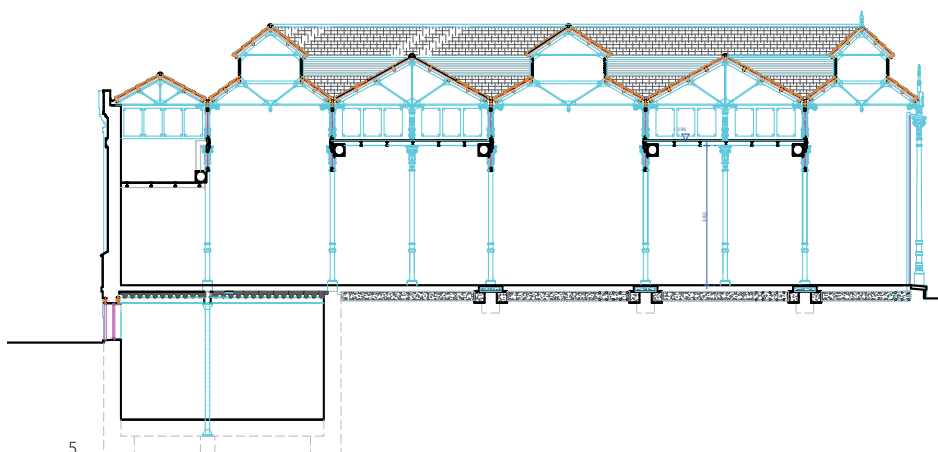
El esquema estructural que describe el director de ejecución de la obra es el siguiente: la cimentación original es de ladrillo macizo formando arcos en la planta baja y muros en el semisótano. Las columnas de fundición de la planta

baja apoyan directamente sus basas sobre la cimentación de ladrillo o sobre la estructura metálica del semisótano (formada por perfiles normales de acero roblonados). Y sobre sus capiteles, con entrega machihembrada, continúan unos enanos también de fundición rematados por ménsulas. En ellas vienen a cargar las cerchas de la cubierta.

4. Detalle de corrosión de la base del soporte.
5. Sección S-N, donde se aprecian el semisótano y las calles.
6. Planta baja, con la distribución de manzanas.
