MONASTERIO DE SANTA MARÍA LA REAL
DE VALDEIGLESIAS, EN PELAYOS DE LA PRESA

MONASTERIO DE SANTA MARÍA LA REAL DE VALDEIGLESIAS

LA RECUPERACIÓN DEL MONASTERIO MÁS ANTIGUO DE MADRID SIGUE ADELANTE, CASI ININTERRUMPIDAMENTE, DESDE 2014. ORGANIZADA EN DIFERENTES FASES, ESTA RESTAURACIÓN HA ACTUADO EN DISTINTAS ZONAS DEL COMPLEJO, CONSOLIDADO MUROS Y OTROS ELEMENTOS DE SUS ESPACIOS. LAS SIETE ÚLTIMAS INTERVENCIONES, DE 2019 A 2025, HAN IMPLICADO DESDE LA NAVE Y LA PORTADA DE LA IGLESIA HASTA EL REFECTORIO, PASANDO POR LOS MUROS DEL TRANSEPTO O DE LA CILLA.

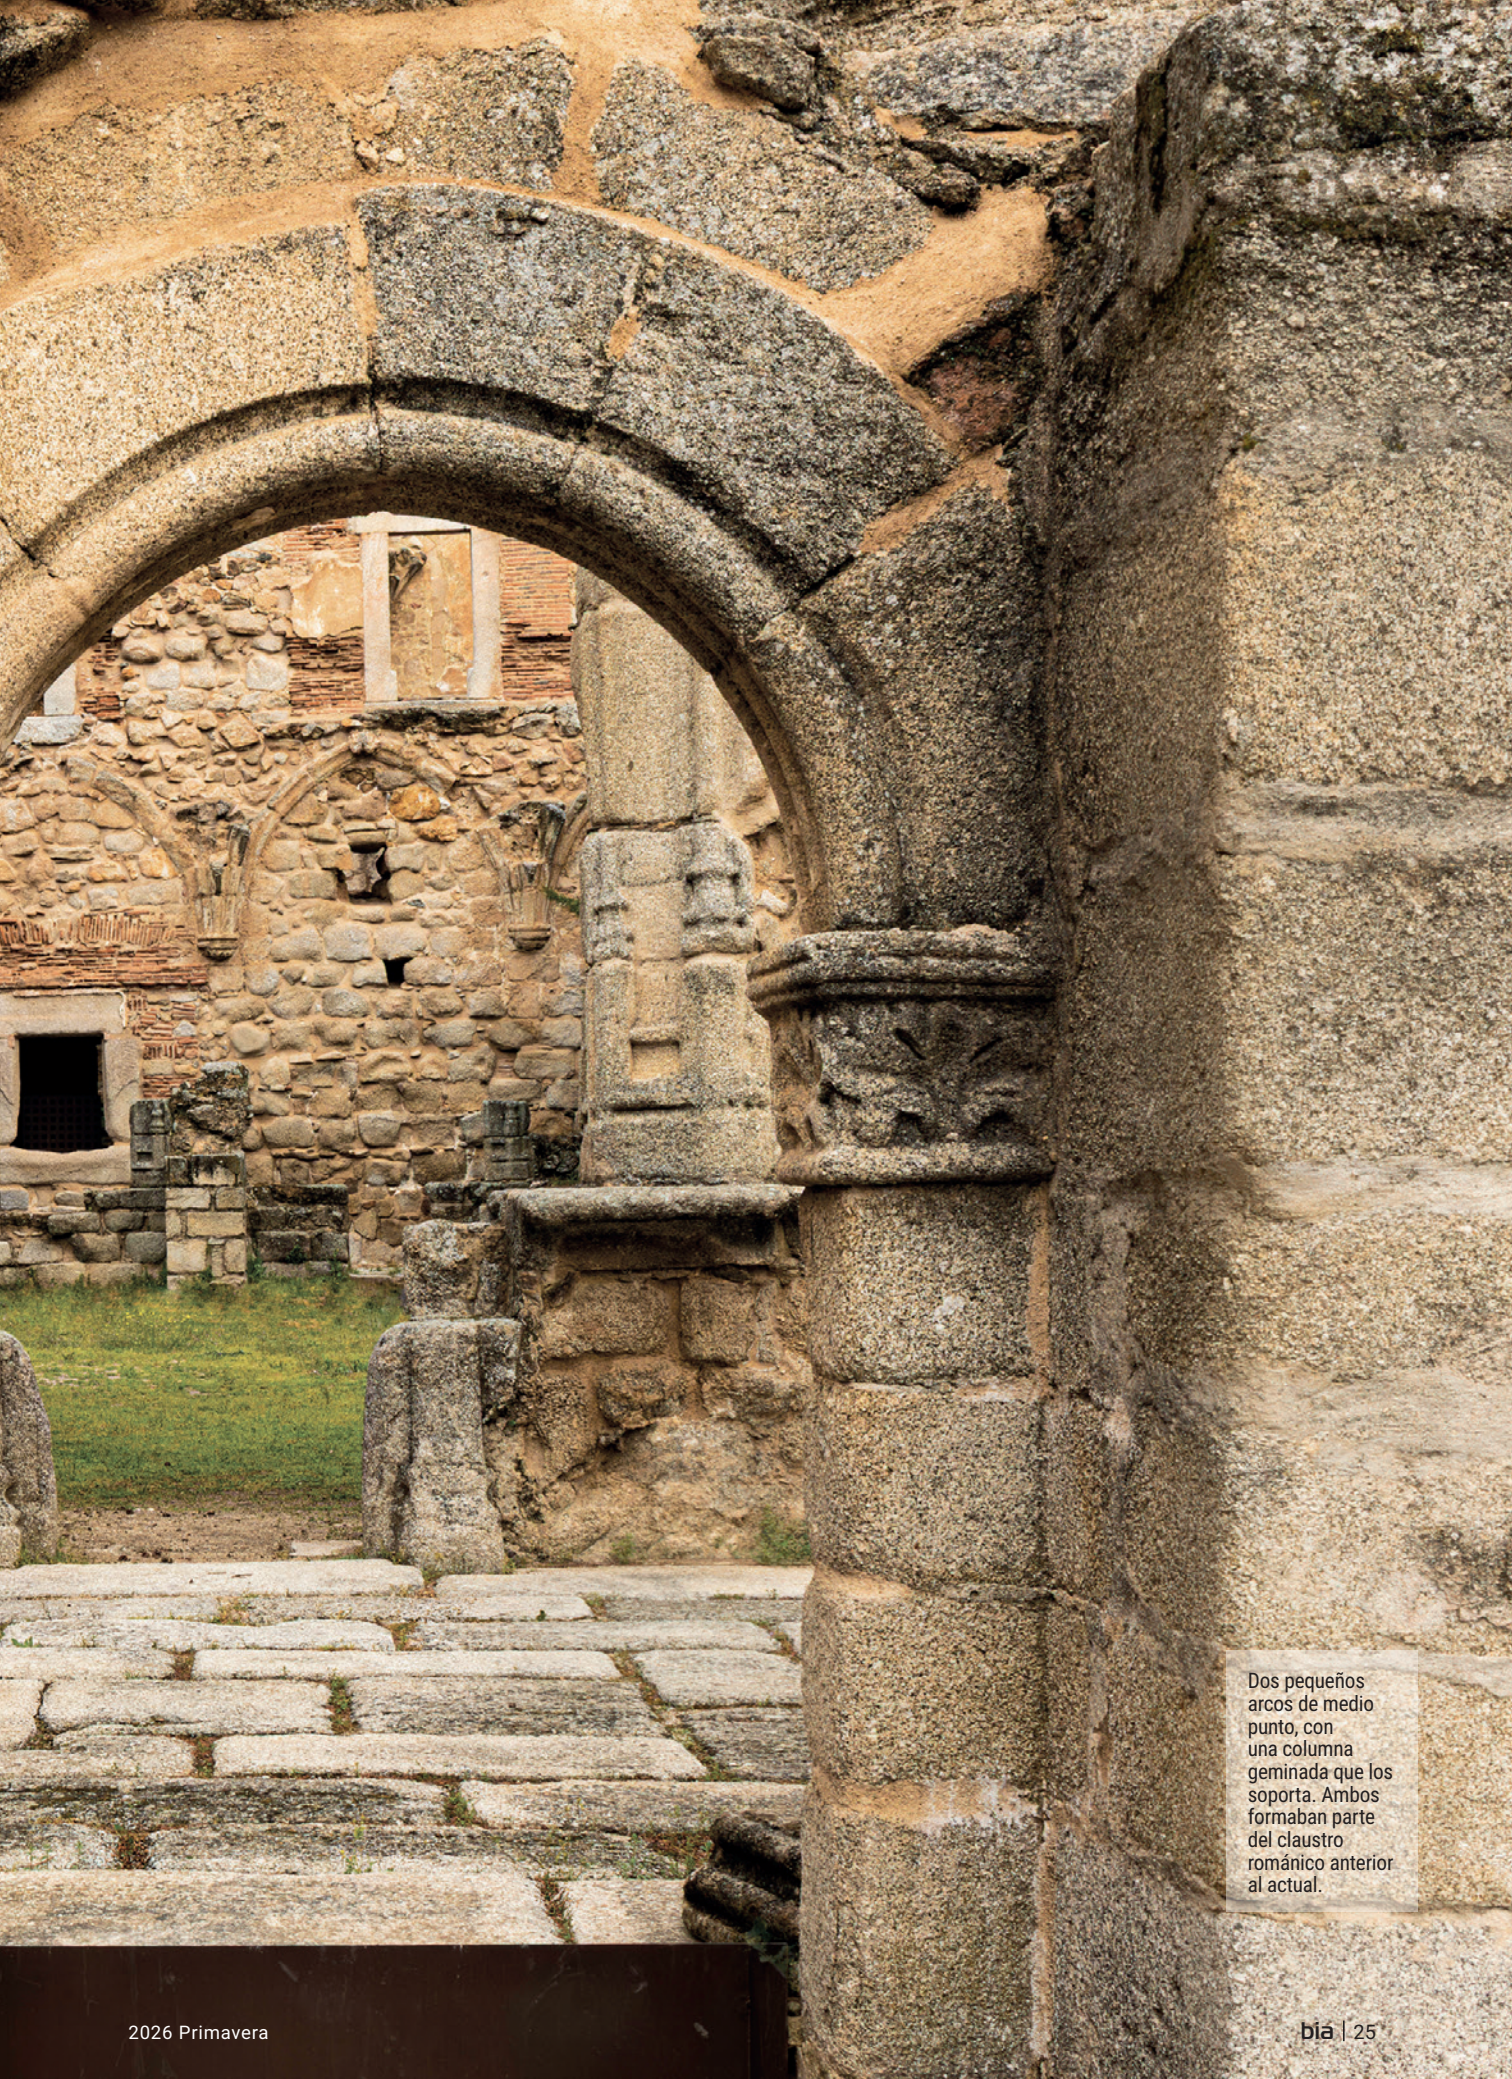
Dos pequeños arcos de medio punto, con una columna geminada que los soporta. Ambos formaban parte del claustro románico anterior al actual.

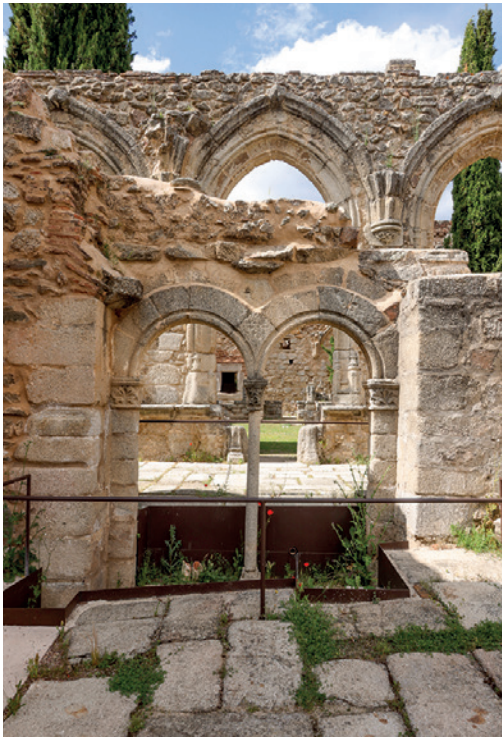
1

1. Vista desde el sur del complejo monástico. La Iglesia está situada al norte.
2. Arcos en la zona del claustro, datados en la época románica del conjunto.
3. Estado de la piedra antes de la restauración en el muro norte del transepto.
4. Las mismas piezas consolidadas después de la actuación.
5. Apeos en los arcos de la capilla ochavada, restaurada en la fase 6.
6. La misma capilla tras la rehabilitación, con la anastilosis de una columna.

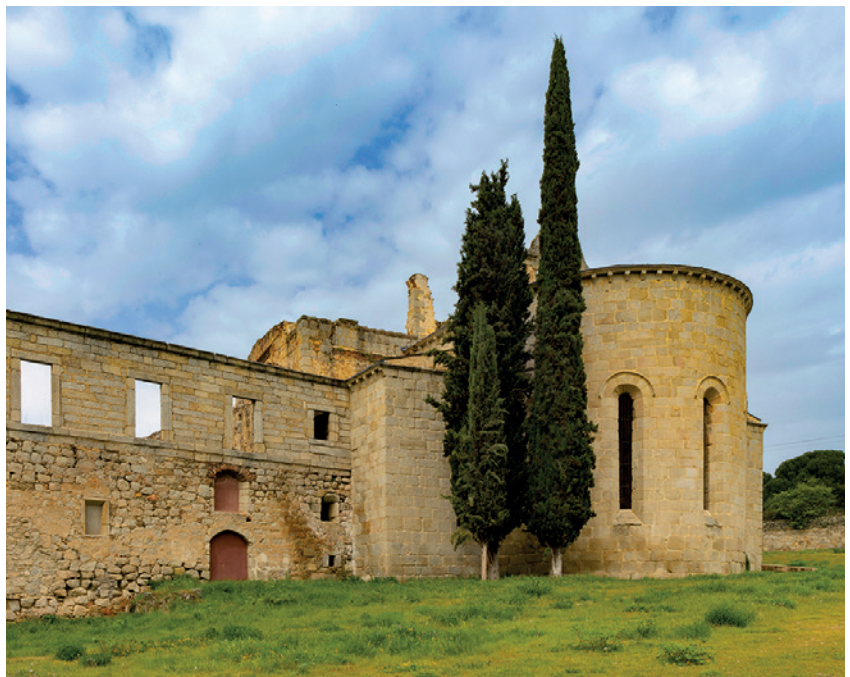
1

1. La nave de la iglesia después de su rehabilitación, realizada en la fase 1.
2. Una de las esquinas del claustro, de estilo gótico.
