# Rehabilitación urgente de la cúpula de La Laboral

- **Proyecto:** Obras de mantenimiento, conservación y rehabilitación de la cubierta de la iglesia de la Laboral, Ciudad de la Cultura.
- **Autor del proyecto:** Lumo Arquitectos, S. L. P.

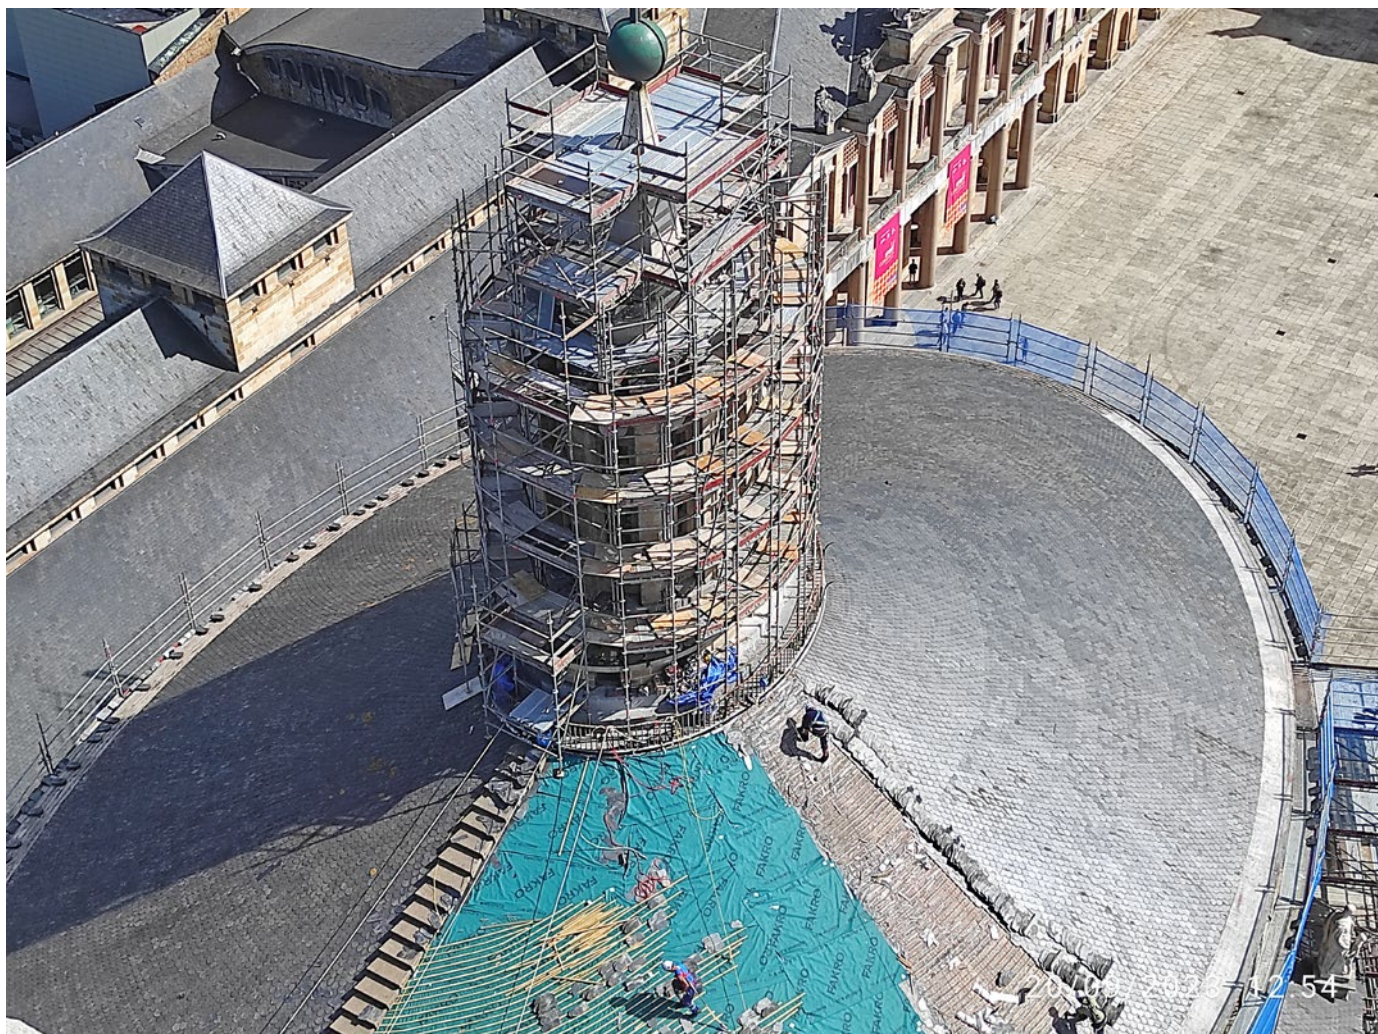
las nervaduras y volver a pintar, cada uno de esos paños triangulares azules. El mayor problema lo originaban las filtraciones en la cubierta de pizarra, que se había ido deteriorando y había

empapado la bóveda, la estructura interior, trascendido a la parte vista del interior de la cúpula, las nervaduras y los paños entre ellas, con el riesgo, dado el abandono, de que ese aumento de peso enorme, a causa del agua, llegara a colapsar la estructura portante.

**Santiago.** Se levantó la cubierta de pizarra, colocamos una lámina impermeable y transpirable y volvimos a colocar la pizarra recuperada con aporte de una mínima cantidad de pizarra nueva. Sobre la cubierta del altar, eliminamos antiguas impermeabilizaciones vistas, levantamos el pavimento de baldosas de piedra caliza, colocamos una impermeabilización y volvimos a colocar las baldosas existentes.
