## PLAZA MAYOR DE MADRID

# ALGO MÁS QUE UN LAVADO DE CARA

LA PLAZA MAYOR DE MADRID HACE TIEMPO QUE NO LUCE COMO EN SUS MEJORES AÑOS. POR ESO ESTÁ SIENDO SOMETIDA A UNAS OBRAS DE MEJORA QUE ESTÁ PREVISTO FINALICEN EN MARZO DE 2016, JUSTO UN AÑO ANTES DE SU CENTENARIO.

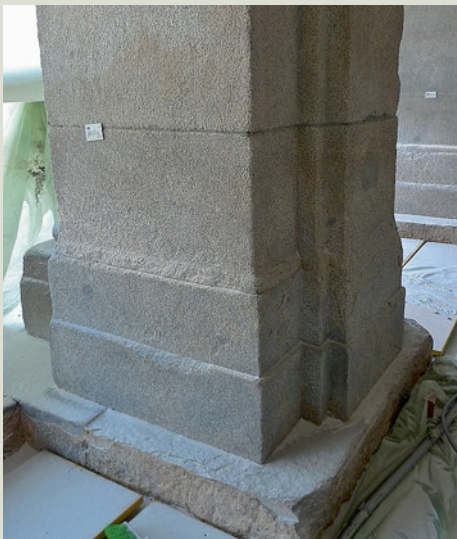
Salvo algunos elementos de caliza, la piedra utilizada en la construcción de la plaza es de granito y en general el material se encuentra en buen estado. No obstante, se ha comprobado una acusada degradación y deterioro en las pilastras de los soportales, con pérdidas de volúmenes en algunos casos, así como un proceso intenso de ensuciamiento y otras patologías, acentuadas en los pórticos, fachada, cornisas y balconadas. El estado de estos elementos demandaba una actuación dirigida a recuperar su imagen y condición, a través de tratamientos de limpieza, de protección y prevención, y en su caso, de sustitución o reintegración de elementos deteriorados. Durante la ejecución de la obra, se han realizado los análisis pertinentes (a cargo del Instituto Torroja) sobre la aplicación del tratamiento de la piedra.
