Rehabilitació de la lluernia del Mercat de la Independència de la Terrassa

Una **intervenció complexa** i amb importants reptes

Autors del projecte i directors d'obra

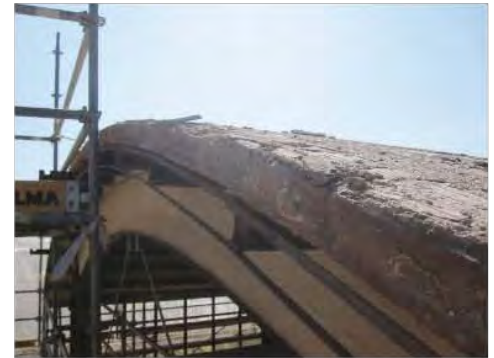
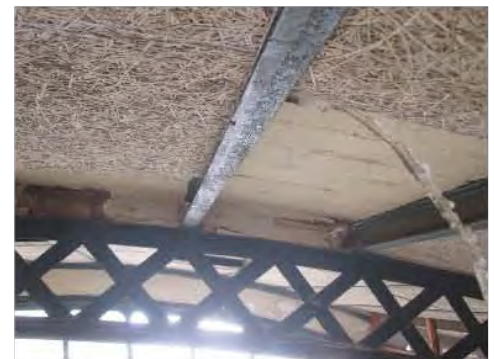
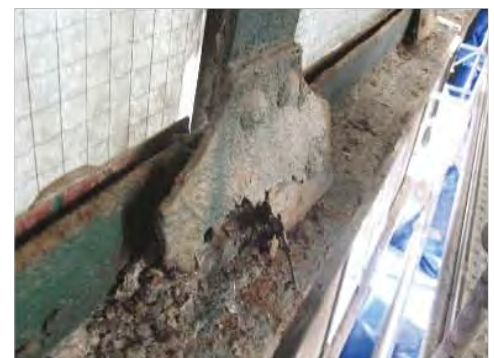
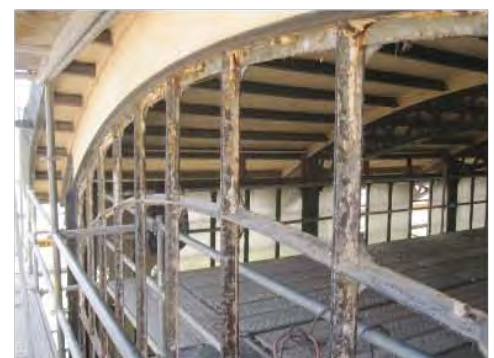
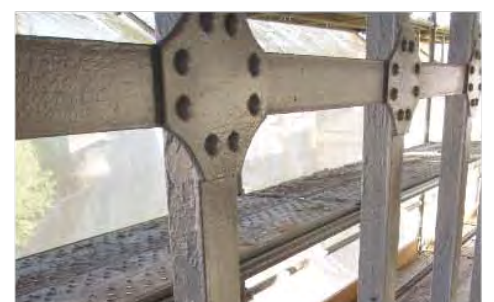
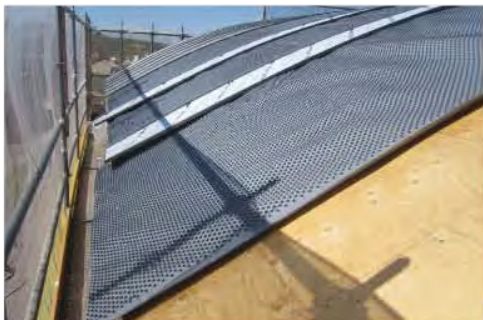
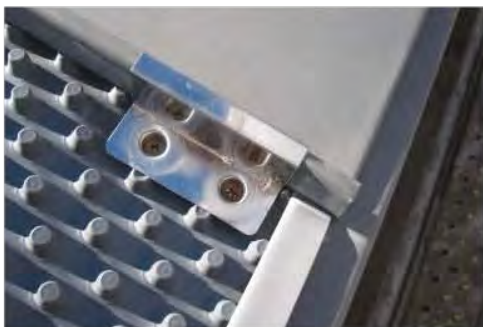
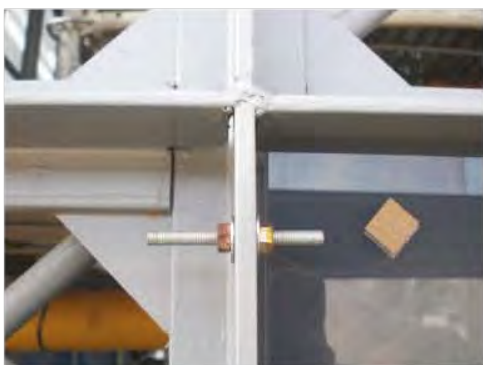
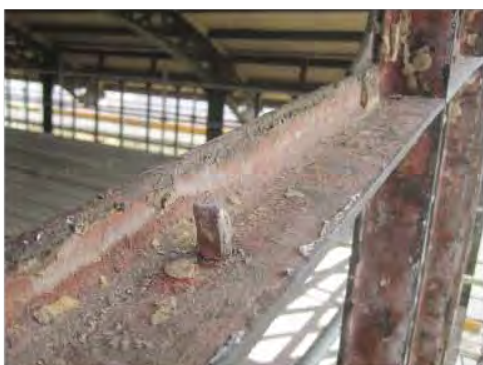
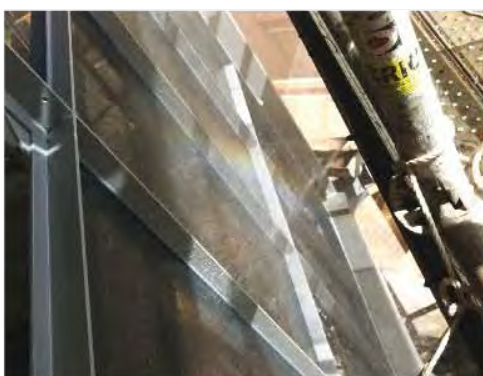
Els tancaments del nord i sud presentaven un estat força degradat perquè eren els més exposats a l'aigua de pluja i no disposaven de la protecció que ofereix el voladís de la coberta de la lluerna. La façana més obaga d'orientació nord, tenia deformacions molt acusades, com per exemple, la jàssera inferior que arribava fins a un desplom de 90 mil·límetres.

Totes aquestes deformacions dels tancaments estaven originades per la expansió de l'acer en corroïonar-se, tal com havia previst l'estudi realitzat per BOMA. Per tant, després d'una avaluació tècnica es va decidir desmuntar l'estructura del tancament de les façanes nord i sud i conservar les laterals perquè no presentaven una degradació tan acusada.

L'actuació de reforç consistia bàsicament en fixar una platina estructural en la cara exterior de la jàssera de gelosia, així com triangular tots els principals vanos de la lluerna i donar continuïtat al muntant vertical de les façanes nord i sud. En alguns trams molt deteriorats de les bigues de gelosia, on quasi ja no existia secció estructural, es van substituir directament per trams d'angulars nous.

El pilars conformats per quatre angulars presentaven força oxidació i com que era impossible actuar en l'interior de l'ànima d'aquests es va solucionar a base d'aturar el procés de degradació. Primerament es va decapar manualment com es va poder, es va emprimar i posteriorment es van segellar els extrems amb un ciment ràpid de la marca Betec 910R per tal de permetre el massissat interior i així evitar la corrosió. Per massissar l'interior vam utilitzar un morter d'injecció de la mateixa marca Betec 110 injecció.
