EDIFICIO DE VIVIENDAS EN EL PASEO DE LA BONANOVA, BARCELONA

## REVISIÓN RACIONALISTA

La rehabilitación integral de este bloque de viviendas ha supuesto la intervención en todos los subsistemas del edificio. Destaca la construcción de un sótano y el crecimiento en superficie de las plantas bajo rasante. Una obra de gran complejidad técnica y estructural que ha significado una renovación tanto funcional como energética del edificio.

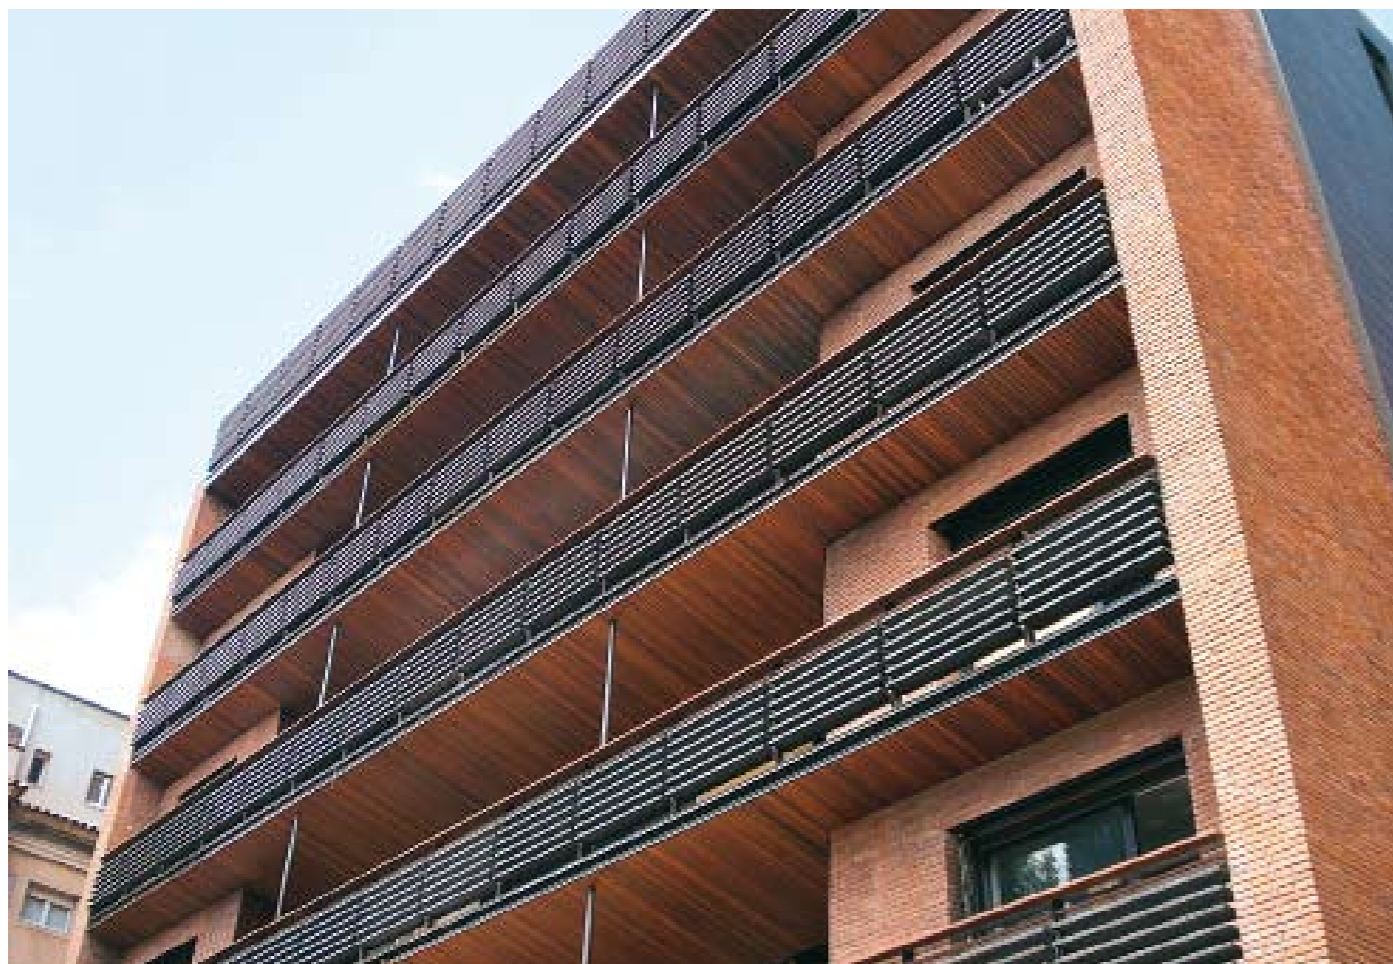
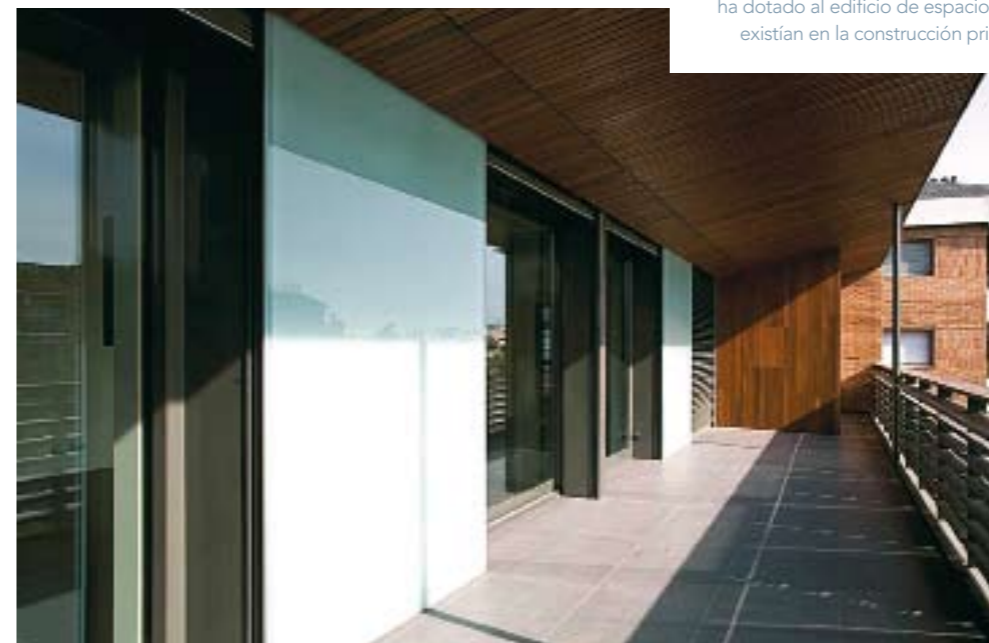
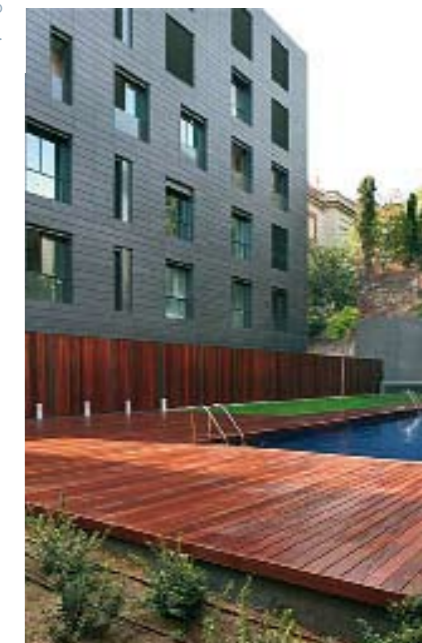
Las tres imágenes muestran el resultado final de esta rehabilitación, en la que se ha dotado al edificio de espacios que no existían en la construcción primigenia.

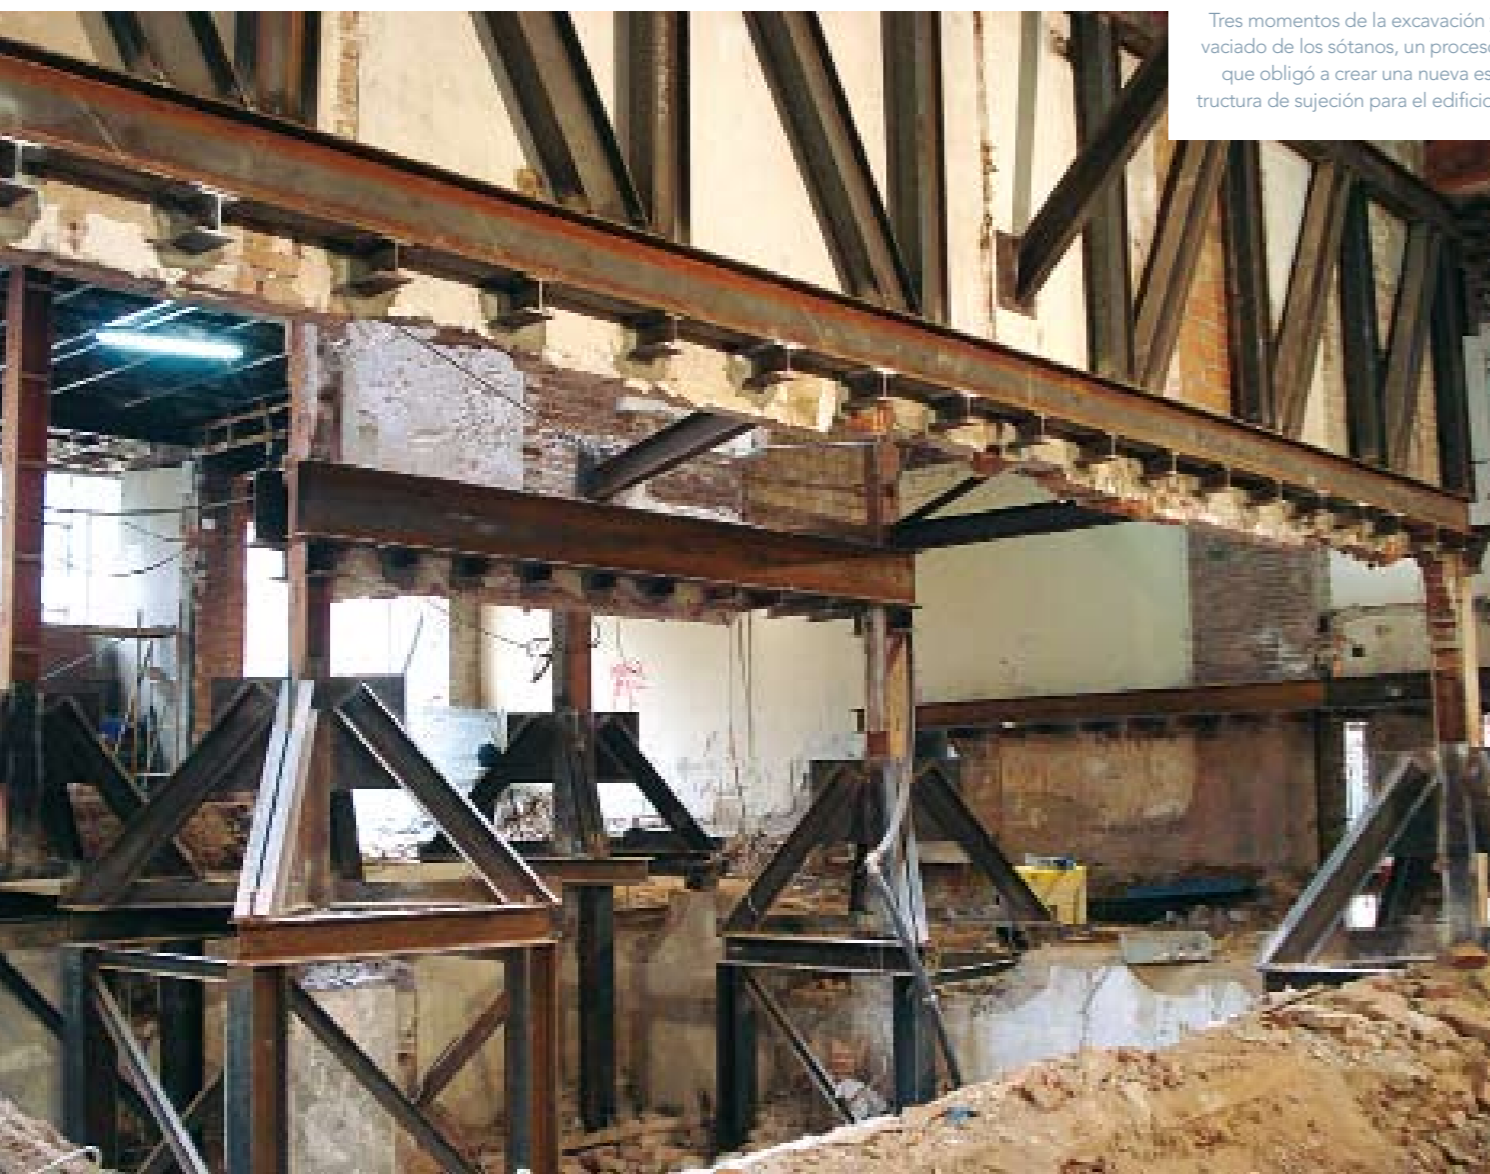
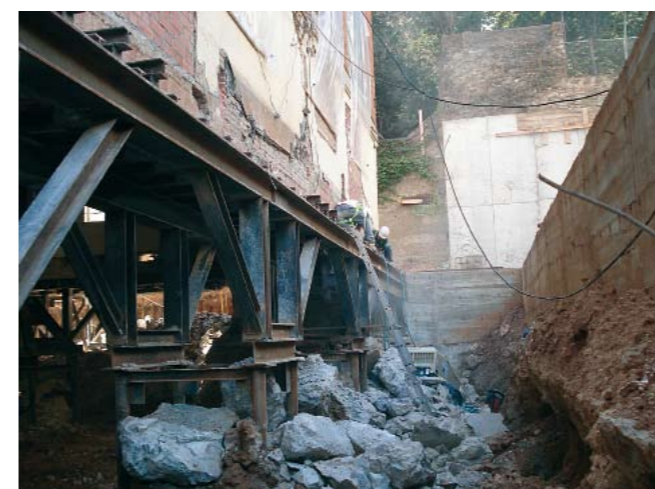
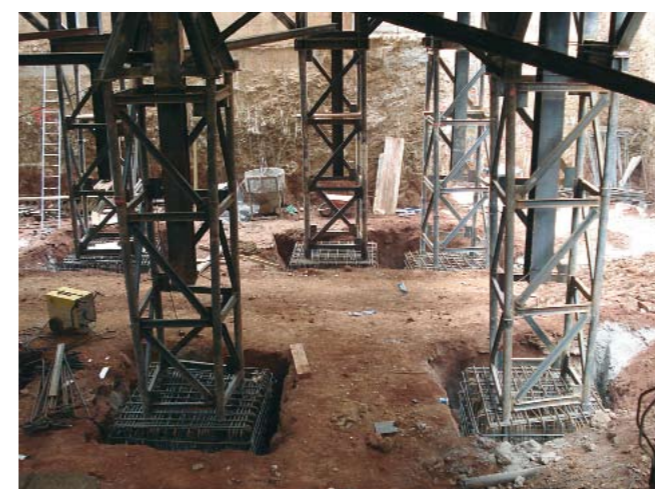
Tres momentos de la excavación y vaciado de los sótanos, un proceso que obligó a crear una nueva estructura de sujeción para el edificio.

El sistema diseñado para vaciar el sótano consiste en "apear" todo el edificio hasta la cota de excavación de S-1 para, una vez llegados a esta cota, construir la nueva cimentación y hacer crecer de nuevo la estructura vertical hasta la estructura existente. El primer paso consiste en bajar las cargas desde la cimentación existente a la nueva cota. Para este fin, en cada cimentación se ejecutan una serie de micropilotes con camisa de acero estructural, que se hacen llegar hasta el estrato resistente. A continuación, se construye la estructura auxiliar que transmitirá las car-

gas de la estructura existente a los micros. En el caso de los pilares metálicos aislados, esta estructura está formada por unos perfiles metálicos que trabajan como cartelas. En el caso de las paredes de carga, se realizaron una serie de grandes apeos (media caja de escalera, la totalidad de la fachada posterior y la mitad de las fachadas laterales) que eran soportados, a su vez, por pilares enanos que transmitían la carga a los micropilotes. Ejecutadas estas estructuras, empieza la fase de excavación. A la vez que se va bajando de cota, se va arriostrando con diagonales las torretas formadas por los micropilotes. Al llegar a la cota de cimentación definitiva, se excava la caja para el encepado, se monta la ferralla correspondiente, se hormigona la cimentación y se construye en el interior de las torretas de micropilotes auxiliares el nuevo pilar metálico, que crece hasta llegar a la estructura existente. Finalmente, y después de ejecutar la solera y el nuevo techo de S -1, se retiran las estructuras auxiliares y se empieza a trabajar la nueva estructura. Durante todo el proceso, que así explicado puede parecer sencillo, se extremaron las precauciones, pues se estaba colgando literalmente

un edificio de seis plantas de una nueva estructura metálica. En este proceso, el momento más delicado no es la excavación y derribo de los cimientos existentes (que se realiza progresivamente), sino traspasar las cargas de la estructura provisional a la nueva estructura.

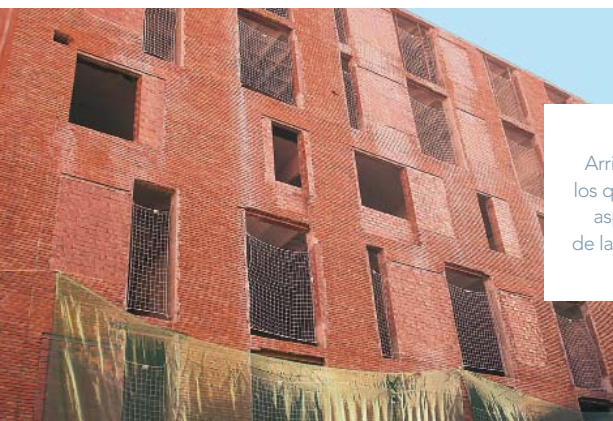
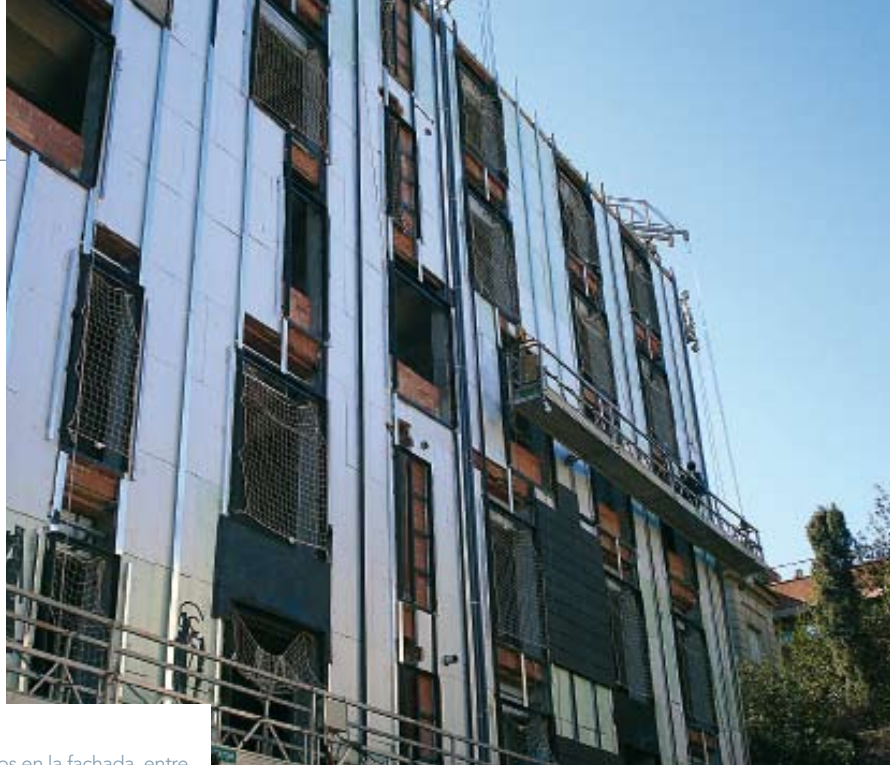
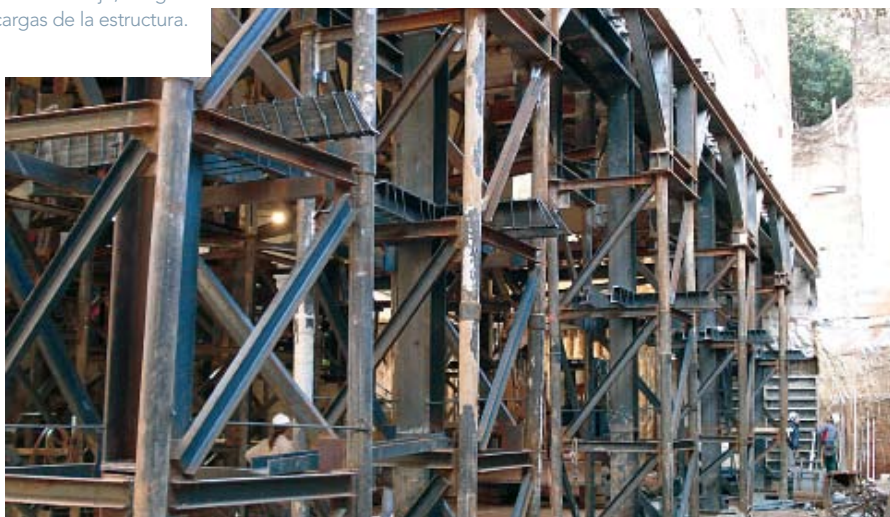
Arriba, trabajos en la fachada, entre los que destaca el tratamiento de los aspectos acústicos. Abajo, imagen de las nuevas cargas de la estructura.

En la fachada también destaca el tratamiento de los aspectos acústicos. Nos encontramos en una calle de gran tránsito en las horas punta, con lo que se han aplicado algunas soluciones complementarias a colocar unos buenos cerramientos con doble acristalamiento laminado (6 + 6 + cámara 12 + 4 + 4). Las barandillas de los balcones corridos de la fachada principal, que dan al paseo de la Bonanova, incorporan en unas bandejas de acero de 20 cm de

anchura, un material absorbente del sonido (Quash) para minimizar el que llega a las ventanas. Igualmente, el cielo raso de los balcones está formado por lamas de madera, separadas 1 cm entre ellas, que incorporan en su interior una capa de material aislante. Paralela a la calle, discurre una pérgola con las mismas bandejas con material absorbente que las barandillas, que trabaja de forma similar a las barreras de sonido que se colocan en las carreteras. El sistema de calefacción es por suelo radiante y climatización con bomba de calor, con unidades VRV exteriores y distribución por conductos. El sistema de aportación solar al agua caliente sanitaria se ha solucionado con placas de vacío colocadas horizontalmente sobre la caja de la escalera y ascensores para evitar el impacto visual.
